平成 23 年度  
東日本大震災による自然公園等への  
影響調査業務  
報告書 上巻

平成 23 年 11 月  
株式会社 プレック研究所

# 平成 23 年度東日本大震災による自然公園等への影響調査業務

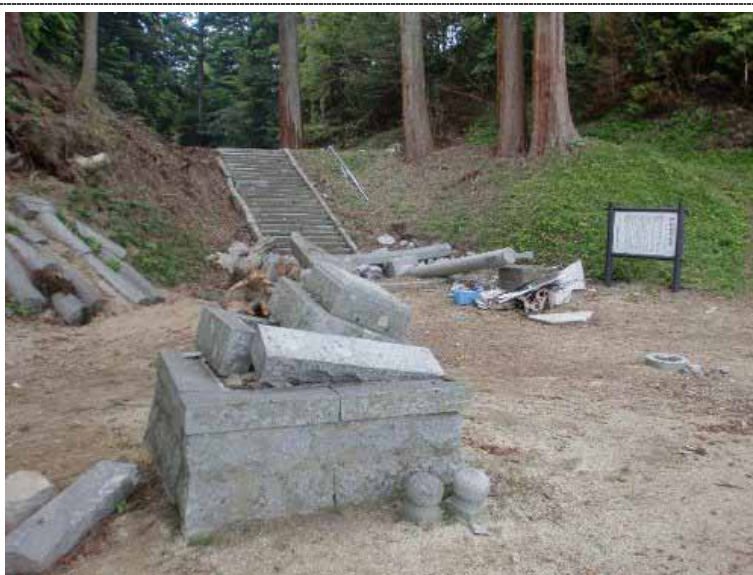
砂浜は残されているが、清掃作業を行っていた現地の方の話によると砂の量がかなり減少したとのことである。場所によっては、砂に埋まっていた岩が露出している。また、自然物ではないが、荒神社の鳥居や狛犬などが津波によって破壊されている。

破壊された神社の入口

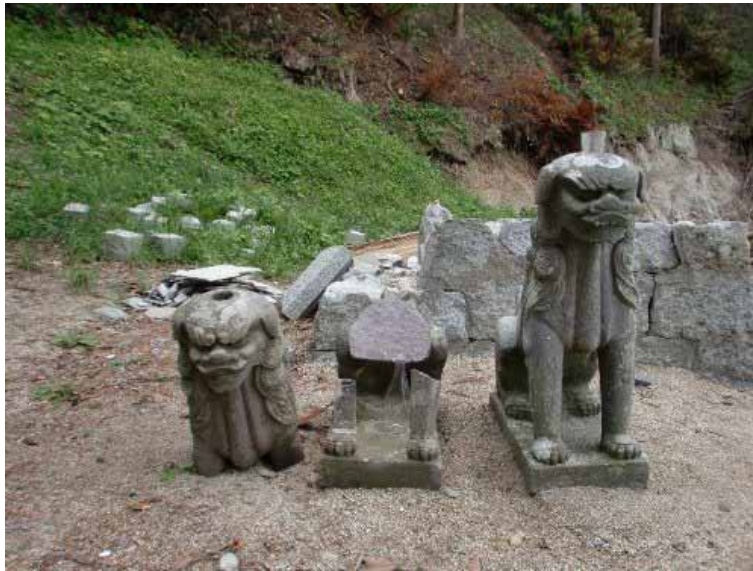
破壊された狛犬

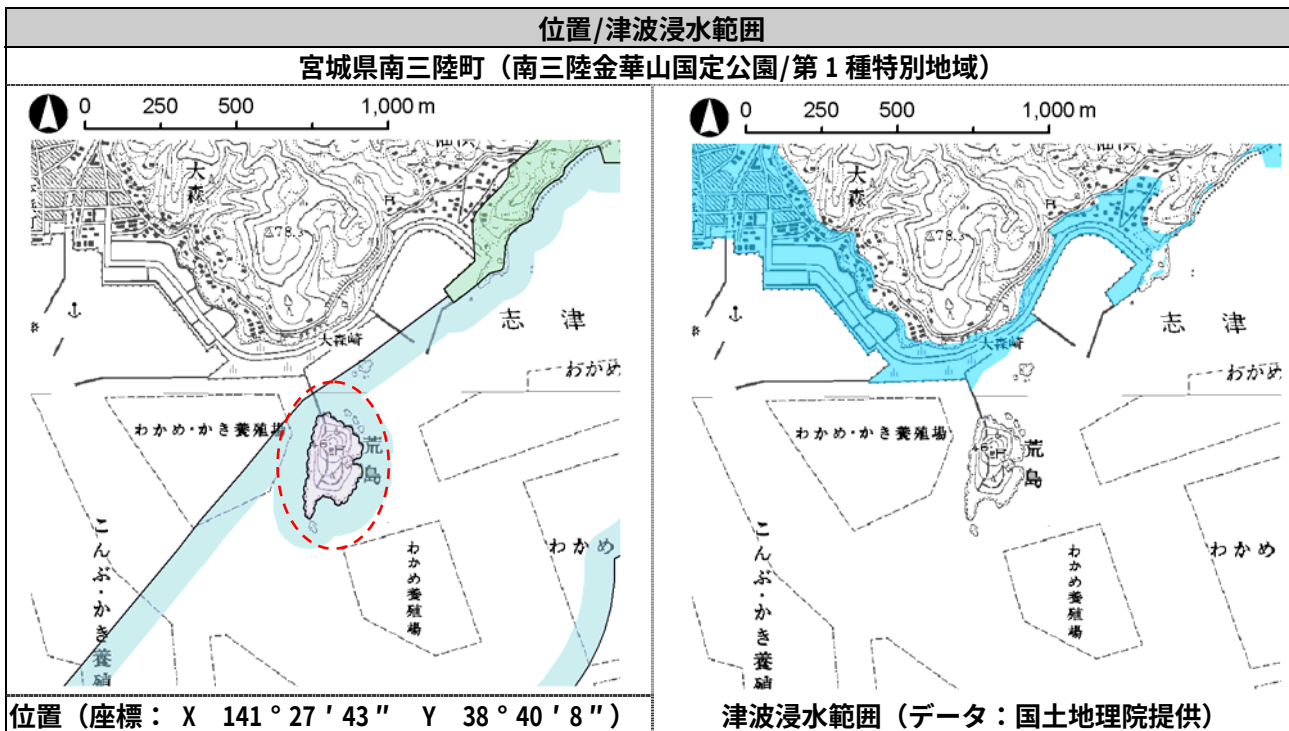
島の岩壁が崩壊しており、これにともなって植生も剥がされたものと思われる。島内の樹林帯については立ち枯れ等も確認されず、目だった被害は見られない。

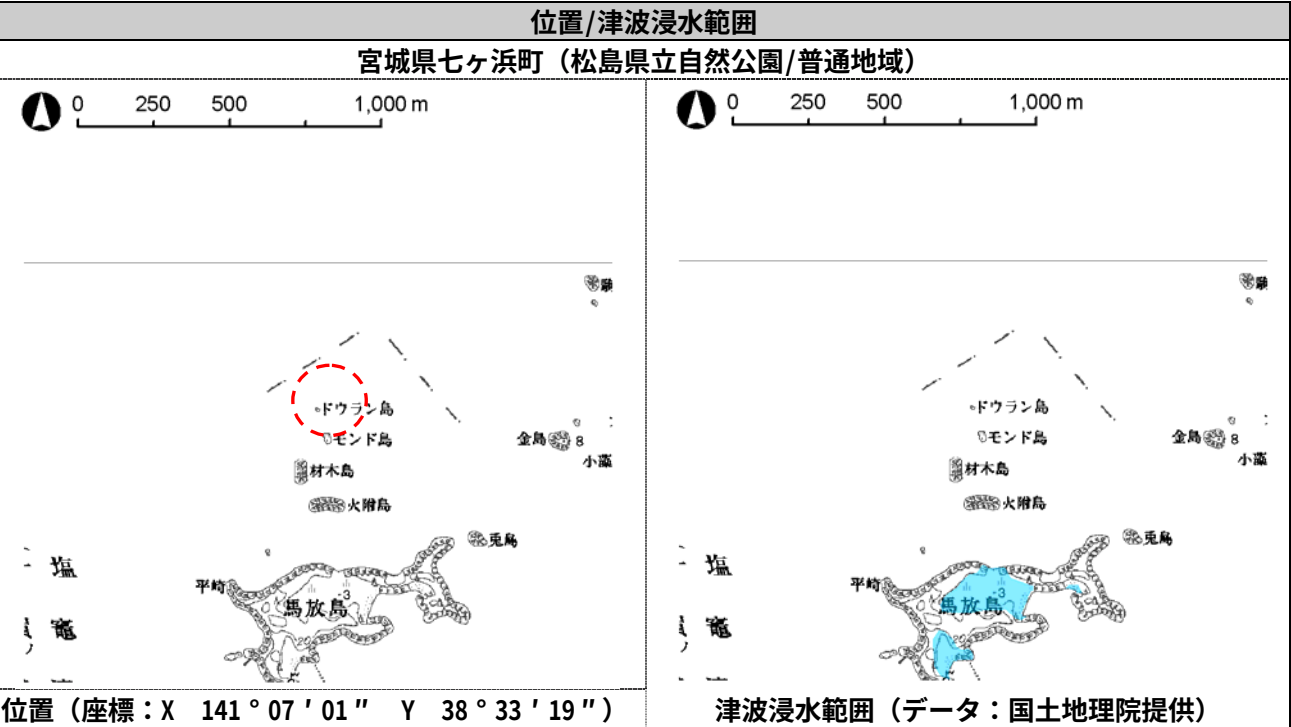
3月20日付け時事通信によると「斜め上半分が欠け」た、と報道された。現地調査で乗船した船の船長は、「2/3程度が欠落した」と述べている。

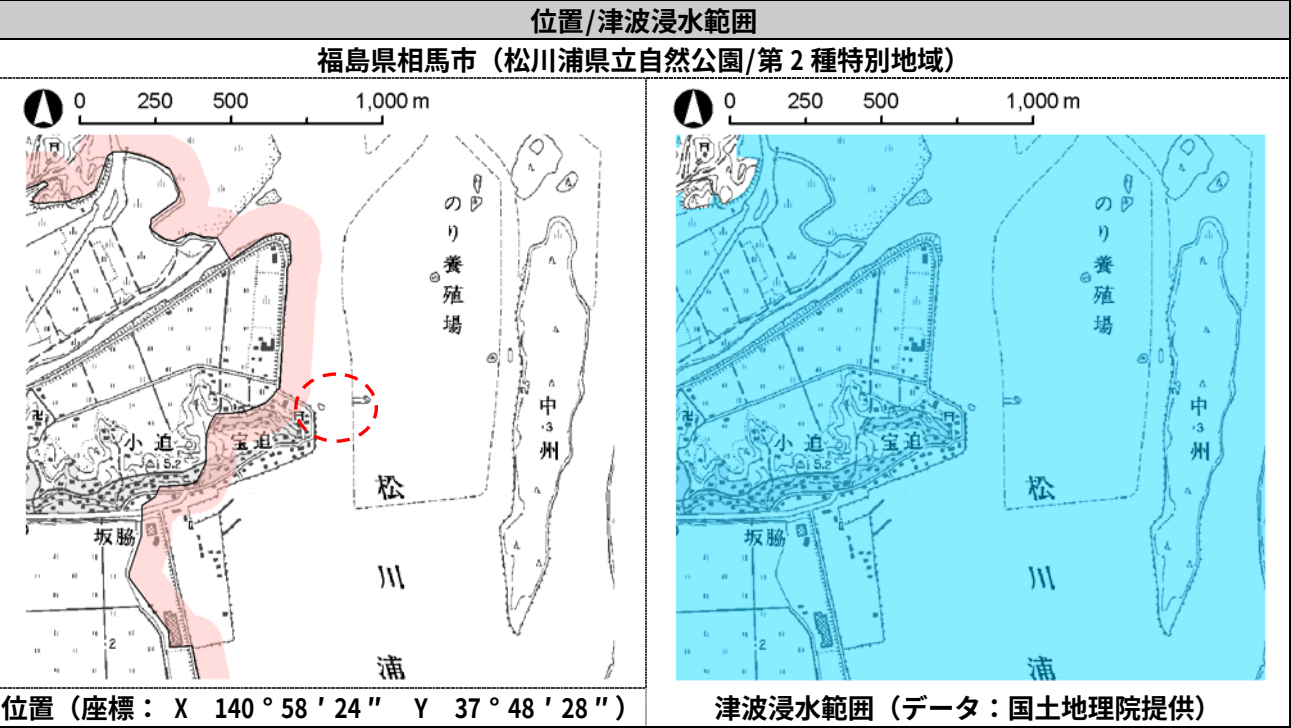
付近の施設は壊滅状態となっているものの、文字島そのものには大きな被害は見られない。一部、岩が欠けた形跡が見られるが、震災の影響により崩壊したものかどうかは判断できない。また、文字島の看板は流され、対岸に打ち上げられている。文字島の隣にある島では木が枯れている。

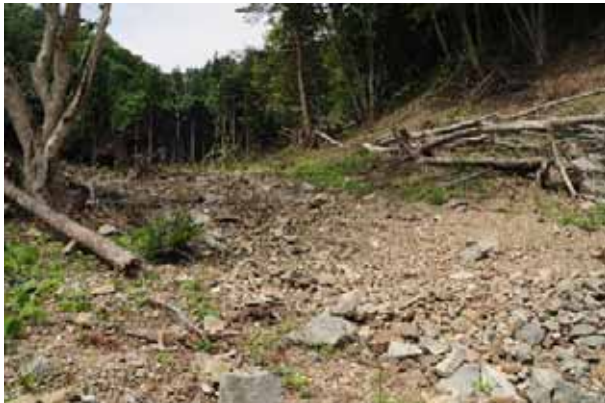
北部の谷においても、津波により樹木が倒された部分に草本類が繁茂しはじめている。ただし、土壌が剥ぎ取られ、岩が露出しているような斜面にはあまり多くない。

北部の谷入口付近

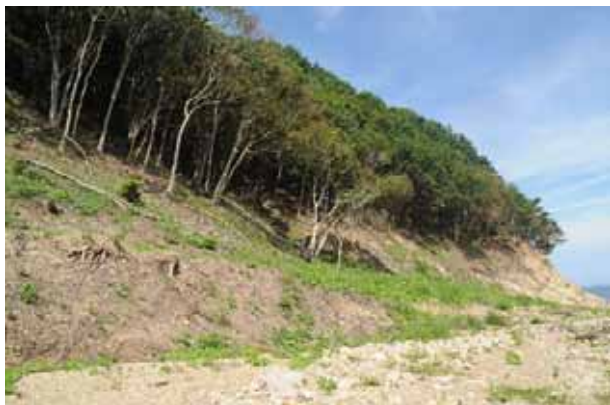
北側及び南側の斜面について、森林部分は目立った変化は見られない。南側斜面の広葉樹林については、下層植生が再生し始めている。北側斜面の広葉樹林については、海に近い部分では、下層植生がほとんど見られない。比較的、谷の奥に位置している部分では下層植生も繁茂している。南側斜面の海に近い部分で下層植生が見られない要因としては、津波により土壌が剥ぎ取られ、岩が露出した状態となっていることと、北向きの斜面であるため日照時間が少ないこと等が考えられる。谷底部には草本類が繁茂している。

広葉樹林（北側斜面）の様子

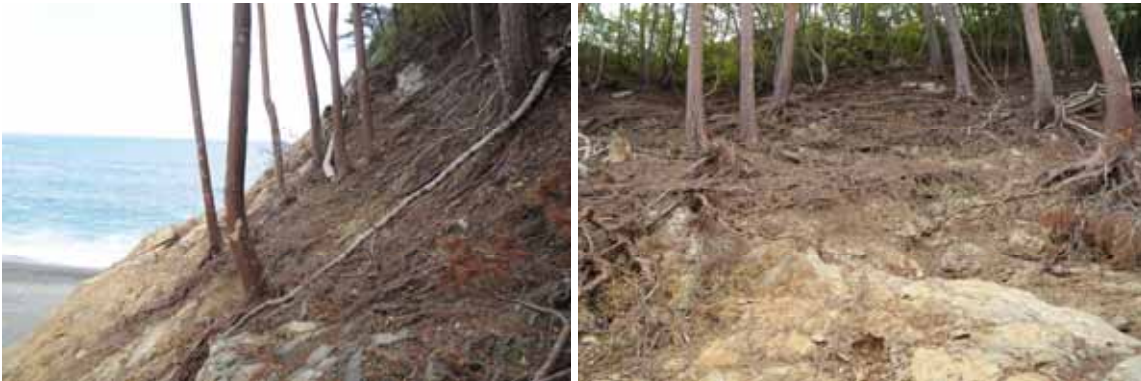
**B 地点 津波到来 4 ヶ月後の状況 (2011.07.21)**

丘陵先端部のアカマツ群落。高木層アカマツはほぼ折損・倒伏を免れたが樹皮剥離等樹幹損傷。亜高木層・低木層倒伏。表土流亡、細根露出箇所有り。これにより、植被率は著しく低い。

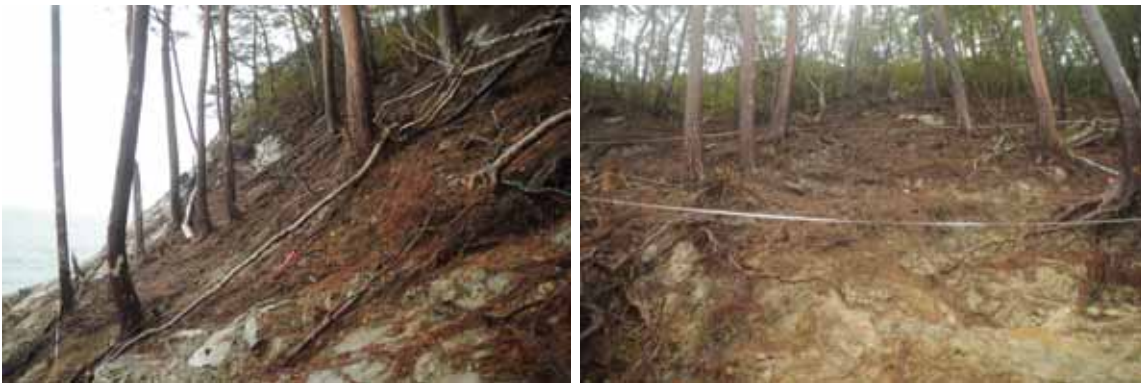
**B 地点 津波到来 6 ヶ月後の状況 (2011.09.20)**

高木層アカマツの 10 本中、4 本は幹より樹脂を浸出させ、葉色褐変して瀕死。他も衰弱。林床にはコナラ・ミズナラ群落同様、伐採跡地植生構成種が増加したが、全体の植被率は減少し、回復段階には至っていない。

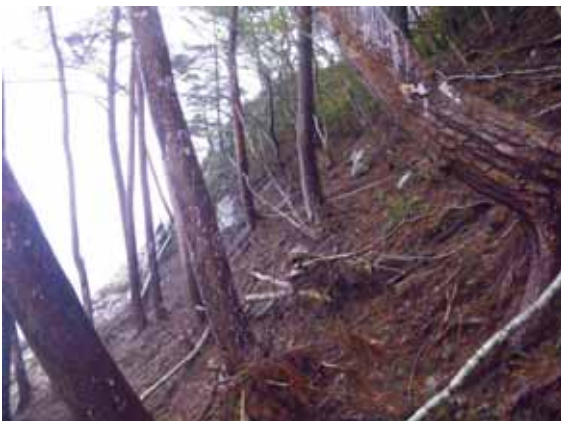
**瀕死のアカマツ**

根群は露出して乾燥。幹は樹皮の剥離が目立ち、そこから樹脂を浸出。葉色も褐変し再生は困難な状況になりつつある。周辺からの飛来種子によるアカマツ実生発生を期待したい。

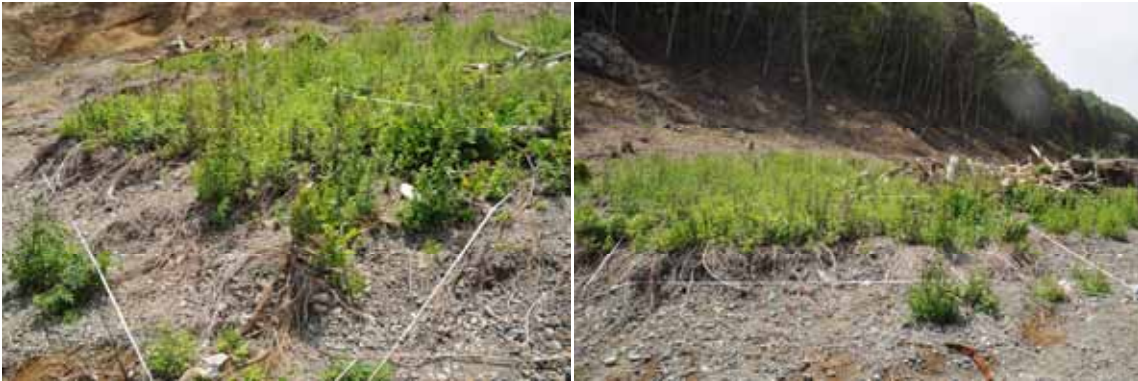
**C 地点 津波到来 4 ヶ月後の状況 (2011.07.21)**

ハマナス群落が津波の影響により表土を洗掘されて半減し、コアカザ等 1 年草が間隙にはびこっている。ハマナスは津波により損傷して枝葉の密度低く低被度、根群も海側は露出。調査地点より海側はコウボウムギ等の草原があったと推測されるが洗掘されて無植生。

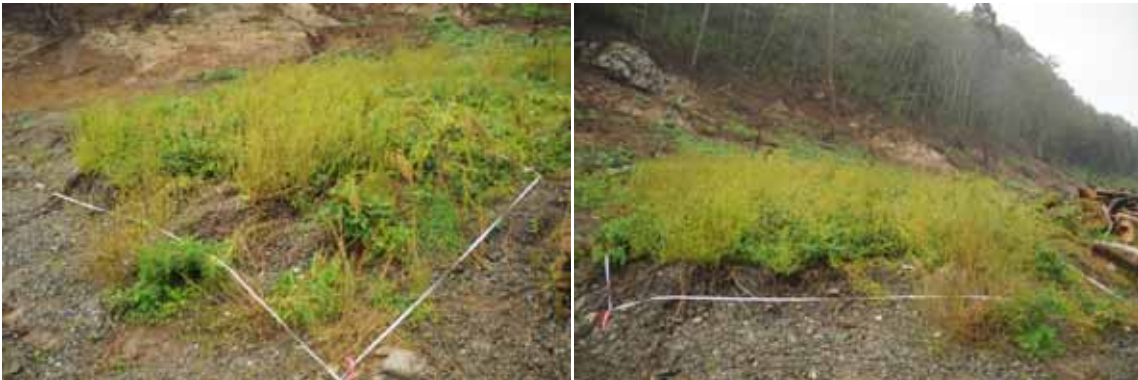
**C 地点 津波到来 6 ヶ月後の状況 (2011.09.20)**

全体の植被率は増加し、ハマナスの被度も増加しており、徐々に回復しつつある。

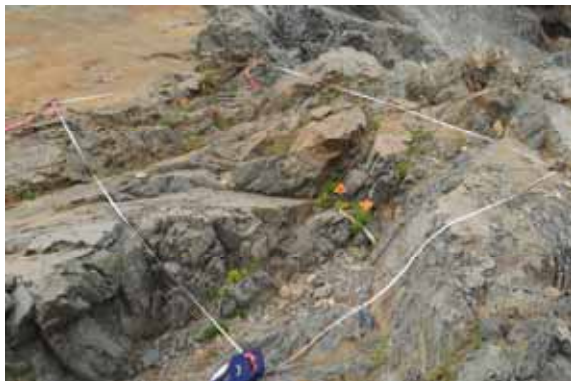
D 地点 津波到来 4 ヶ月後の状況 (2011.07.21)

磯の岩角地に成立したスカシユリ群落

津波到達時はまだ地上部もなかったことから茎の折損等の損傷はなく、岩隙に根群があることから根域の損傷も免れた。目視では影響は見られず、スカシユリは正常に開花していた。

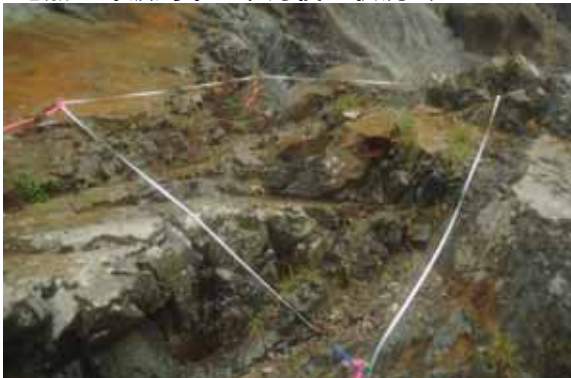
D 地点 津波到来 6 ヶ月後の状況 (2011.09.20)

特に異常は見られず。ススキは7月時点よりも繁茂し、スカシユリは開花結実を終了して枯れかかっていた。

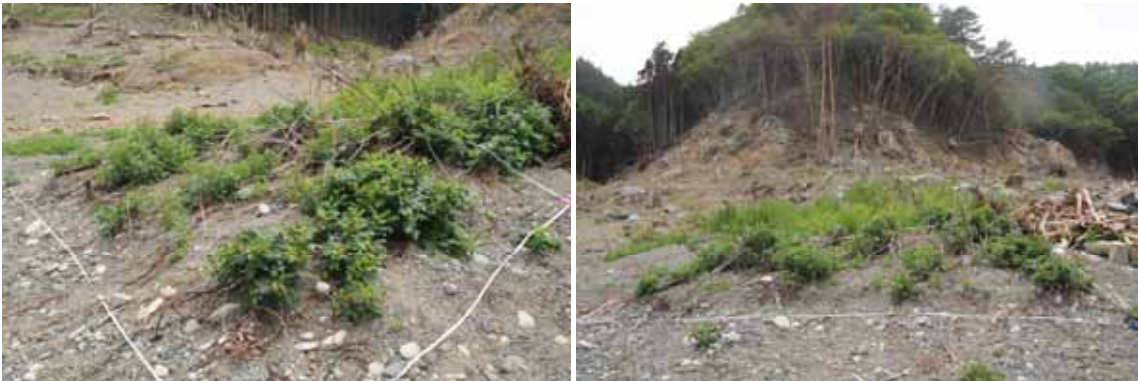
**E 地点 津波到来 4 ヶ月後の状況 (2011.07.21)**

E 地点のハマナス群落も、C 地点同様植物体は損傷し、津波により細土分が流亡して根群の一部が露出、植被率も通常の半減以下となっている。ハマナス開花有り。ここも調査地点より海側はコウボウムギ等の草原があったと推測されるが洗掘されて無植生。

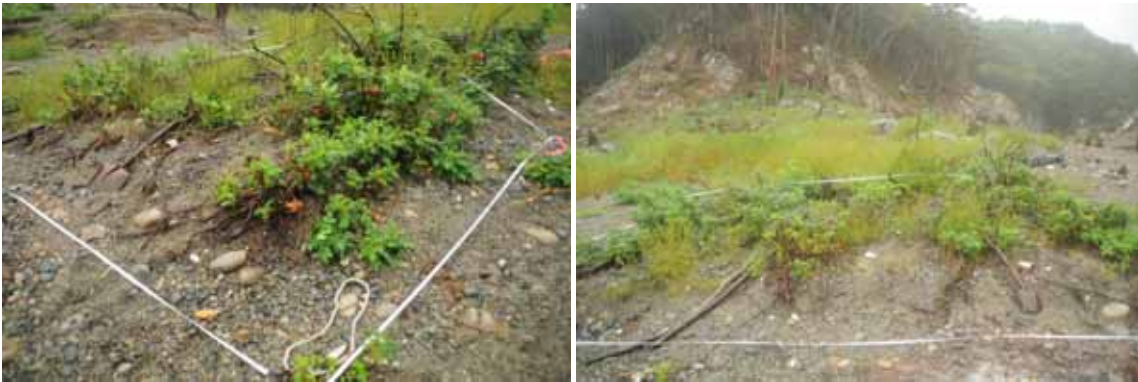
**E 地点 津波到来 6 ヶ月後の状況 (2011.09.20)**

7 月時点よりもコアカザ等 1 年草が増加し、大きな変化はない。ハマナスは枝葉の密度がやや増え、結実し、回復傾向にある。

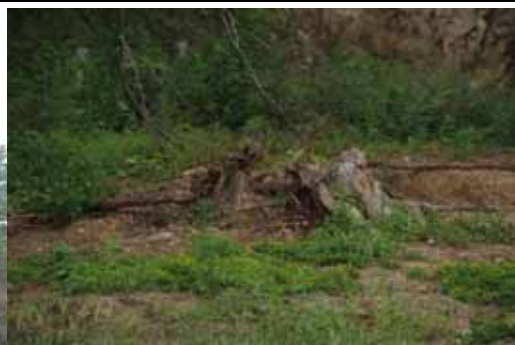
中央の木が欠けた三本松

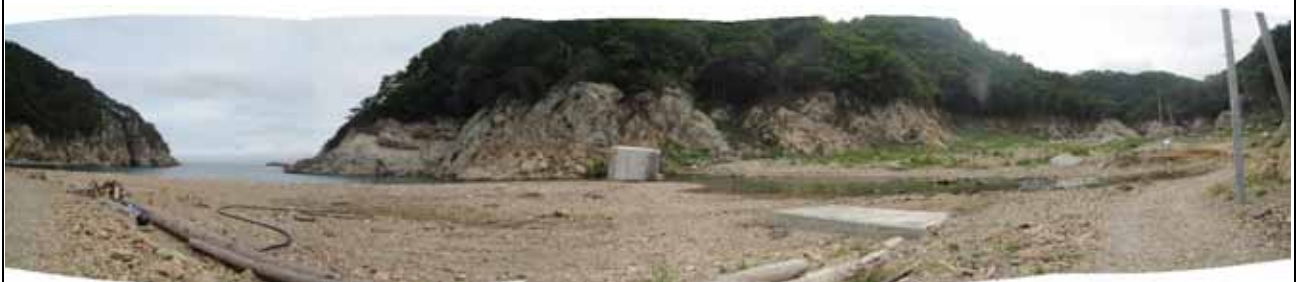
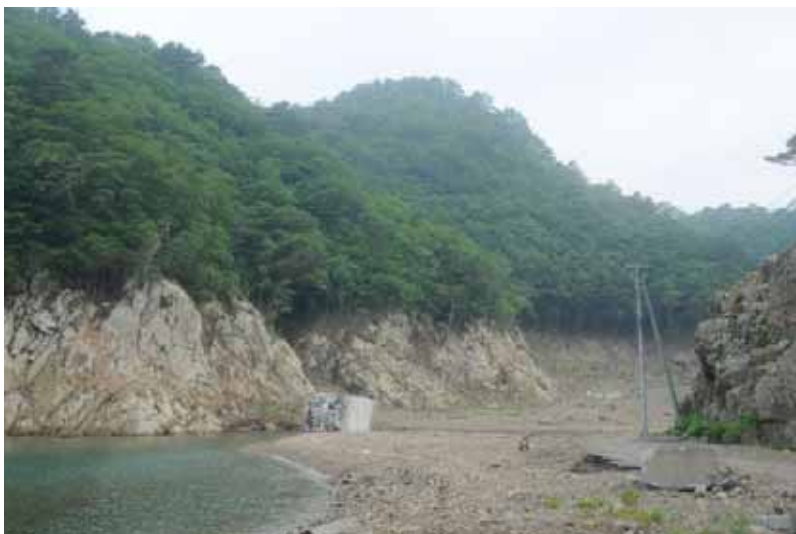
姉吉地区の海岸付近(斜面の植生が剥ぎ取られている)

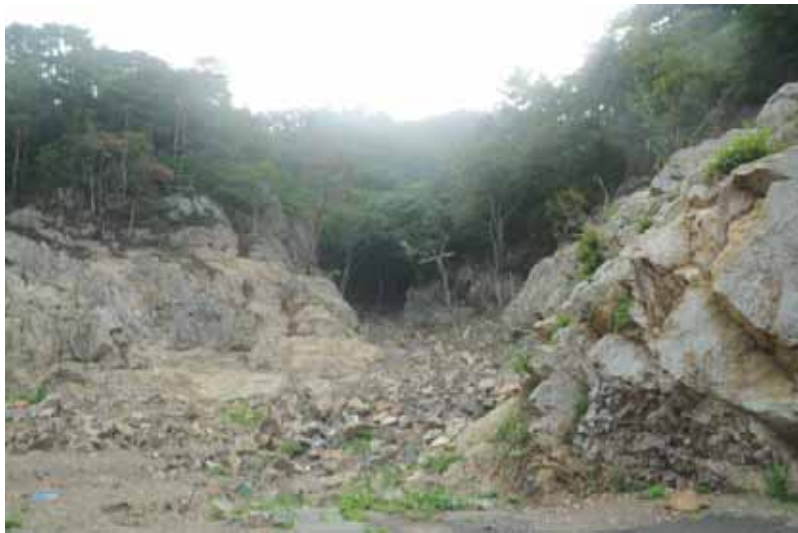
がけ崩れの痕跡

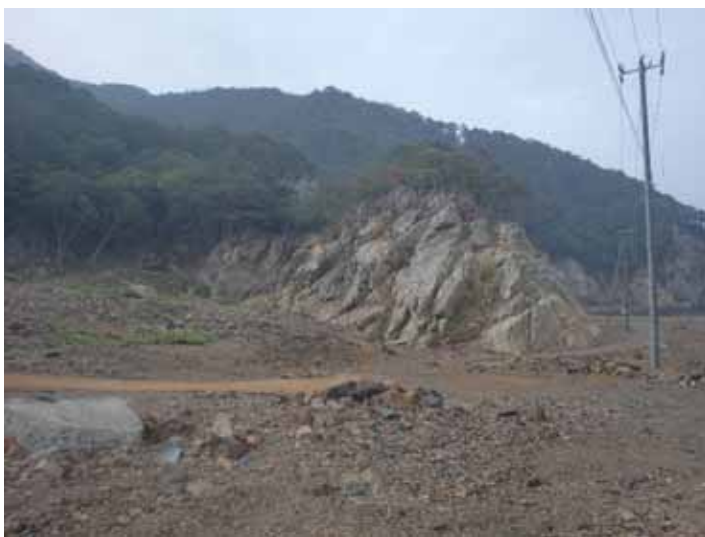
植生・土壌が剥ぎ取られた痕跡

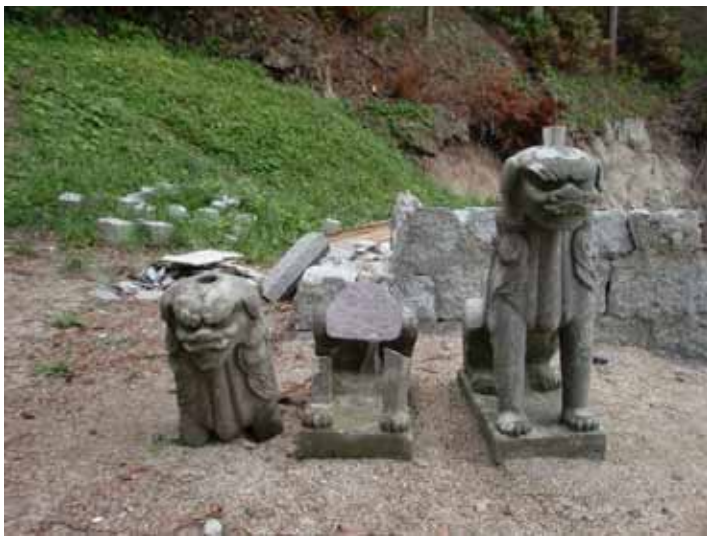
また、自然物ではないが、隣接する荒神社の鳥居は津波により倒されており、狛犬も破壊されている。階段も一部損壊するなど、津波の威力を物語っている。

破壊された狛犬

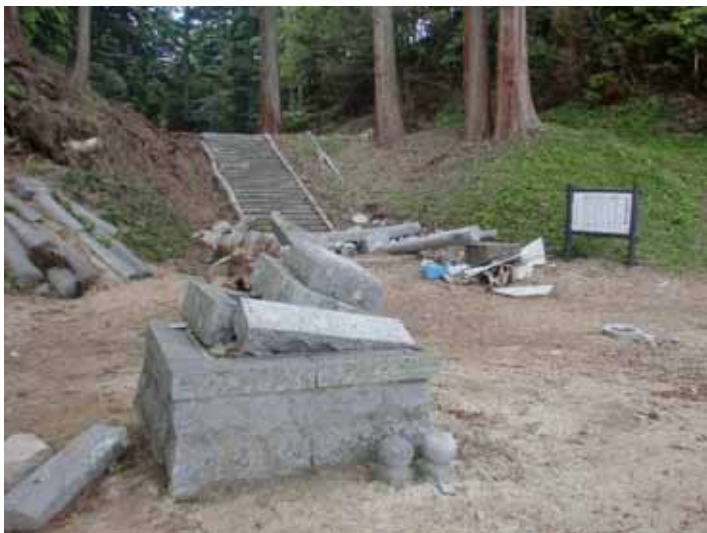
荒神社の階段周辺

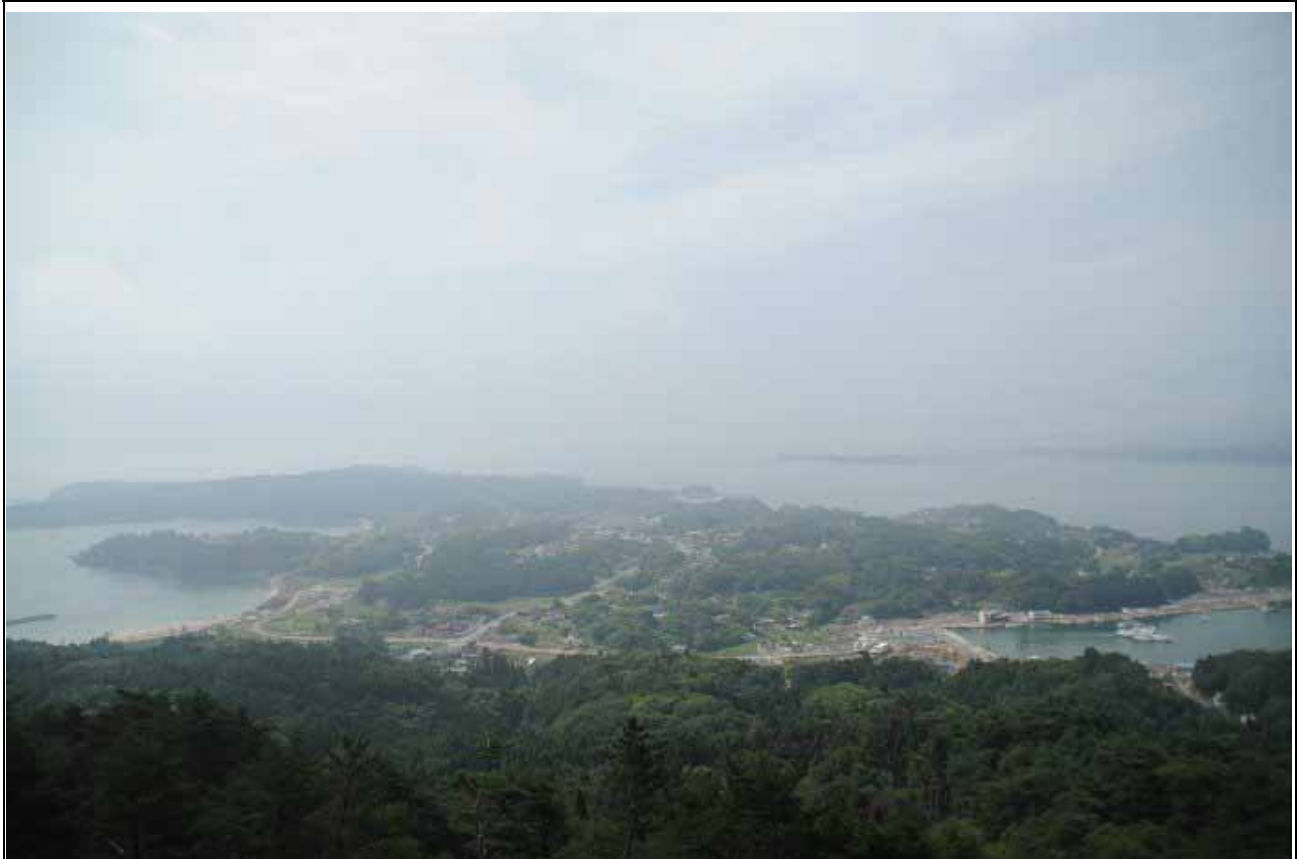
亀山からみた気仙沼大島の分断地点  
(写真右側が浦の浜、左側が田中浜)

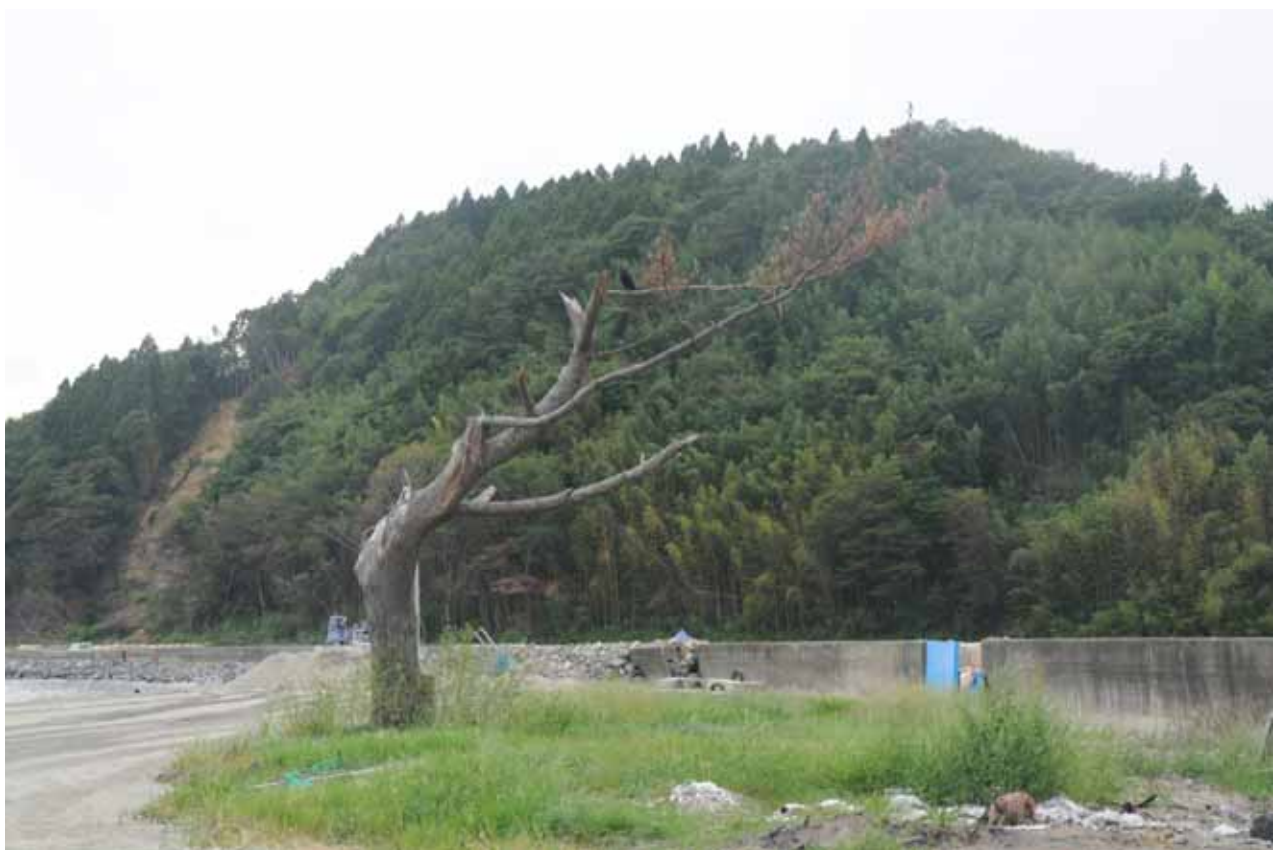
津波による被害を受けた松の大木
