平成 23 年度  
東日本大震災による自然公園等への  
影響調査業務  
報告書 下巻

平成 23 年 11 月  
株式会社 プレック研究所

## 平成 23 年度東日本大震災による自然公園等への影響調査業務

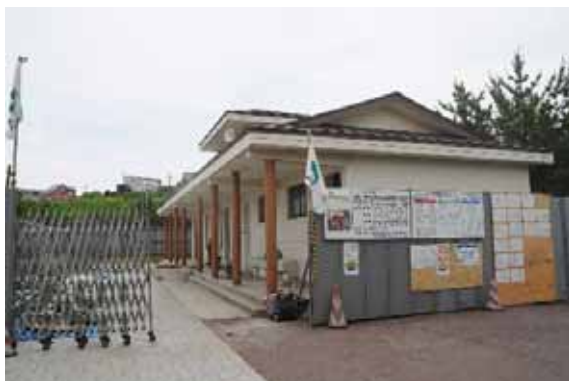
入り口のシャッター、倉庫の入り口、窓等が破損している。また、建物内部も破損している。

全景（修復工事中）

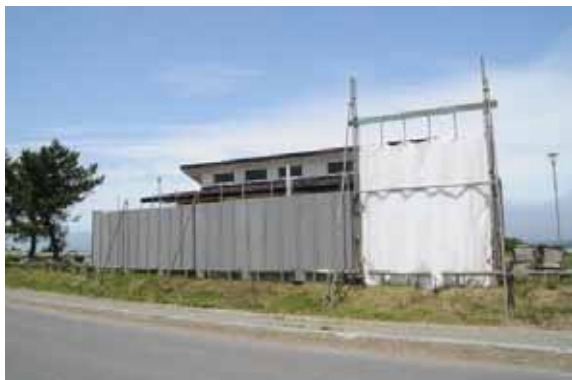
白浜海浜公衆トイレ

ガラス窓等の外観が破損しており、内部についても破損が見られ、便器には泥が堆積した状態となっている。

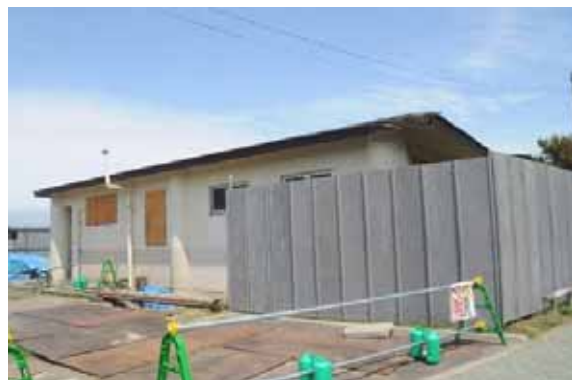
白浜海水浴場シャワー棟公衆トイレ

入口シャッター、倉庫入口、窓等が破損している。内部ではロッカーが倒壊しており、更衣室内は天井が崩落している。

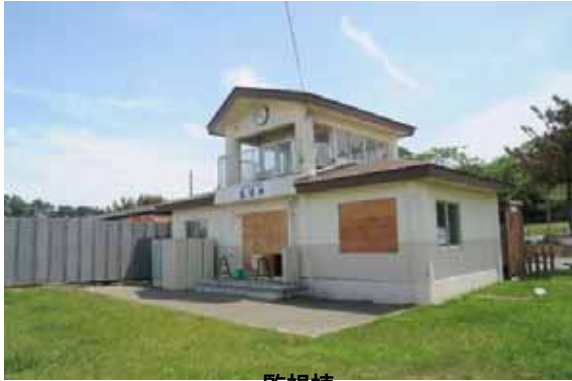
監視棟

入口引き戸が全壊し、窓等も破損している。2 階まで浸水しており、内部はドア等が破損している。併設されている身障者用トイレは扉が損壊し、内部は泥が堆積した状態となっている。現在は修復工事中であり、近くに仮設トイレが設置されている。

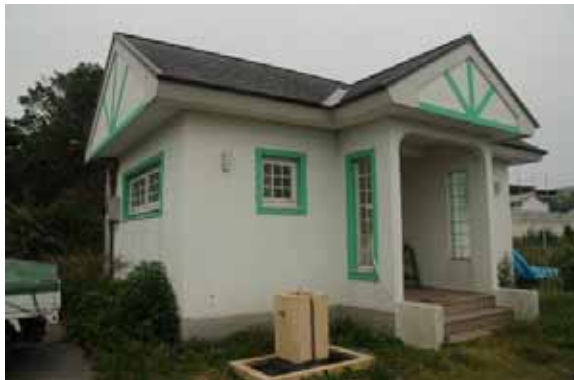
種差海浜公衆トイレ

入口ドア、天井、ブースのドア等が破損している。

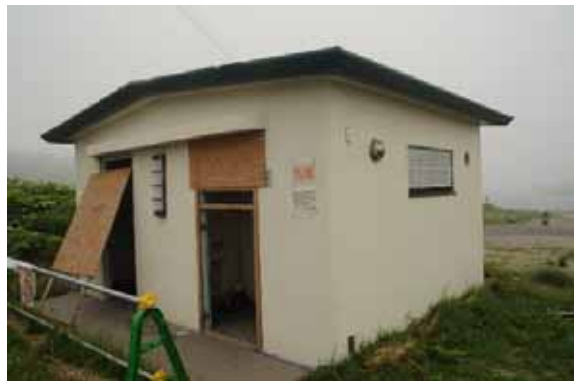
種差漁港公衆トイレ

入口ドア、ブースドア等が破損している。天井近くまで浸水しており、便器には泥が侵入している。

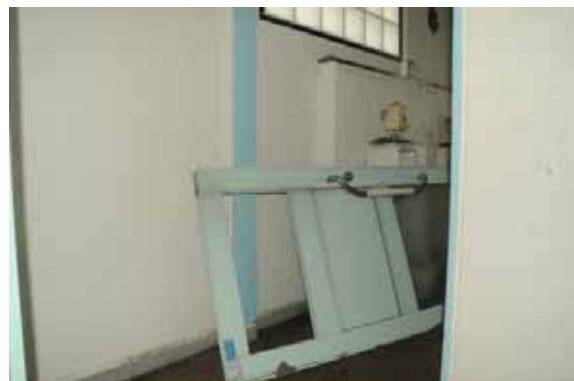
破損した入口ドア

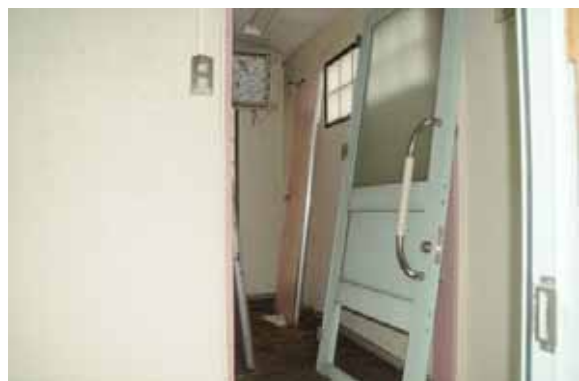
破損した入口ドア、ブースドア

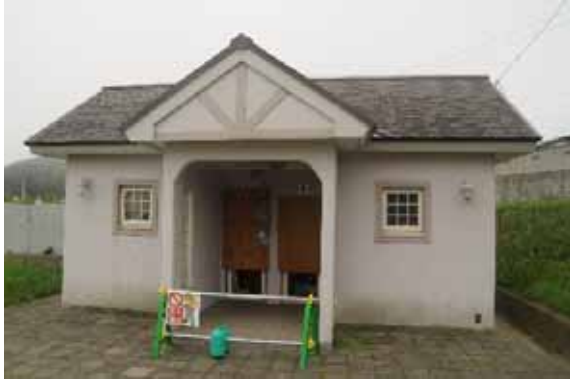
法師浜公衆トイレ

入口、入口ドア、天井、照明、便器等が破損している。また、屋根が一部破損しており、トイレ周辺の舗装（タイル）も剥がれている。

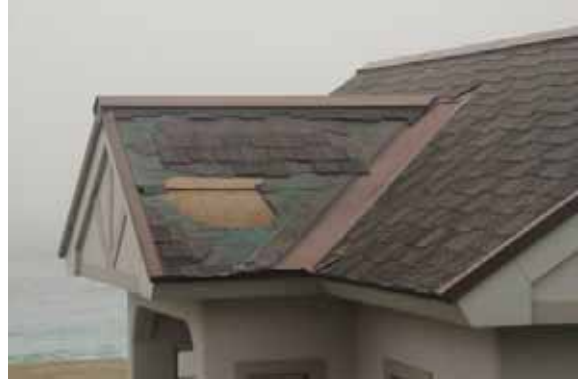
屋根の破損部分

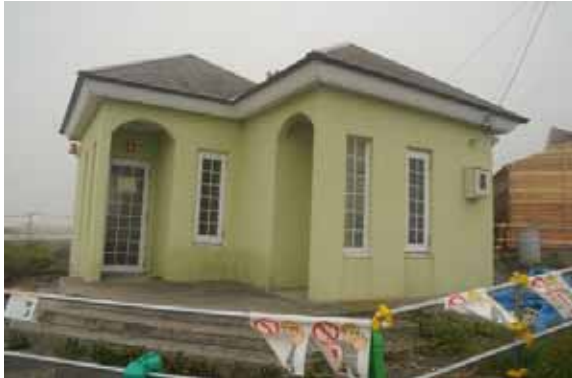
トイレ正面

建物そのものの外観上の損壊は見られないが、路盤が陥没してしまっている。配水管も損傷している。

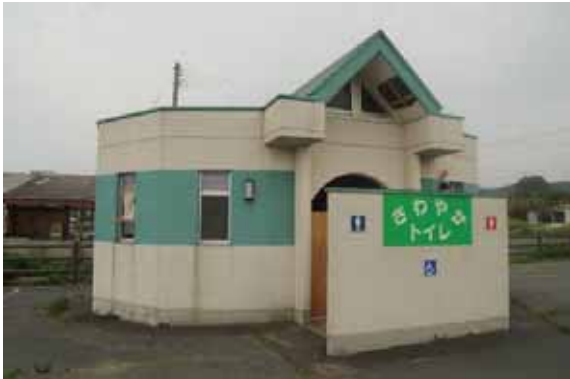
トイレ全景

外観上は目立った損傷が見られないが、津波の影響により使用禁止となっている。浄化槽や配管等に損壊箇所があるものと思われる。

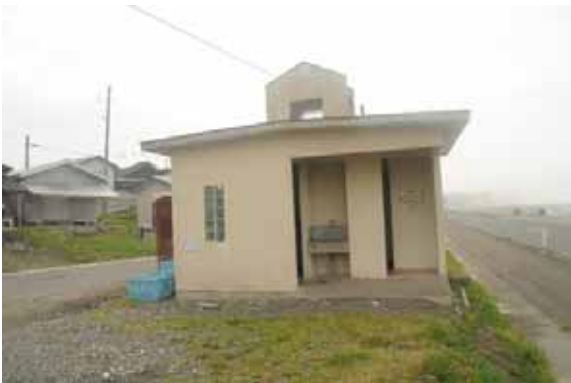
トイレ全景

外観上は損傷が見られないが、津波被害により使用禁止となっている。漁港のトイレと同様に、浄化槽や配管等に損傷があったものと思われる。

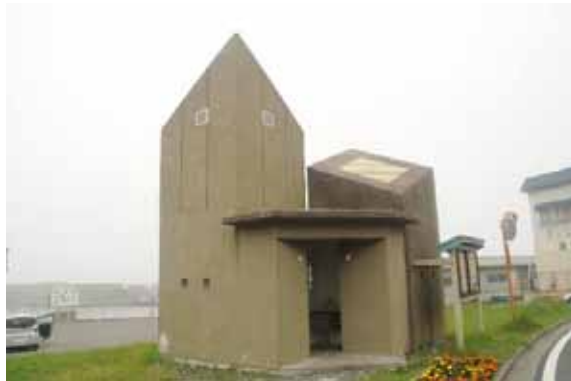
トイレ正面

外観・内部共に目立った被害はない。ただし、津波により浸水した地区であるため、配管や浄化槽など、見えない部分が損傷している可能性もあるため、詳細な調査が必要である。

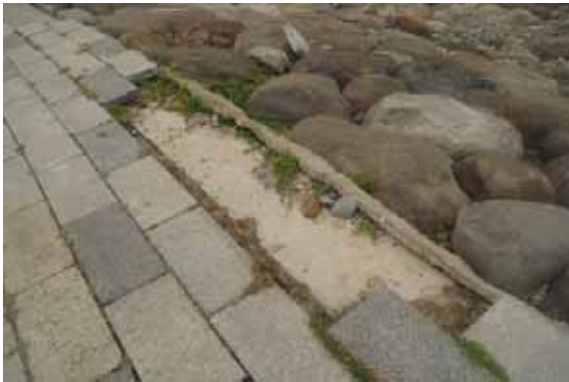
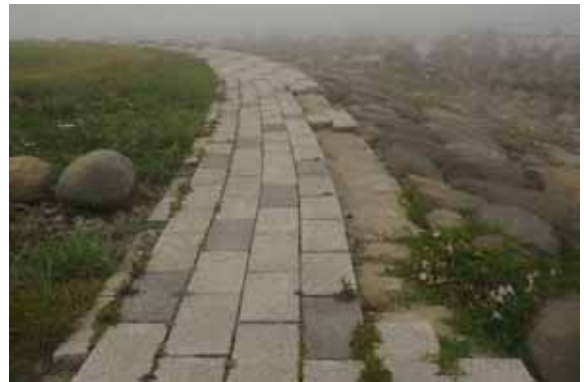
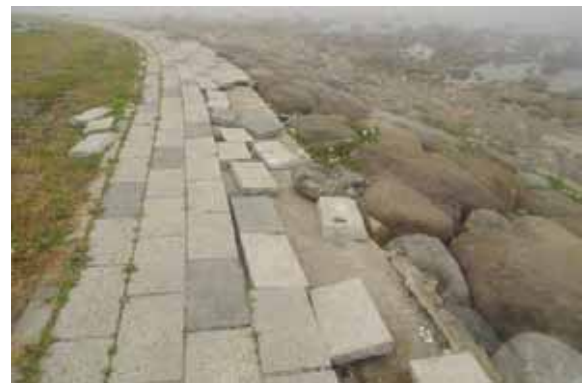
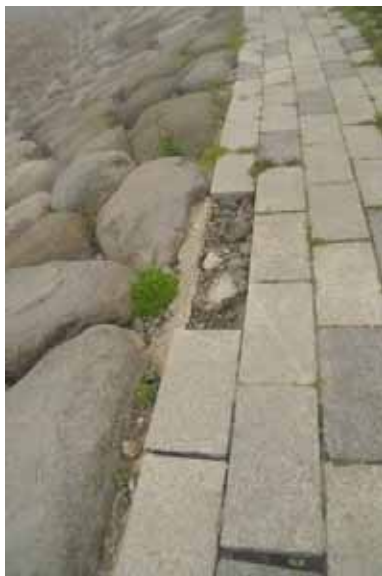
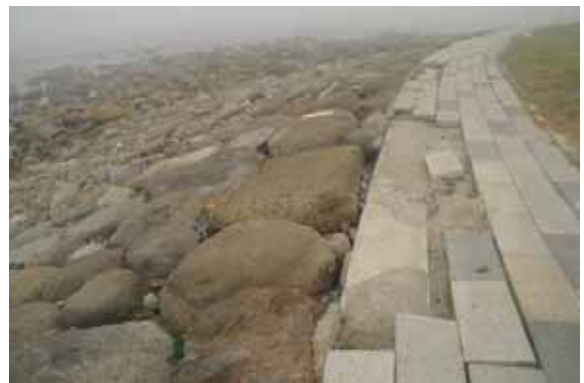
海岸沿いの園路の舗装材が部分的に剥がれている。

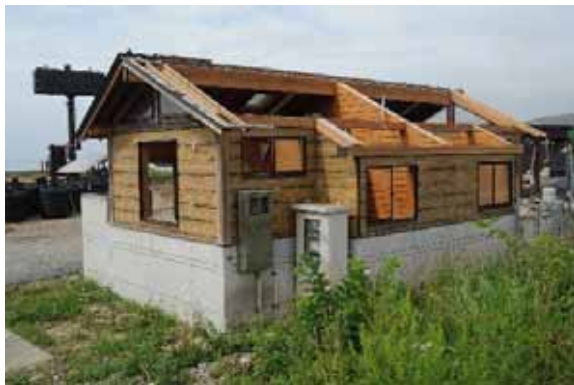
建物は残っているが、屋根は落ちており、窓もなくなっている。また、内部の扉、証明、便器などの損傷が激しく、半壊状態である。

全景（窓や屋根が損壊）

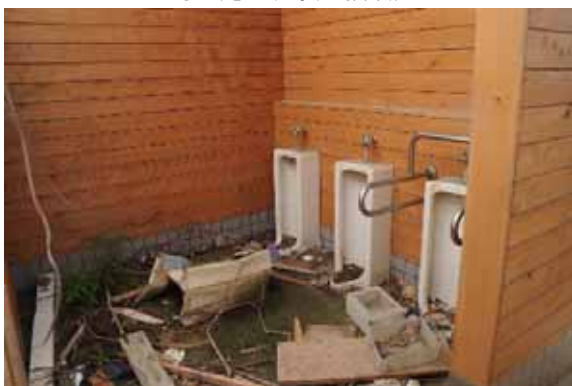
内部（屋根、照明、便器が損傷、泥が堆積）

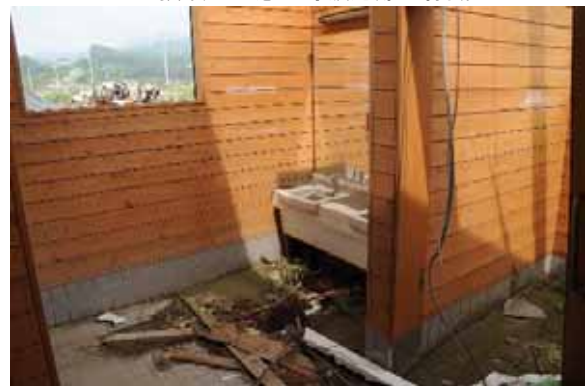
内部（窓、屋根が損壊、泥が堆積）

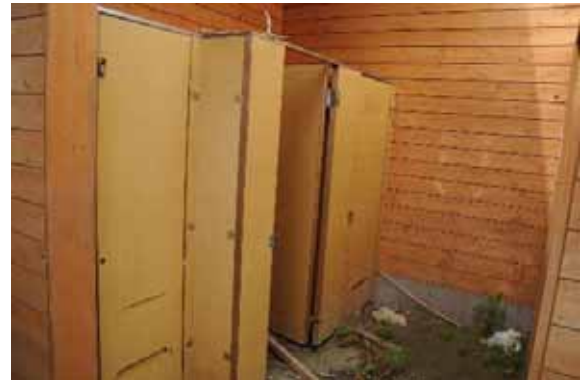
内部（泥や板材等が堆積、扉が損傷）

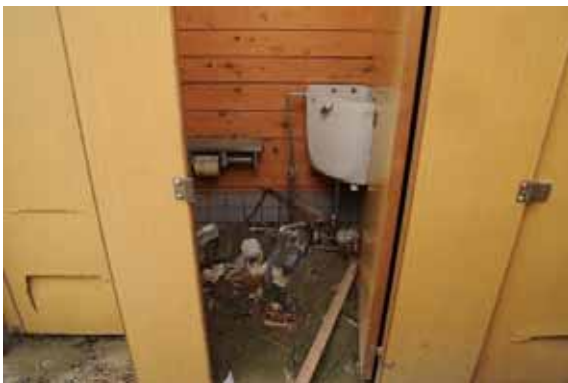
内部（泥が堆積、扉、便器の損傷）

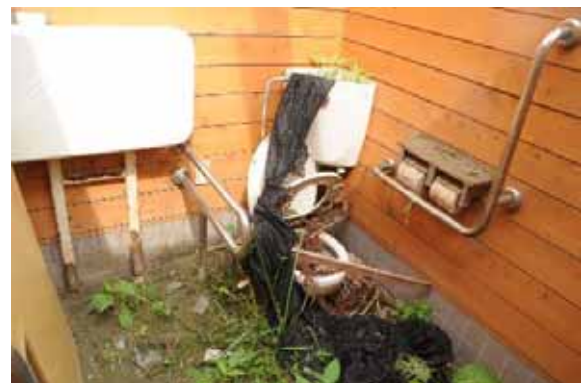
内部（泥やごみが堆積）

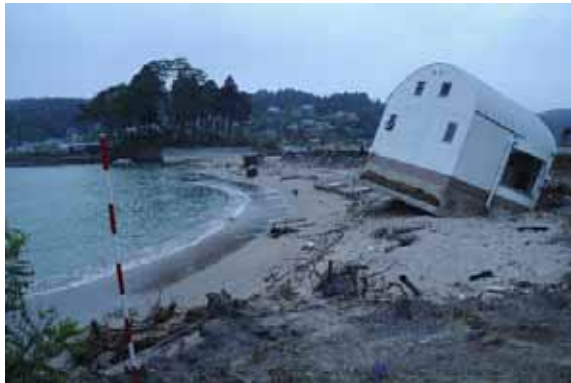
海岸とトイレ

建物自体には大きな損傷は見られないが、地盤が完全に失われ、固定されていない状態となっており危険である。内部にも軽微な損傷が見られる。

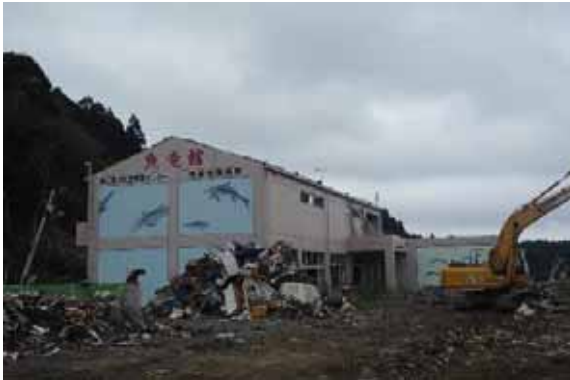
外観からは軽微な損傷や窓ガラスの破壊が確認されるのみであるが、内部に大きな損傷を受けていることが予想される（本調査では内部を確認することはできなかった）。

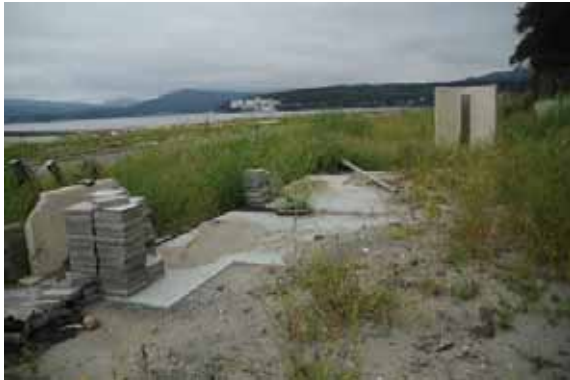
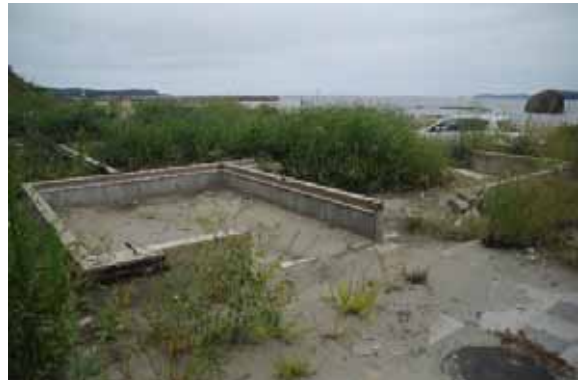
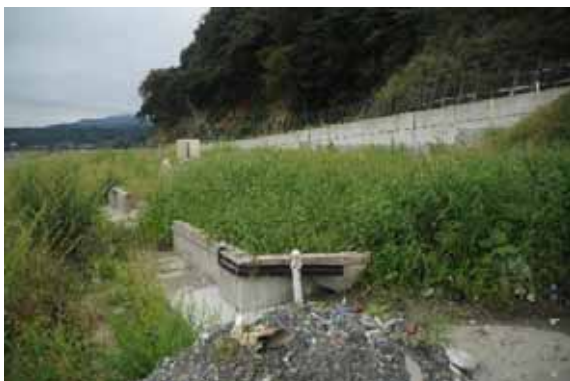
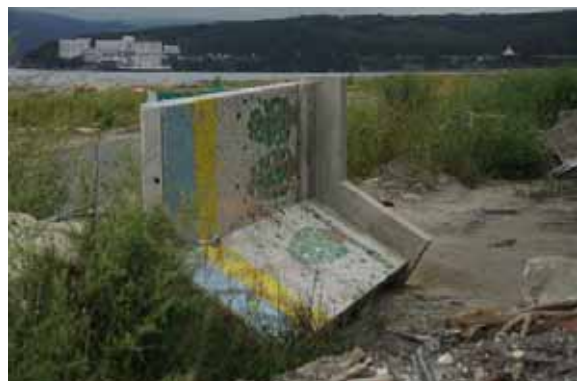
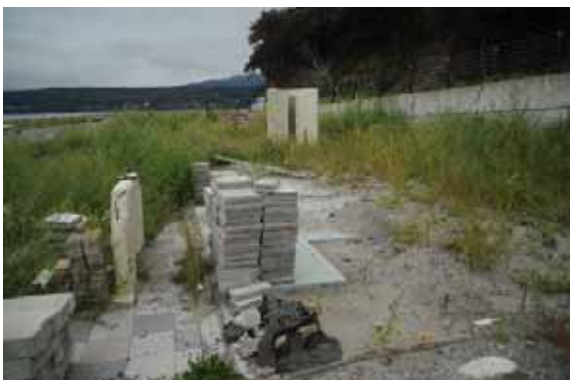
建物が全壊しており、原型を留めていない。基盤のみが残されている状態となっている。

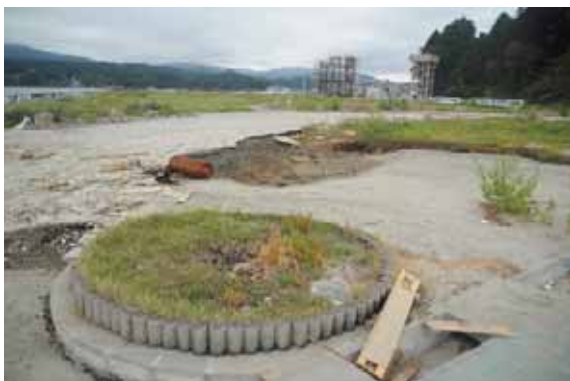
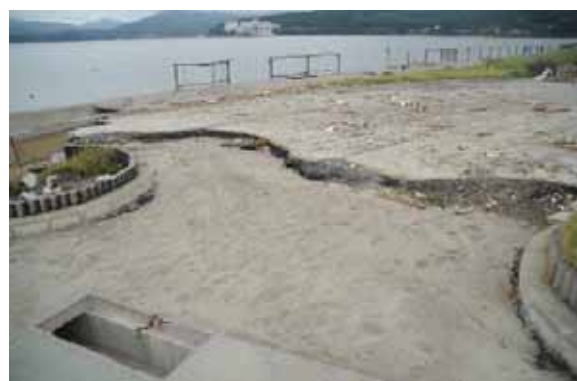
大部分の舗装は剥ぎ取られ、地面も大きくえぐられている。

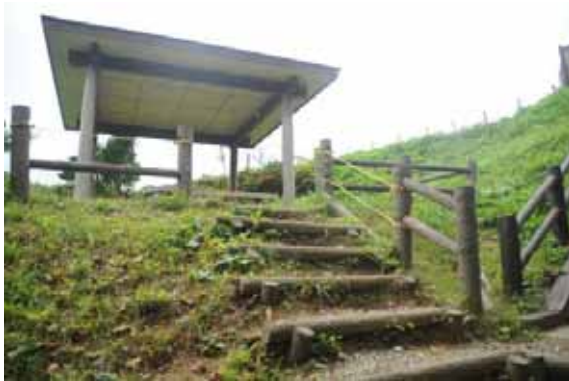
神割崎周辺の歩道については、一部、手すりが損壊している。神割崎へ降りる歩道は調査日時点で立入禁止となっていた。歩道そのものに被害は見られないことから、手すりの破損により安全性が確保できないため、立入禁止にしたものと思われる。

東屋前の階段（手すりが損壊）

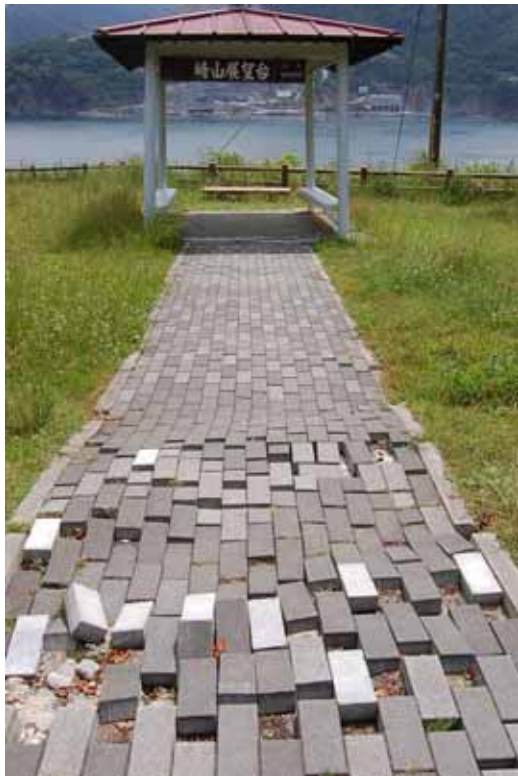
元の地盤が歪んでおり、所々に地割れが発生している。地盤の歪みの影響を受けて舗装材が剥がれたり、道が陥没するといった被害が発生している。

歩道の損壊箇所

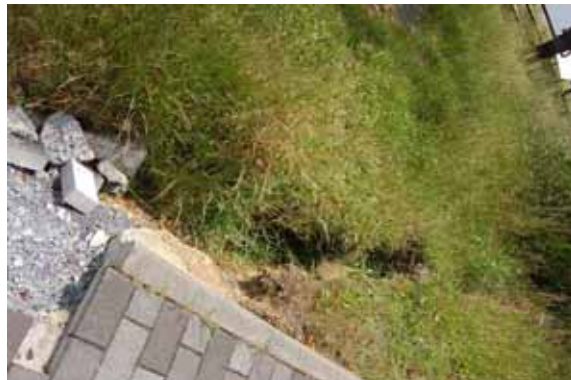
地割れによる歩道の損傷

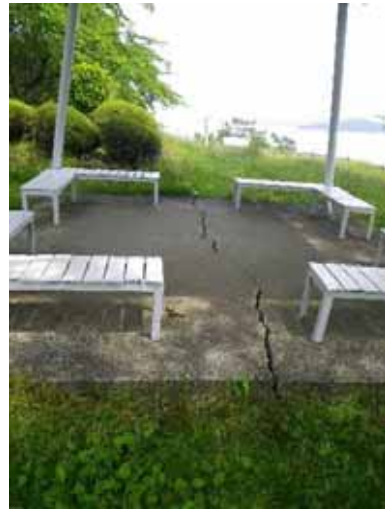
東屋は 2 箇所設置されている。いずれも東屋そのものには被害は見られない。東側の東屋（写真下・右）については、基礎のコンクリートに亀裂が入り、中央で分断された状態となっている。

東屋基礎の亀裂

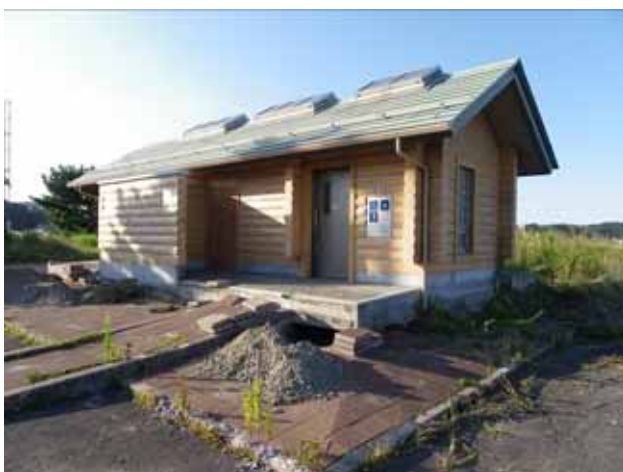
トイレ全景

建物自体に目立った損傷は見られないが周辺の地盤が陥落しており基礎が浮いた状態となっている。入口がトタン板で覆われ使用禁止となっている。

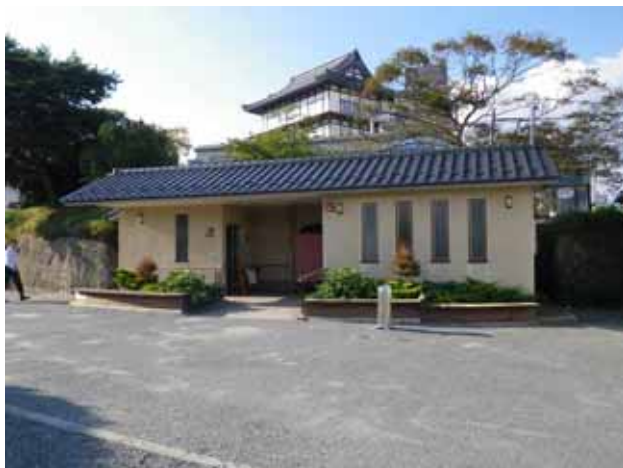
トイレ全景

外観上は目立った損傷は見られないが、入口ドアが破損しており使用禁止となっている。

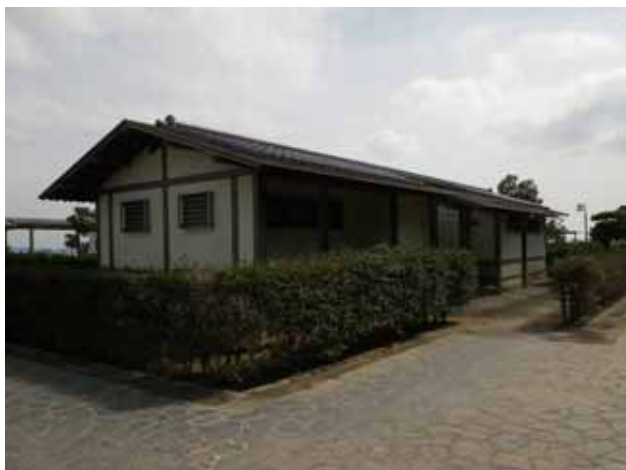
トイレ全景

外観上は目立った損傷は見られないが、入口ドアが破損しており使用禁止となっている。

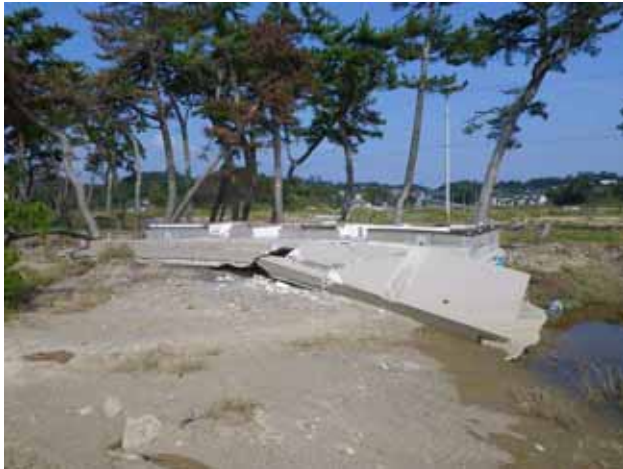
トイレ全景

内陸側の多目的広場のトイレは、コンクリート製の基礎は残っているが、地盤が欠落しており一部が崩壊している。また上部の壁等の木造部分は全壊している。

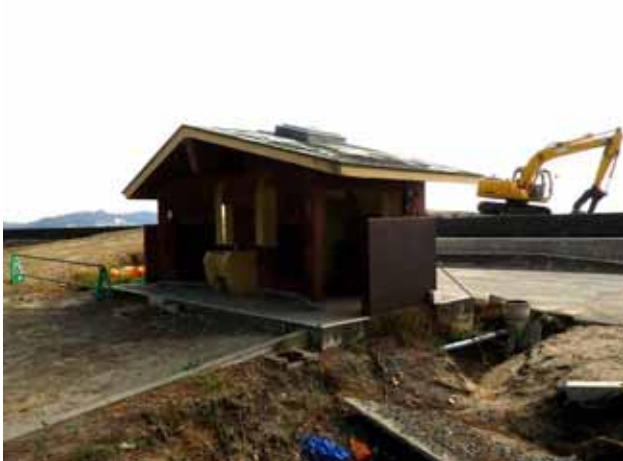
海水浴場のトイレ

菖蒲田浜海浜公園には3箇所のトイレが設置されている。海水浴場のトイレは建物自体に大きな損傷は見られないが、周りの路盤が陥没している。配水設備が損傷しているほか、内部は泥が堆積している。広場横のトイレは建物自体は残っているが、地盤が陥没しており傾いている。また周囲が冠水しており近づくことができず内部の被害状況は不明である。

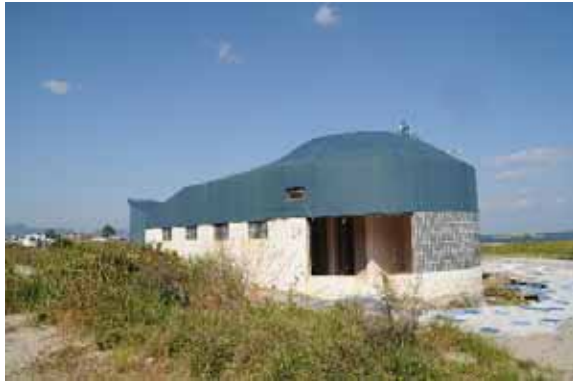
クジラのトイレ全景

建物は残されているが、ガラス製の外壁がはずれ、周囲の地盤はえぐられて舗装が剥がされている。内部はブースドア等が損壊し、大量の砂が堆積している。使用不可能な状態である。

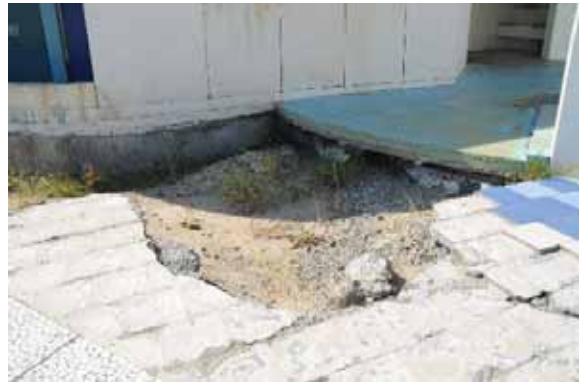
舗装が剥がされた跡

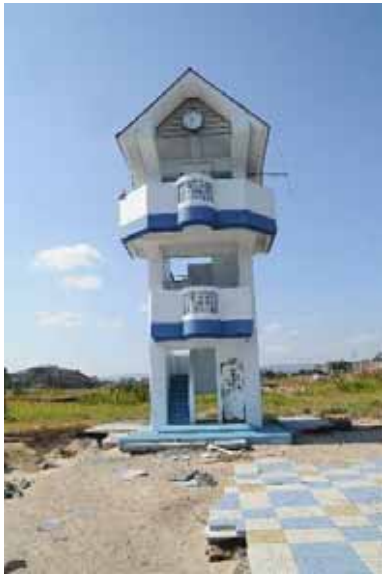
展望塔正面

周囲の舗装が地盤ごと剥ぎ取られているが、基礎部分に損壊は見られず、傾きもない。屋根に損壊部分があり、この高さまで津波が到達したことが分かる。正面の時計は正常に動いていたが、低い位置にある側面の時計は止まっていた。また、海側の踊り場の手すりが流出しているが、内陸側は残っている。

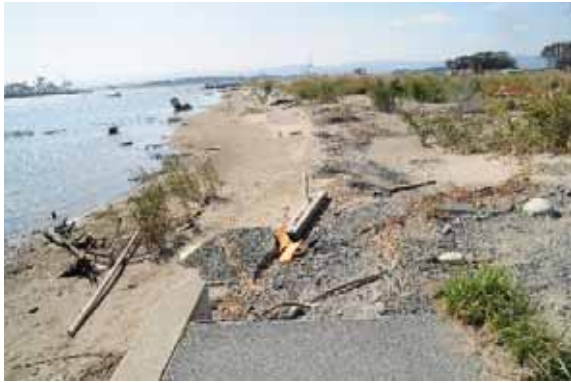
がけ崩れによる崩壊、階段の損壊、手すりの損壊等が見られ、津波が到達した区域では大きな被害を受けている。舗装が剥がされ、歩道の位置を判別できなくなっているような場所もある。

地盤ごと流出した歩道

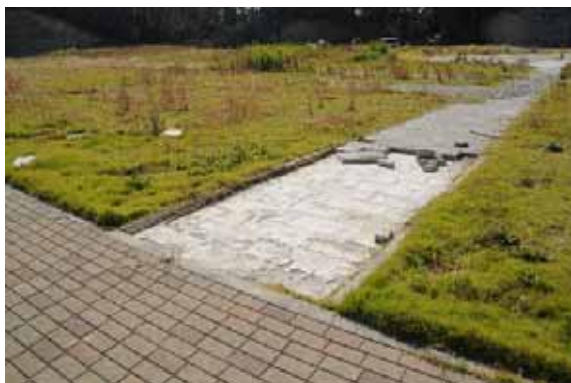
広場全体に津波が到達しており、地盤が激しく浸食されている。それに伴って舗装は剥がされ、また、植栽は全て、根元を残して流出している。海に接する部分の柵や手すりは全壊状態となっている。

剥がされた舗装

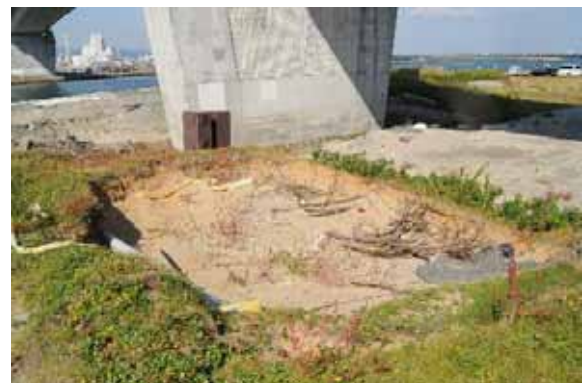
浸食された地盤
