## 6. 特定植物群落の補足調査

表 6.1 平成 27 年度 特定植物群落調査対象

平成27年度東北地方太平洋沿岸地域植生・海域等調査業務

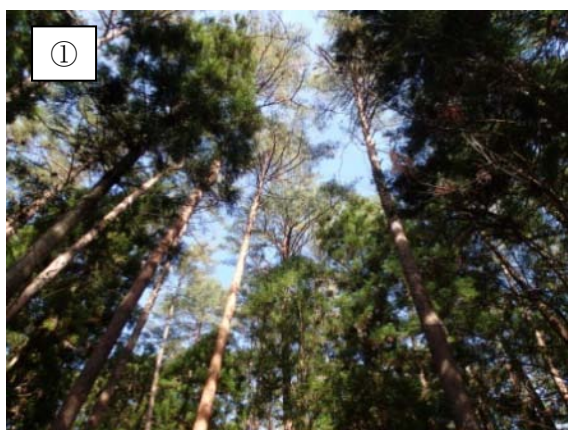
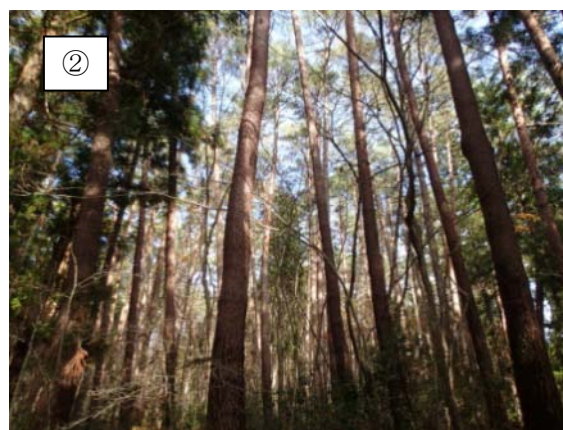
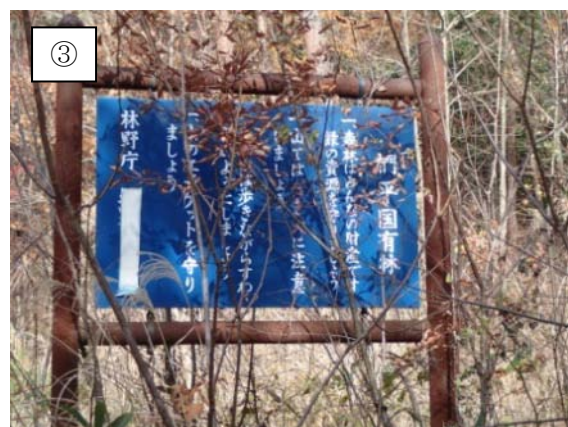
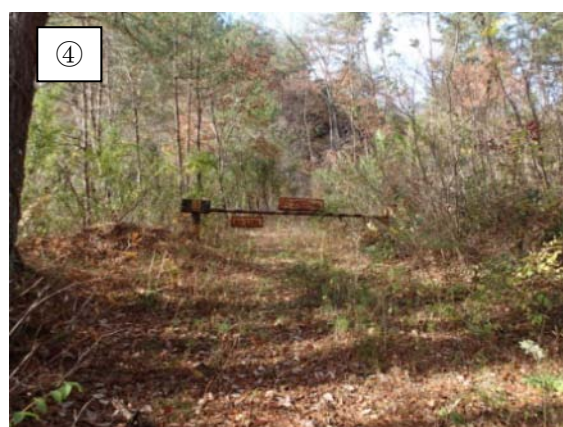
【①塩浸のアカマツ林】

| 特定植物群落 名称 | 調査結果概要 |
|---|---|
| ① 塩浸 <sup>しおびて</sup> のアカマツ林<br>(ID69/福島県 05) | <ul style="list-style-type: none"> <li>・ 現地確認および過去の画像判読の結果から、当該群落は地震による直接的な影響はみられず、一部のアカマツの変色または枯死した個体が散見されたが、第 5 回調査時と比較して、面積、群落構成ともに著しい変化ないと判断した。</li> <li>・ 周辺部はスギまたは落葉広葉樹と混生するため、特定植物群落の範囲は国有林の林班図などを参考に見直しを行うことが望ましい（指定時の位置情報はポイント）。</li> <li>・ 帰還困難区域に指定され、立入りが制限されているため、林道は荒れておりアカマツの実生や空地雑草が繁茂していた。</li> </ul> |

| | (3) 変化の具体的状況及び原因の具体的内容(上記(1)2～5に該当する場合に記入)<br>【第5回(1997年度)コメント】生育地は浪江町津島の櫛平国有林地内である。所管営林署に詳細の問い合わせと現地確認をしたところ位置・面積等に錯誤があったため訂正する(面積: +3.2ha)。<br>【今回コメント】帰還困難区域に指定され、立ち入りが制限されている為、林道は荒れており、アカマツの実生や空地雑草が繁茂していた。 | | | | | | | |
| (ウ)<br>特<br>記<br>事<br>項 | 【第5回(1997年度)コメント】当地域の母樹林の様相もあり、林木遺伝資源保存林の林齢87年で枝下高が高い。林縁にはアカマツ幼木が群生している。林床にはヤマツツジがわい化して生育している。林業上高く評価されている津島松の典型林分で、阿武隈山地の代表的な植物景観となっている。<br>【今回コメント】<br>・塩浸林道入口から林道を北上すると、斜面下部の比較的緩やかな立地に樹高25m、胸高直径40cm程度のアカマツがまとまって生育する林に到達した。過年度の調査票の記載と林の特徴が合致するため、特定植物群落であると判断した。<br>・マツ枯れの影響と推定される変色または枯死した個体が散見された。<br>・周辺部はスギまたは落葉広葉樹と混生するため、特定植物群落の範囲は国有林の林班図を参考にしたほうが良い(指定時の位置情報はポイント)。<br>・塩浸林道のゲートがある東側寄りの林道は、西側に比べて林道の幅が広くアプローチしやすかった。 | | | | | | | |

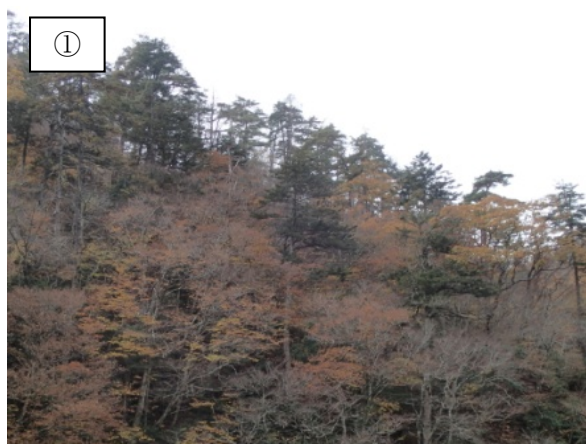
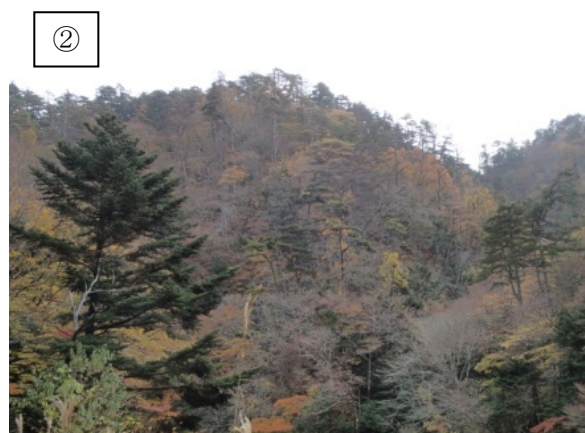
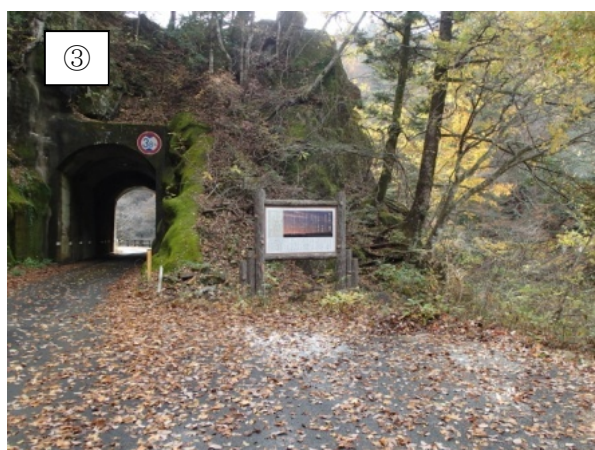
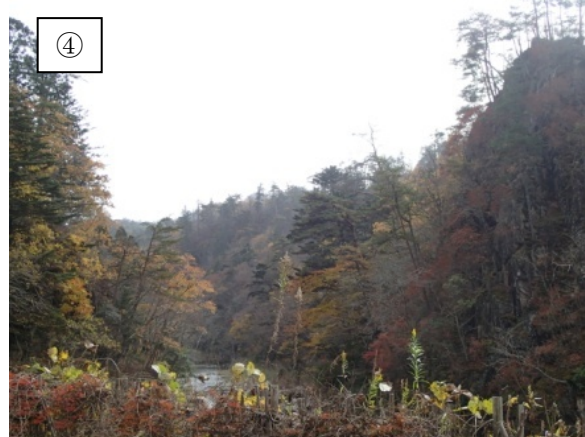
【②一の宮のヒメコマツ林】

| 特定植物群落 名称 | 調査結果概要 |
|---|---|
| ② 一の宮のヒメコマツ林<br>(ID71/福島県 06) | <ul style="list-style-type: none"> <li>・ 現地確認および過去の画像判読の結果から、当該群落は地震などによる直接的な影響はみられず、第 5 回調査時と比較して、面積、群落構成ともに著しい変化はないと判断した。</li> <li>・ 斜面上部付近のアカマツの一部が枯死している他、ヒメコマツの一部も黄色く変色していたが詳しい原因は不明である。</li> <li>・ 北側斜面（高瀬川左岸）にもヒメコマツが分布していることから、当該群落の広がりには留意する必要がある。</li> </ul> |

| | (3) 変化の具体的状況及び原因の具体的内容(上記(1)2～5に該当する場合に記入)<br>【今回コメント】尾根の一部でアカマツまたはヒメコマツの枯死木や葉の黄変した個体あり。樹高は16～18m程度。 | | | | | | | | | | | | | | | | |
| (ウ) | 【第5回(1997年度)コメント】生育地は双葉郡浪江町一の宮から焼築の高瀬川の溪流付近である。ヒメコマツとアカマツの混交林をなしている。林床にはヒメコマツの若木、ヒサカキ、イワウチワ等が生育している。南方系のヒメコマツの分布は学術上貴重である。<br>【今回コメント】<br>・県道253号線を内陸に向かうと、高瀬川を挟んだ対岸の斜面上部から下部にかけて、ヒメコマツ、アカマツが分布する急傾斜地が広がる。過去の空中写真を見る限り大きな変化は見られなかったものの、現地を確認したところ斜面上部付近のアカマツの一部が枯死している他、ヒメコマツの一部も黄色く変色していた。マツ枯れと推測されるが、詳しい原因は不明である。<br>・北側の斜面にもヒメコマツが分布していることから、範囲の見直しの際は選定理由を整理するとともに、群落の広がりに留意する必要がある。<br>・道路沿いに高瀬川渓谷の看板と休憩所、比較的大きな駐車場が整備されており、位置の特定は容易である。 | | | | | | | | | | | | | | | | |

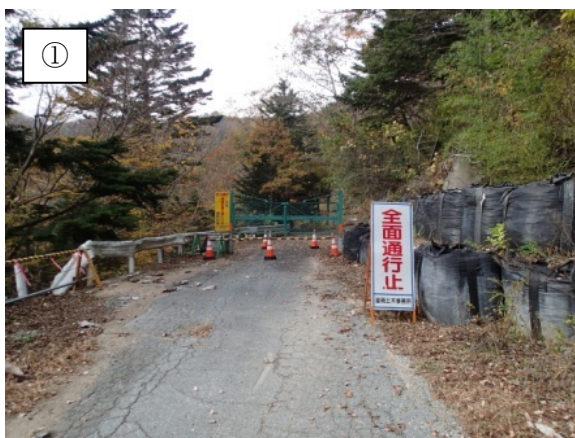
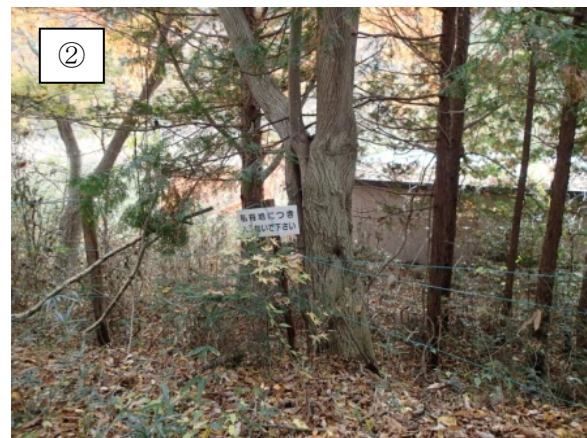
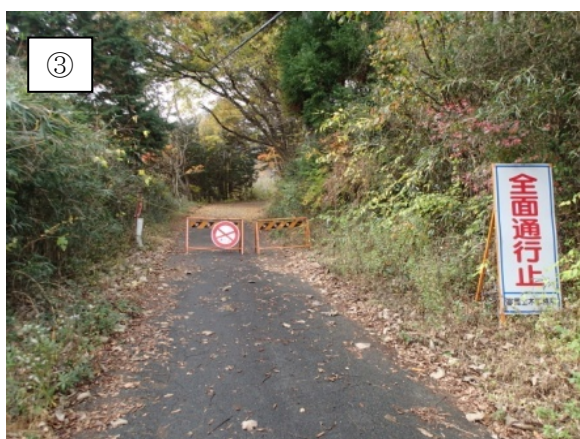
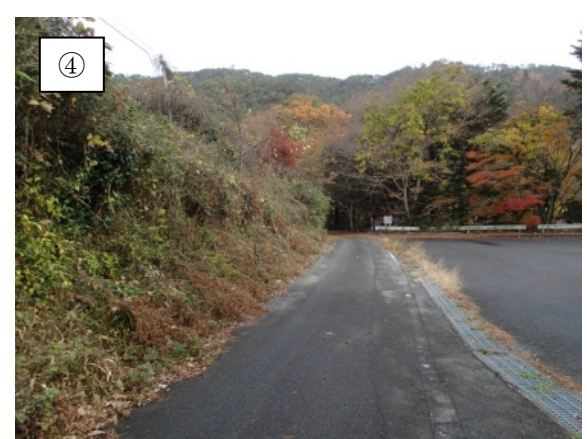
【③焼築の宮のケヤキ林】

| 特定植物群落 名称 | 調査結果概要 |
|---|---|
| ③ 焼築 <sup>やけじく</sup> のケヤキ林<br>(ID72/福島県 07) | <ul style="list-style-type: none"> <li>・ 現地調査では、私有地および立入禁止のゲートが複数あり、焼築の集落へたどり着くことができなかった。</li> <li>・ 1970 年代オルソ画像や無償公開されている直近の画像を判読した結果、特に人為的な改変はみられなかったことから、当該群落は地震による直接的な影響はみられず、第 5 回調査時と比較して、面積、群落構成ともに著しい変化はないものと考えられる。</li> </ul> |

| | 【今回コメント】現地調査時(2015年11月17日)は県道253号線の小丸の手前で、私有地および立入禁止のゲートが複数あり、焼築の集落へたどり着くことができなかった。平成25年度調査では、J-IMAGE50(2011年5月15日撮影)および1970年代オルソ画像等を判読した結果、特に人為的な改変はみられなかった。ただし、群落範囲については、現地調査を実施したうえで、選定範囲の見直しが行うことが望ましい。 | | | | | |
