5. 干潟分布調査

5.1 調査目的

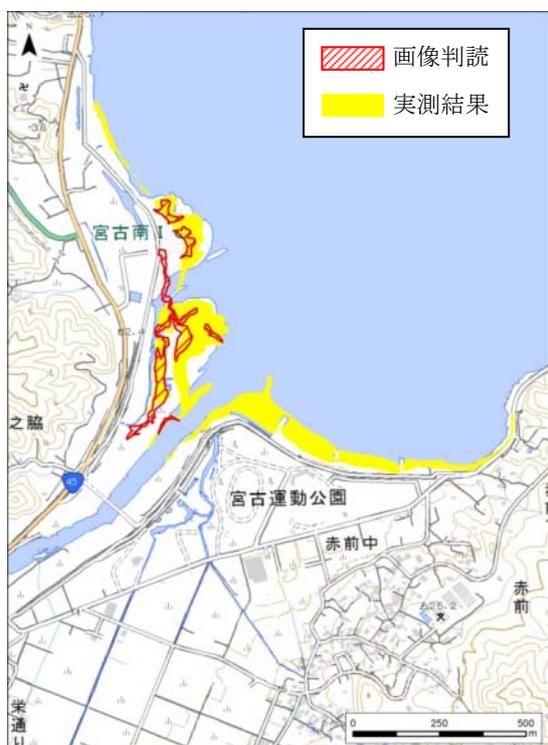
図 5.1 に津軽石川河口干潟の比較結果を示した。実測結果に比べて判読結果の干潟分布域は狭くなっている。特に河口右岸側では、判読結果ではなかった干潟が、実測結果では出現している様子がみられる。これは、判読誤差による過小評価の他、河川からの土砂流入などにより干潟が発達した可能性が考えられる。

図 5.1 津軽石川河口干潟（宮古湾）の画像判読結果（平成 26 年 4 月）と実測結果（平成 27 年 4 月）の比較

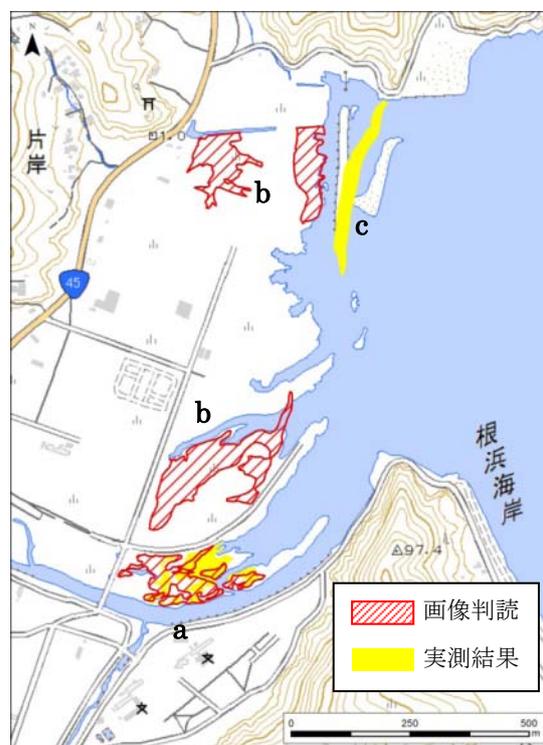
図 5.2 に鵜住居川河口干潟に比較結果を示した。鵜住居川の河道内の干潟部分（図中 a）では、実測結果に比べて、画像判読結果の方が若干狭くなっており、上述の土砂堆積による干潟拡大の可能性はある。堤外地の干潟部分（b）は、実測結果では干潟がみられなくなっているが、これは平成 26 年から平成 27 年の間に河川堤防の整備が進み、堤外地が埋め立てられたことによるものである。図中（c）の部分は、反対に画像判読結果では見られなかった干潟が実測結果には出現している。これも、河川からの土砂供給や沿岸漂砂により砂が堆積し、その結果干潟が再生されてきている可能性も考えられる。

図 5.2 鵜住居川河口干潟（大槌湾）の画像判読結果（平成 26 年 4 月）と実測結果（平成 27 年 4 月）の比較

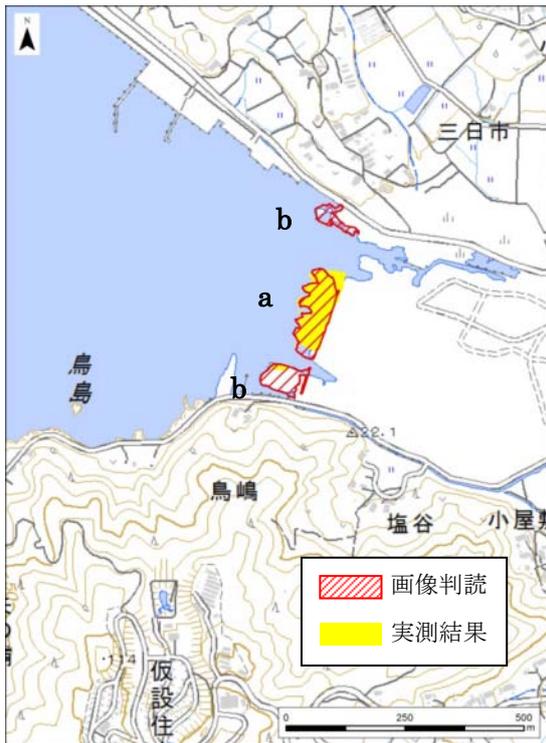
図 5.3 小友浦干潟（広田湾）の画像判読結果
（平成 26 年 4 月）と実測結果（平成 27 年 4 月）
の比較

図 5.3 に小友浦干潟の比較結果を示した。図中 (a) の中央部分は、画像判読結果と実測結果の間に大きな差はみられない。一方、小友浦南北端の (b) の部分は、判読結果で見られた干潟が実測結果では消失している。これは、現地確認結果によると、道路の新設や防潮堤工事ともなう埋め立てにより消失した部分である。

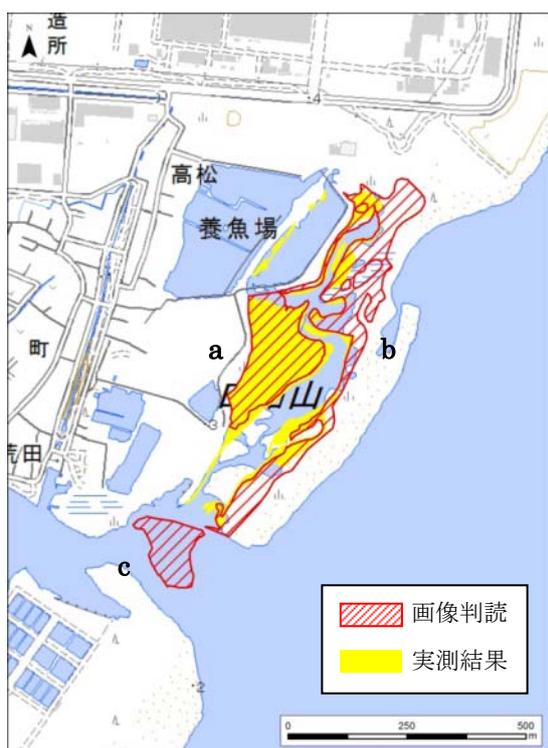
図 5.4 に蒲生干潟の比較結果を示した。蒲生干潟では、内陸側の (a) の部分では両結果に大きな差異がみられないが、(b) の砂浜側の干潟では、海側から縮小しているように見える。これは、沿岸漂砂により砂浜部分の堆積が進んだことで陸地化が進み、その結果、干潟が縮小したものと考えられる。なお、図中 (c) の河道内部分は、実測結果では干潟分布がみられないが、実測が行われた年である平成 27 年 7 月の現地確認時にも干潟を確認していることから、生態系監視調査では実測を行っておらず干潟として表現されていないことによるものと考えられる。

図 5.4 蒲生干潟（七北田川河口）の画像判読結果（平成 26 年 4 月）と実測結果（平成 27 年 4 月）の比較

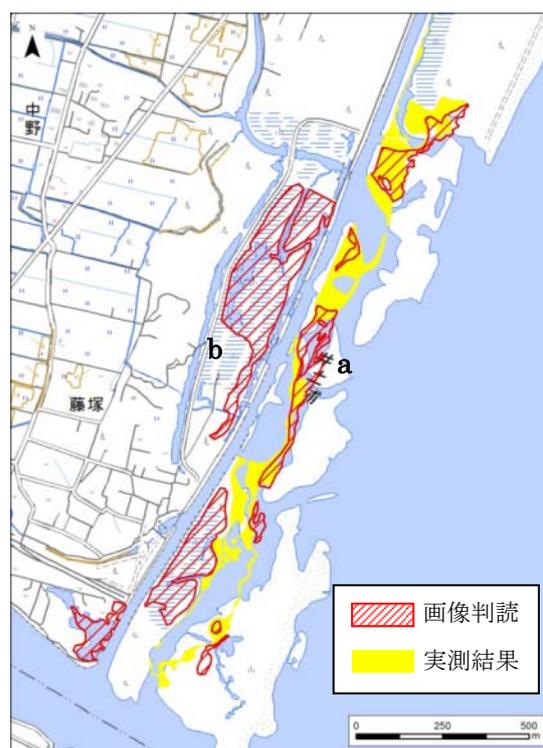
図 5.5 に井土浦の比較結果を示した。井土浦では、貞山堀より海側の干潟 (a) は両結果間で分布の状態が異なるが、縮小や拡大といった明瞭な変化の傾向は認められない。これは、漂砂や波浪により動的に変動する砂州の変動に伴うものと考えられる。図中 (b) の東谷地と呼ばれる部分は、貞山堀の護岸が津波などにより破壊され、海水交換が起こるようになって形成された干潟である。この部分も本年の現地踏査時には干潟分布を確認しており、生態系監視調査では全ての干潟の実測を行っていないことによる差異と考えられる。

図 5.5 井土浦（名取川河口）の画像判読結果（平成 26 年 4 月）と実測結果（平成 27 年 4 月）の比較

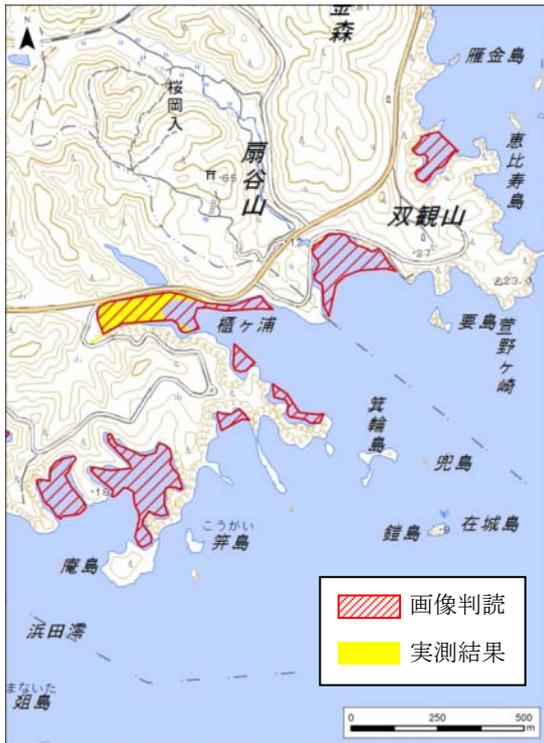
両比較結果とも共通して、実測結果では干潟分布域は一部に限られているが、画像判読結果では、より広く多くの干潟が分布していることがわかる。これも、生態系監視調査における実測では潮位が低い時間帯に行わなくてはならず、時間的制約などにより全ての干潟を把握することが出来なかったことによると考えられる。

図 5.6 松島湾西部の画像判読結果（平成 26 年 4 月）と実測結果（平成 27 年 4 月）の比較

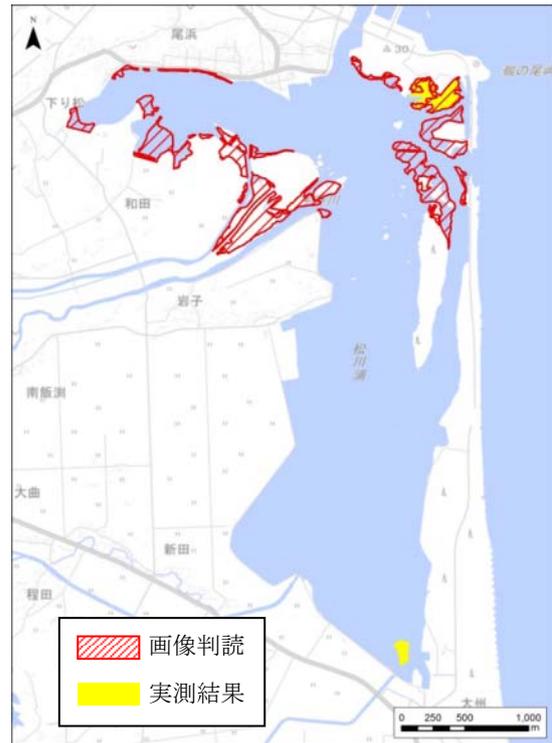
図 5.7 松川浦の画像判読結果（平成 26 年 4 月）と実測結果（平成 27 年 4 月）の比較
