平成 27 年度
東北地方太平洋沿岸地域自然環境調査
市町村別報告書

千葉県大網白里市

平成 28 (2016) 年 3 月

環境省自然環境局生物多様性センター

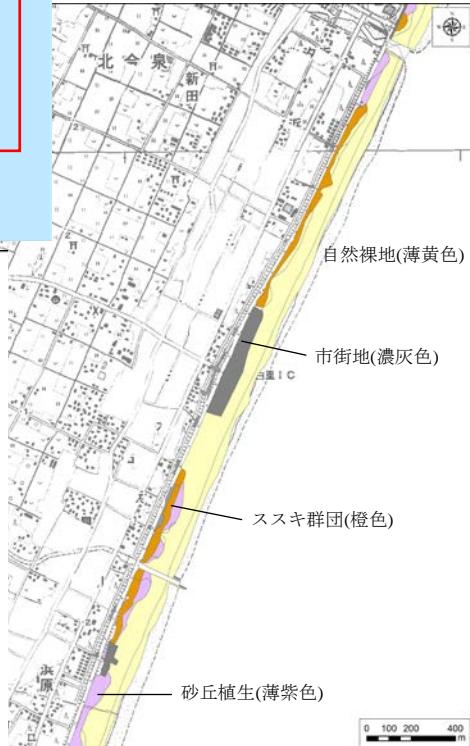
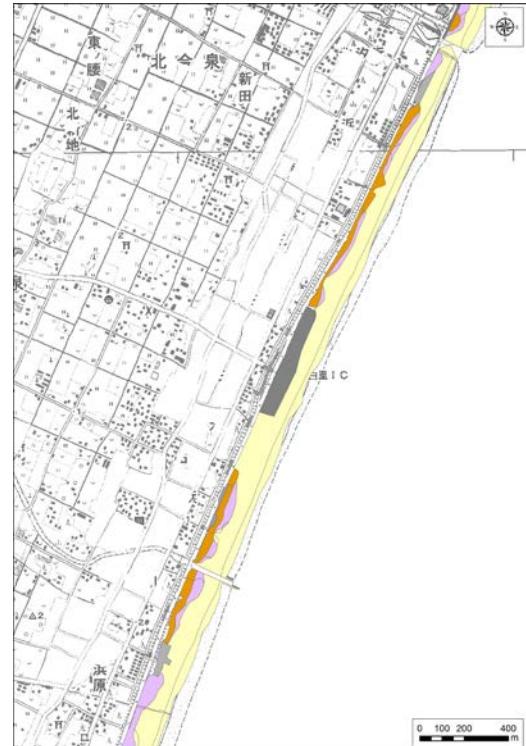
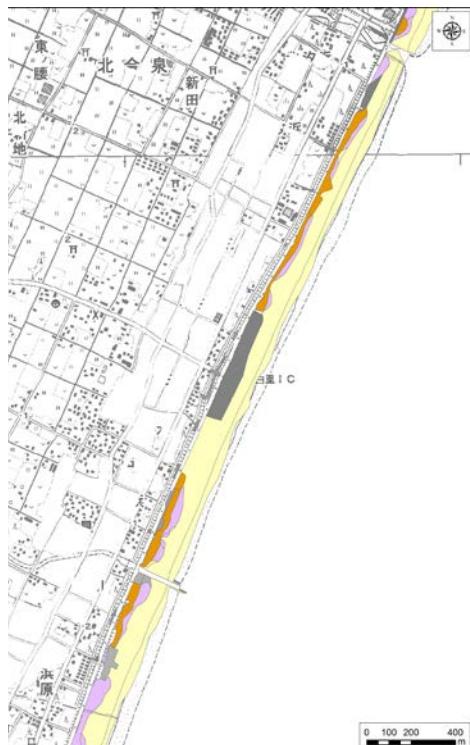
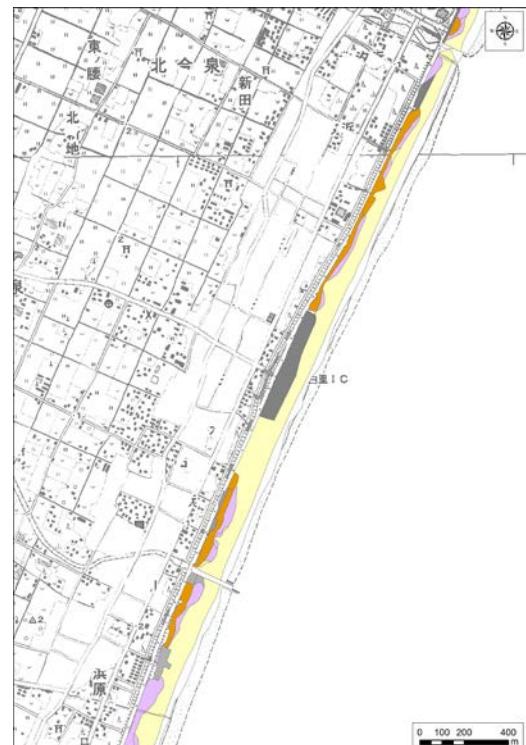
図 2.2 4ヶ年植生図(大網白里市)

沿岸部には砂丘植生とススキ群団が帶状に分布する。津波による植生への大きな変化は見られなかった。

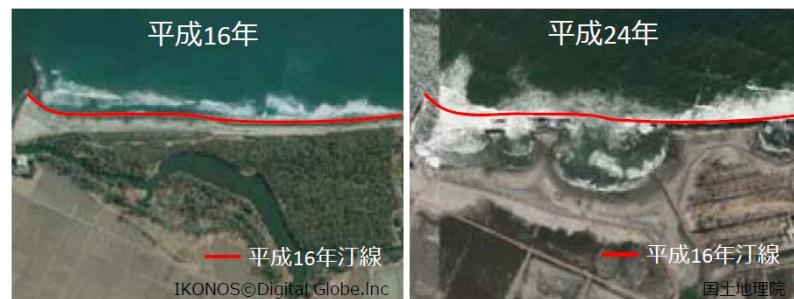
図 2.6 タイプ 3 の例（南相馬市小浜海岸）

- ・ タイプ 1：汀線は安定（概ね変化なしを含む）。
- ・ タイプ 2：汀線の後退が見られる。
- ・ タイプ 3：防潮堤が破堤して汀線の後退や砂浜の消失が見られる。（図 2.6）

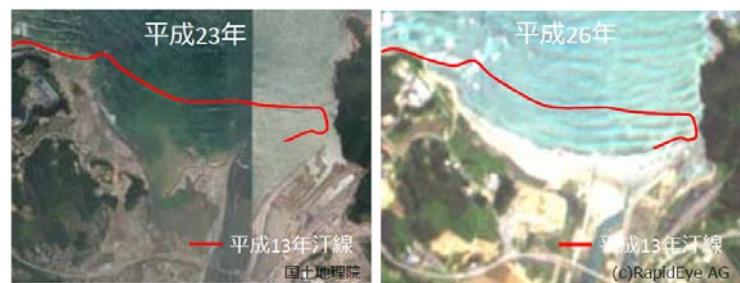
図 2.7 タイプ 3 の例（釜石市根浜海岸）

- ・ タイプ 1：汀線は安定（概ね変化なしを含む）。
- ・ タイプ 2：汀線が回復傾向（震災前の約 5 割以上）。
- ・ タイプ 3：汀線の回復が遅い（震災前の約 5 割以下）。（図 2.7）
- ・ タイプ 4：汀線後退（経時的な変化）。

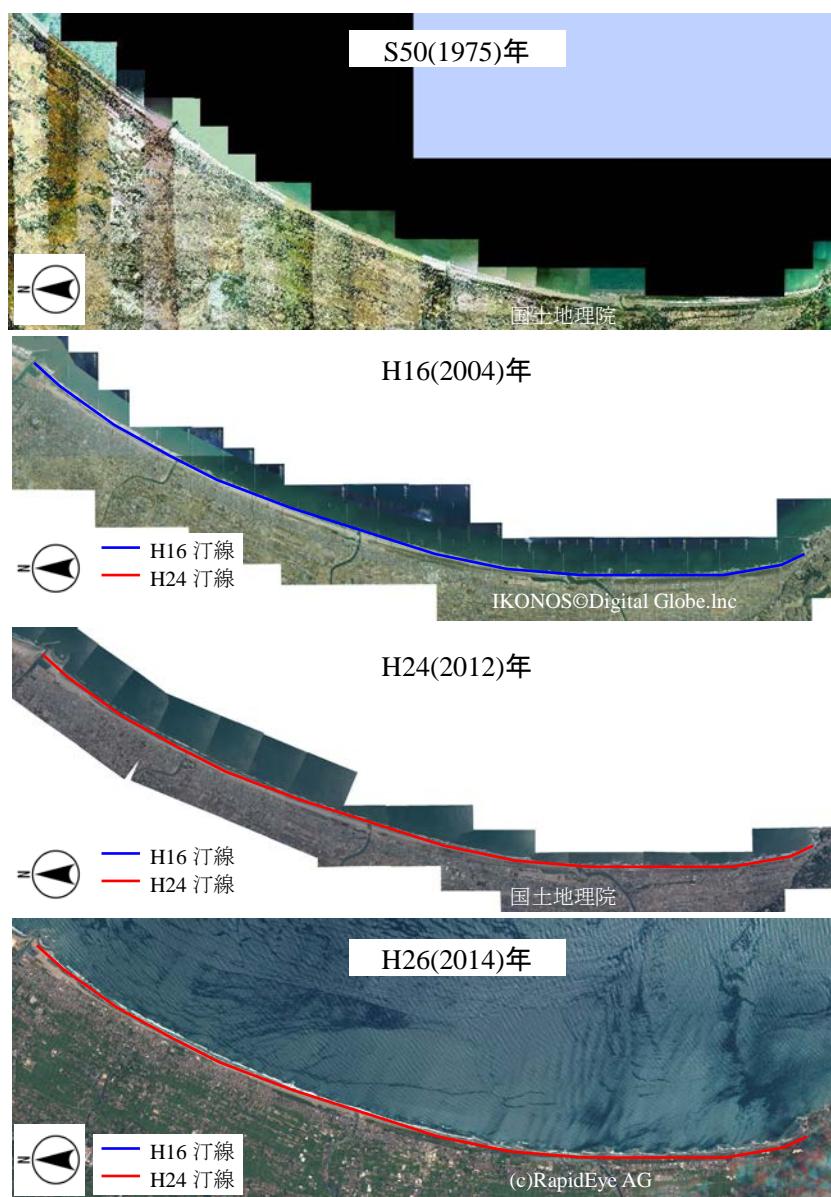
図 2.8 空中写真・衛星画像による海岸の変遷（南九十九里海岸）

- ・ 範囲：延長約 25.0km の海岸。
- ・ 変化要因：S50 年-H16 年はタイプ 2 「防波堤等の建設で沿岸漂砂を阻止」、H16 年-H24 年はタイプ 1 「安定」、H24 年-H26 年はタイプ 4 「汀線後退」。
- ・ S50(1975)年：九十九里浜の南部に位置し、長大な砂浜海岸に砂丘植生と海岸林が発達していた。
- ・ H16(2004)年：太東崎方面からの供給土砂の減少と片貝漁港の防波堤建設により、汀線は南部で最大約 50m 後退し、北部では最大約 200m 前進して、砂丘植生が拡大した。
- ・ H24(2012)年：汀線変化は少ないが、中央から南部では海岸林が減少した。
- ・ H26(2014)年：H24 年と比べて汀線は北部で約 40m 後退した。
