## 2. 海岸調査

### 1 砂浜・泥浜の変化状況

### 1.3 東日本大震災による沿岸域への影響

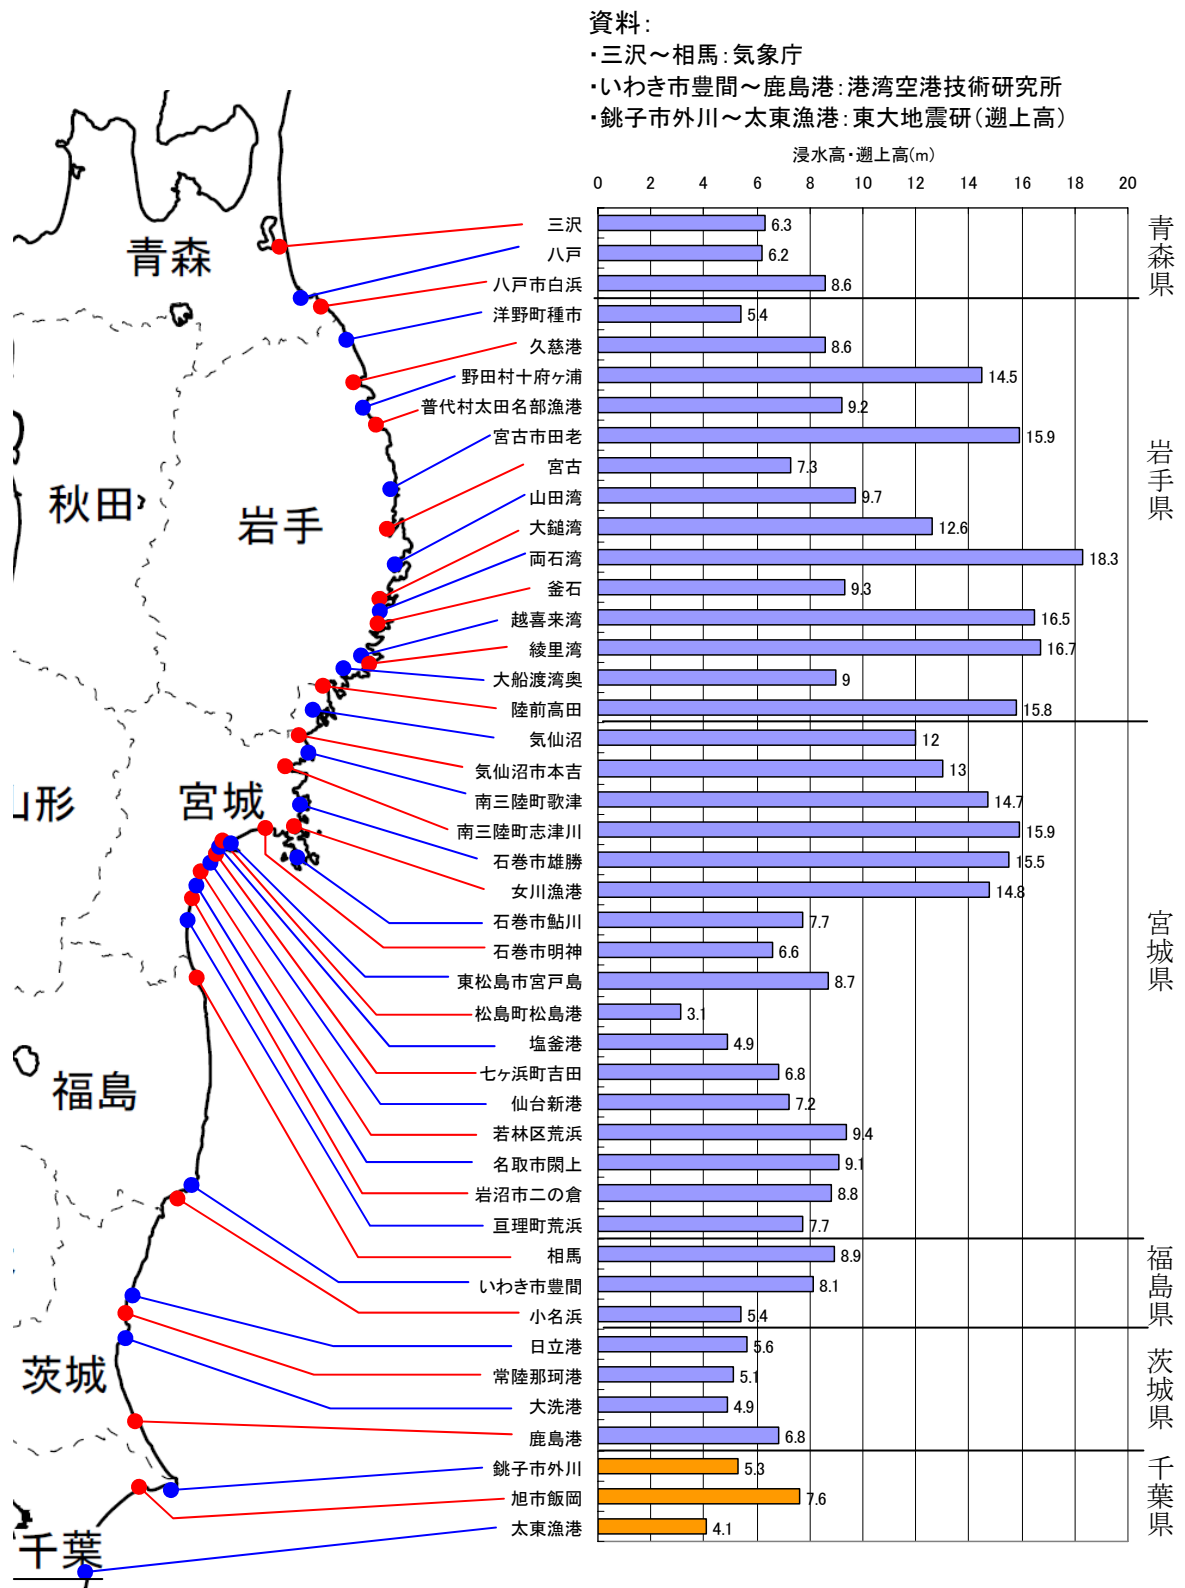
図 2-1-2 地区別の津波高さ

図 2-1-2 は地区別の津波高である。津波高は典型的なリアス海岸地帯となっている岩手県南部から宮城県北部で 15m を越える箇所が多く見られた。仙台湾湾奥の松島では沖合の島嶼や暗礁のために津波が軽減されたこともあり、3.1m と他の地区に比べて低い値となっていた。仙台湾湾の南部から福島県北部では 8～9 m 程度であり、福島県南部の塩屋埼に近い豊間では 8.1m、小名浜港では 5.4m であった。茨城県・千葉県では 4～6 m 前後と他の地区に比べて低いが、千葉県旭市飯岡では 7.6m と局所的に高くなっていた。この他、青森では 6～8 m 程度であった。

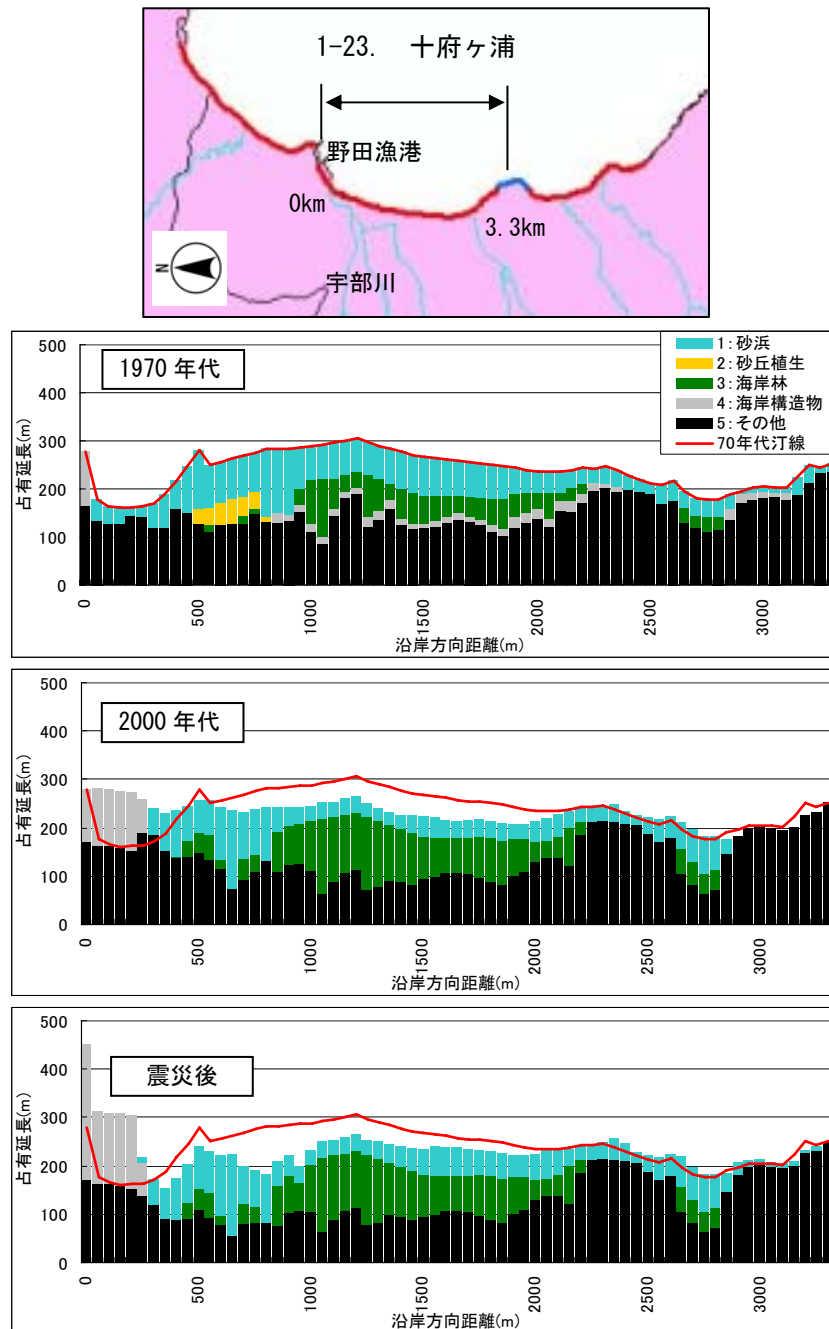
図 2-2-31 野田村十府ヶ浦

- ・ 範囲：野田湾に流入する宇部川河口前面に広がる、延長約 3.3km の海岸。
- ・ 1970 年代－2000 年代：海岸変化の要因はタイプ 2 「防波堤等による周辺域からの砂の移動」。汀線は北端に野田漁港が建設されたため、北部で前進し、中央では最大 50m 後退して砂丘植生は消失した。
- ・ 2000 年代－震災後：海岸変化の要因はタイプ 3 「防潮堤が破堤して汀線後退」。汀線は野田漁港から南側（距離 0.4-1km）で最大 80m 後退している。

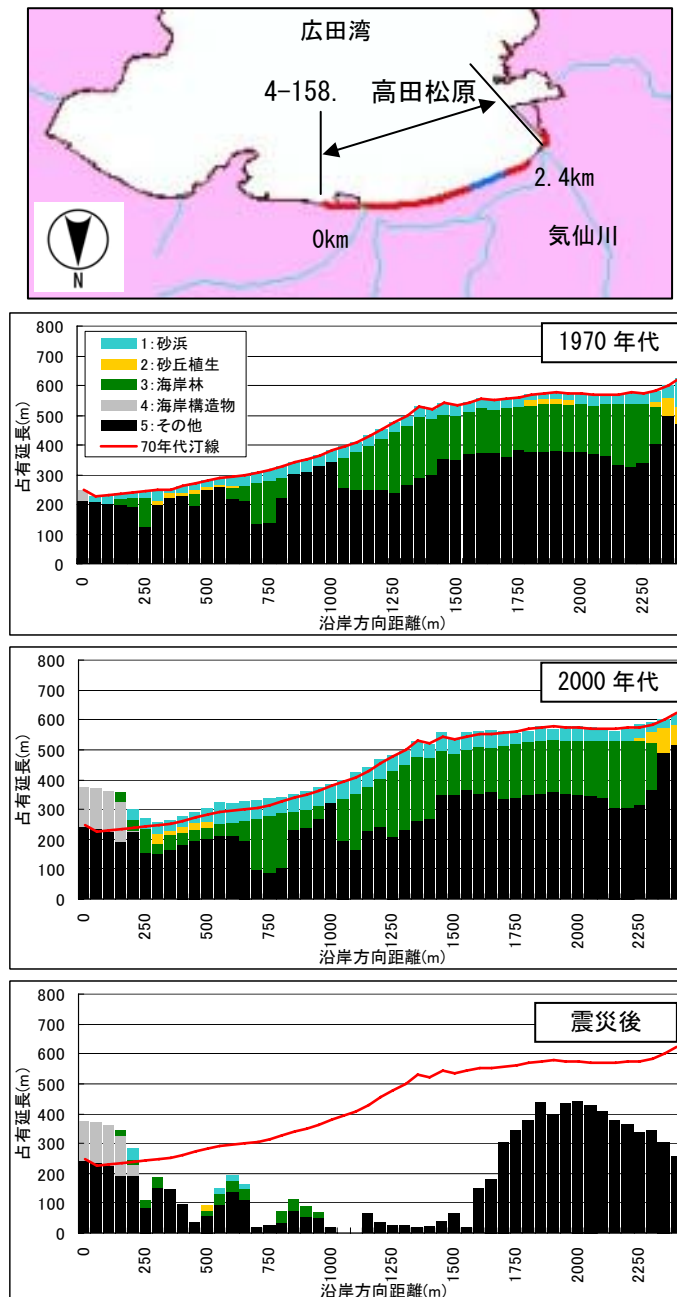
図 2-2-40 陸前高田市高田松原

- ・ 範囲：細長い広田湾の奥部に位置し、西端には気仙川が流入して、背後には細長いラグーンを形成した、延長約 2.4km の海岸。
- ・ 1970 年代－2000 年代： 海岸変化の要因はタイプ 5 「安定」。幅 30m 砂浜が一様に続いており、背後には海岸林高田松原が続いていた。また、両端にはわずかに砂丘植生も見られた。
- ・ 2000 年代－震災後：海岸変化の要因はタイプ 3 「防潮堤が破堤して汀線後退」。砂浜側の堤防、ラグーン側の堤防（二線堤）ともに破堤し、砂浜と海岸林は消失し、汀線は最大 500m 後退した。現地踏査(2012.6.30)によると、汀線の前面 60m には砂浜側の堤防があり、この間は完全に水没していた。

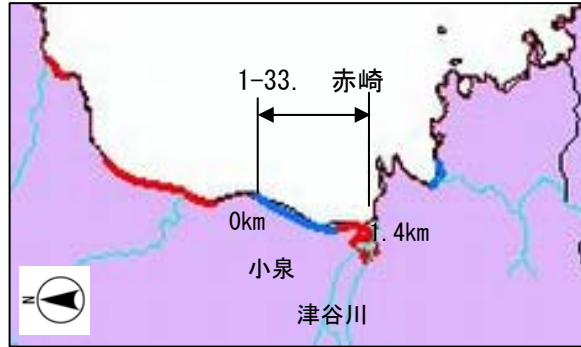
図 2-2-46 河気仙沼市赤崎

- ・ 範囲：北へ向かって伸びた津谷川の河口砂州からなる延長約 1.4km の海岸。
- ・ 1970 年代－2000 年代：海岸変化の要因はタイプ 5 「安定」。離岸堤群建設の効果で汀線は最大 70m 前進しており、砂丘植生の面積も拡大していた。
- ・ 2000 年代－震災後：海岸変化の要因はタイプ 3 「防潮堤が破堤して汀線後退」。中央から東部では破堤によって V 字状の湾入部を形成し、汀線は最大 500m 後退して、河口砂州と砂丘植生は消失した。

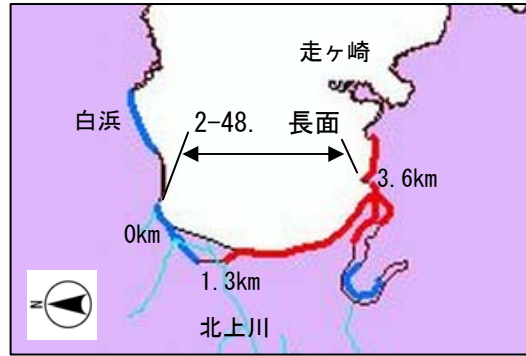
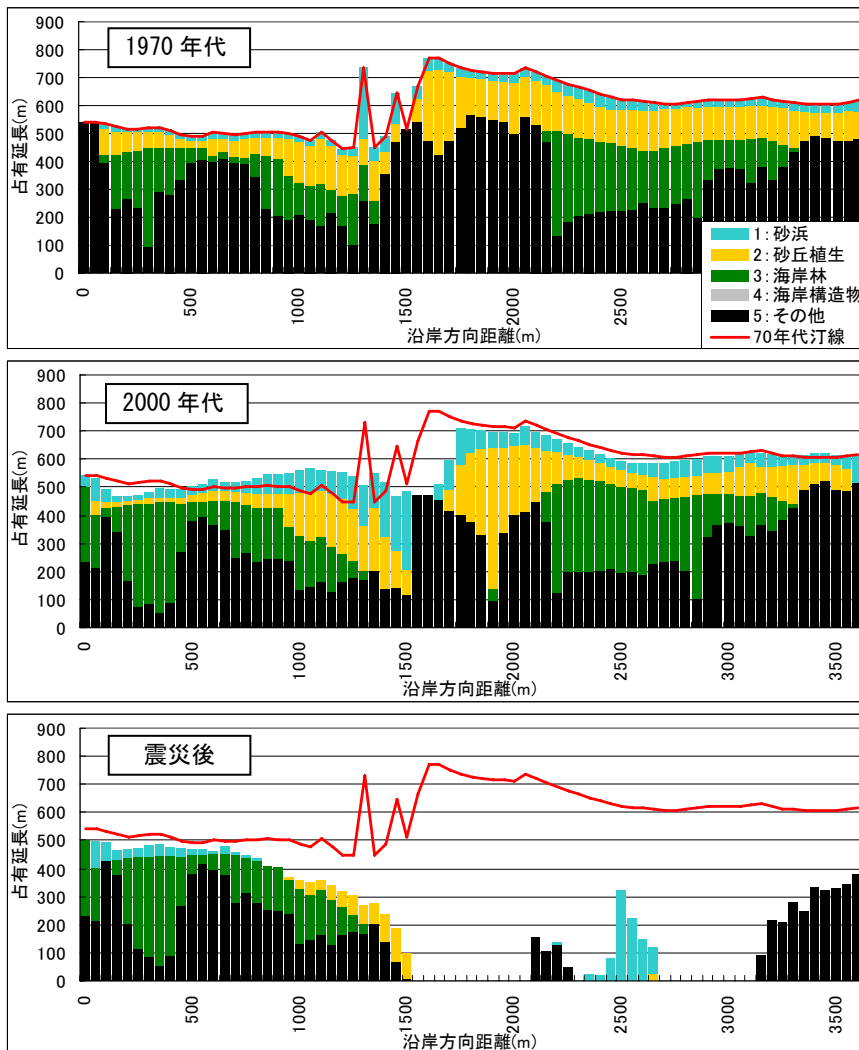
図 2-2-49 石巻市長面

- ・ 範囲：北上川の河口砂州からなる延長約 3.6km の海岸。
- ・ 1970 年代－2000 年代：海岸変化の要因はタイプ 3 「安定」。離岸堤群建設の効果で汀線は最大 70m 前進しており、砂丘植生の面積も拡大していた。
- ・ 2000 年代－震災後：海岸変化の要因はタイプ 3 「防潮堤が破堤して砂浜消失」。右岸側の河口砂州が切れて広大な湾入部を形成し、地盤沈下も伴って汀線は最大 2 km 後退した。

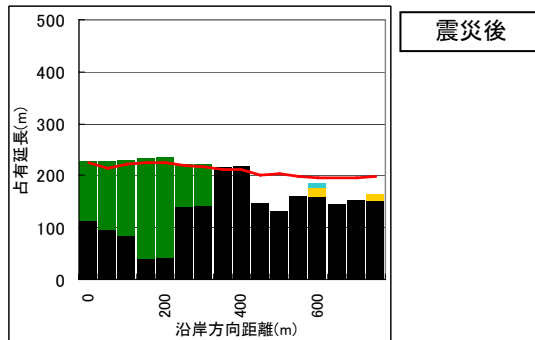
図 2-2-51 石巻市大谷川浜

- ・ 範囲： 鮫ノ浦湾の湾奥部にある延長約 0.7km の海岸。
- ・ 1970 年代－2000 年代： 海岸変化の要因はタイプ 5 「安定」。汀線は僅かに前進しており、中央から北部には海岸林が続いていた。
- ・ 2000 年代－震災後： 海岸変化の要因はタイプ 3 「防潮堤が破堤して砂浜消失」。中央から南部では破堤によって V 字状の湾入部を形成し、汀線は約 50m 後退して砂浜と砂丘植生はほぼ消失した。
