平成 24 年度
東北地方太平洋沿岸地域
自然環境調査等業務

報 告 書

環境省自然環境局生物多様性センター

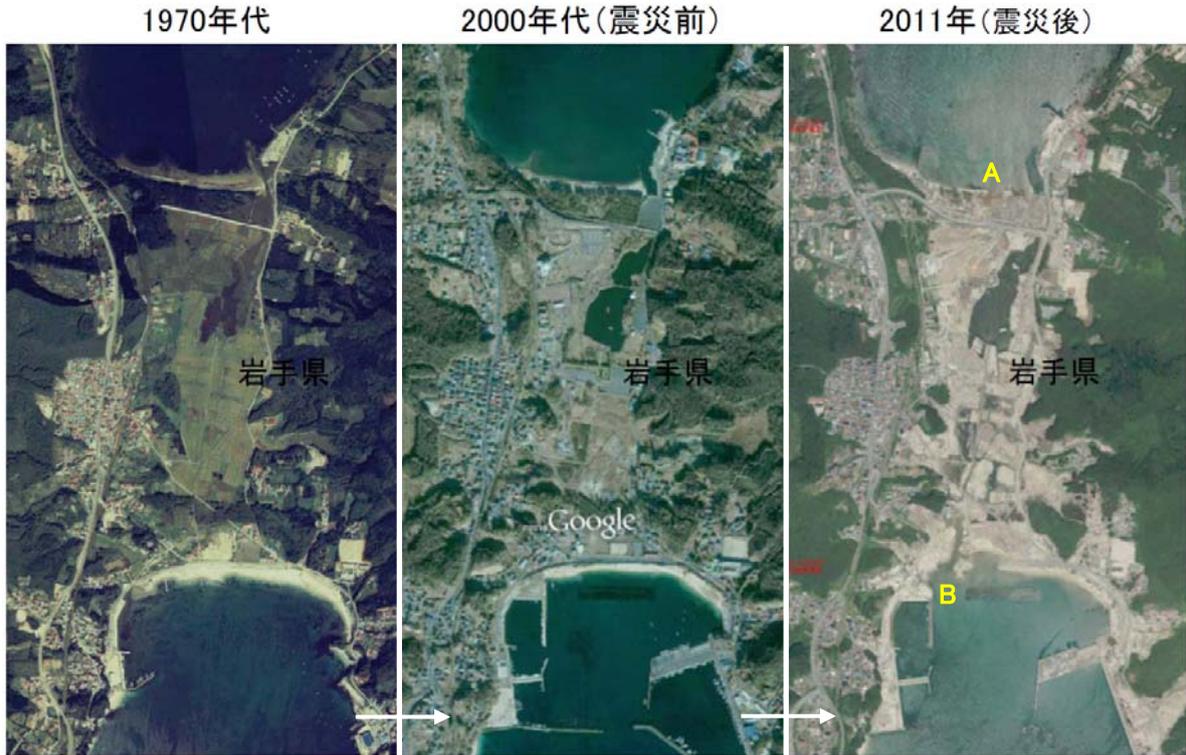
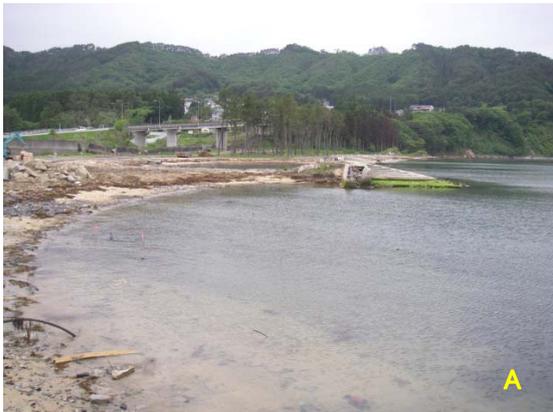
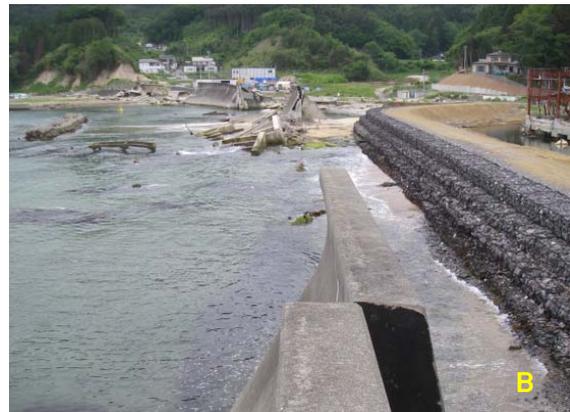
図 2-1-13 海岸変化の事例 1 : 岩手県山田町山田湾一船越湾 (現地写真 : 2012. 6. 13)

3: 供給土砂減少

3: 破堤・砂浜一部消失

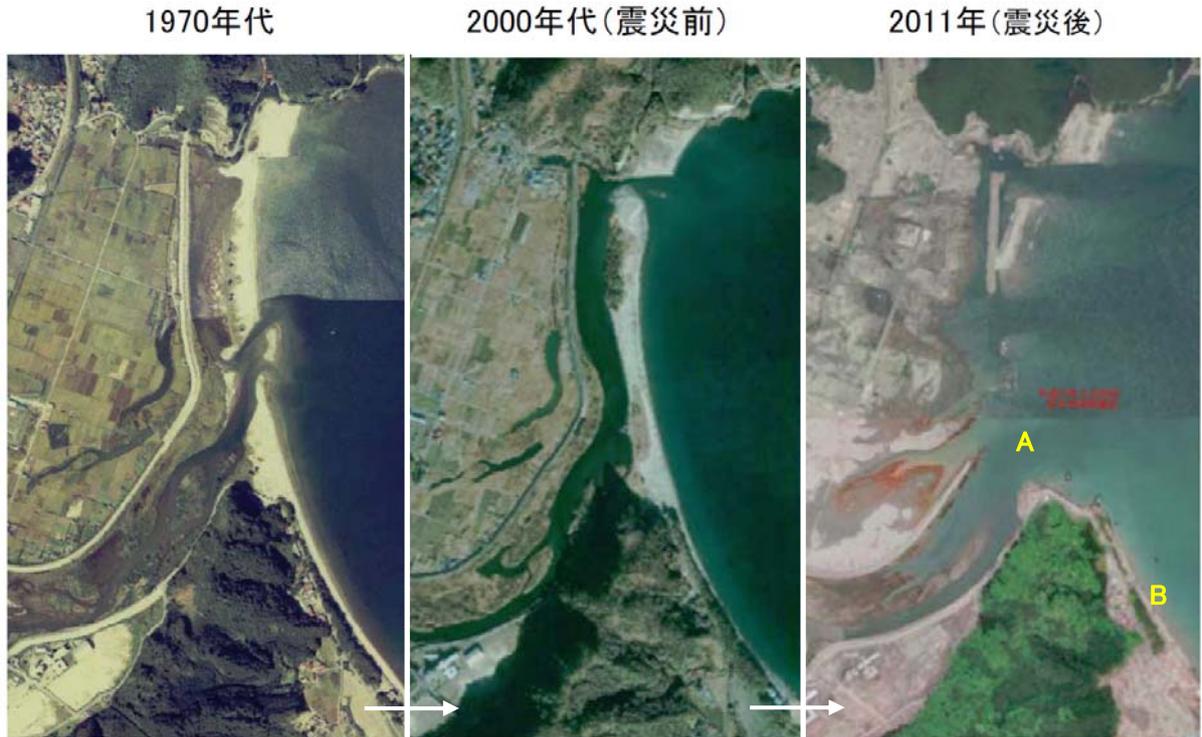
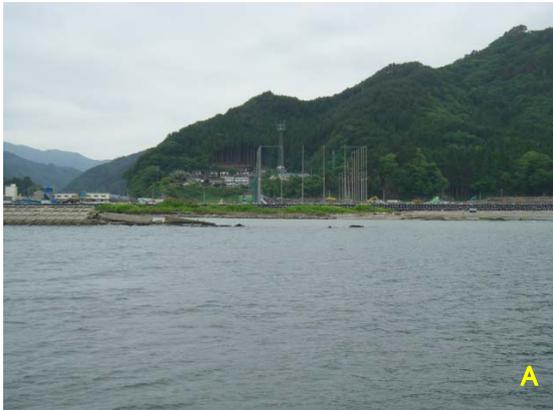
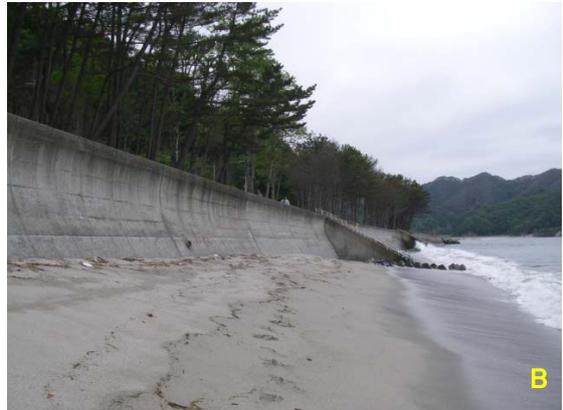
図 2-1-14 海岸変化の事例 2 : 岩手県大槌町波板 (現地写真 : 2012. 6. 13)

5: 安定

3: 破堤・砂浜一部消失

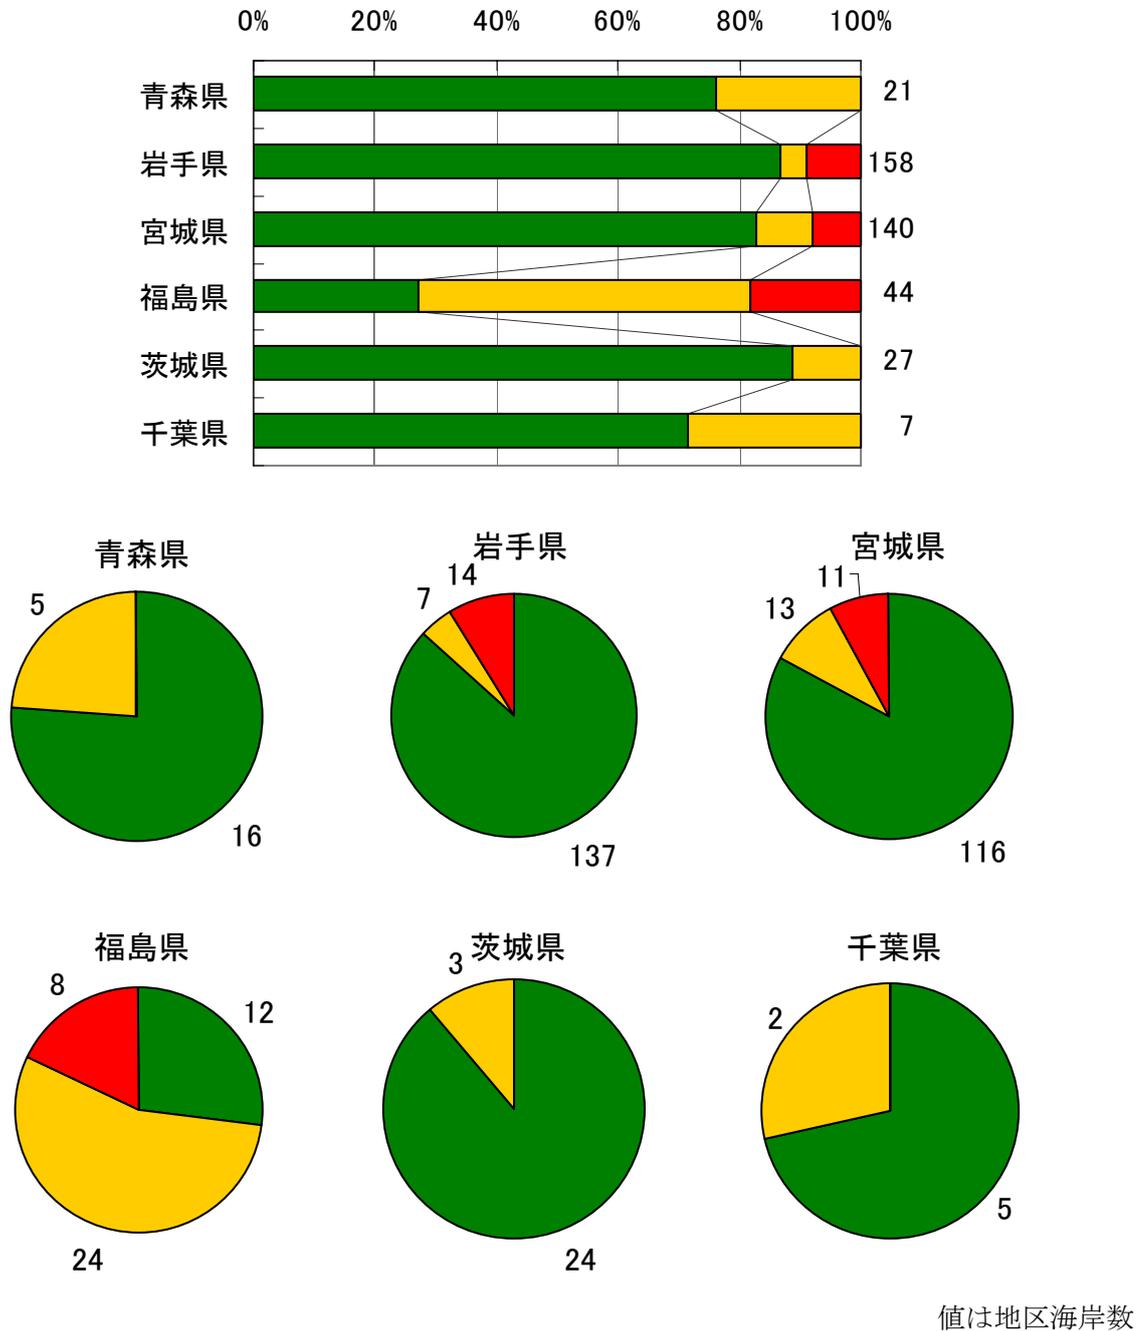
図 2-2-11 県別の海岸の変化状況 (震災後)

- タイプ3「破堤・汀線後退や砂浜消失」の割合が多い地区は、岩手県、宮城県、福島県である。福島県はタイプ2「汀線の後退」も24海岸と多く、タイプ1の安定は全海岸の27%である12海岸にすぎない。

■ 1	タイプ1 (緑色) : 安定 (概ね変化なしを含む)。
■ 2	タイプ2 (黄色) : 汀線の後退が見られる。
■ 3	タイプ3 (赤色) : 防潮堤が破堤して汀線の後退や砂浜の消失が見られる。

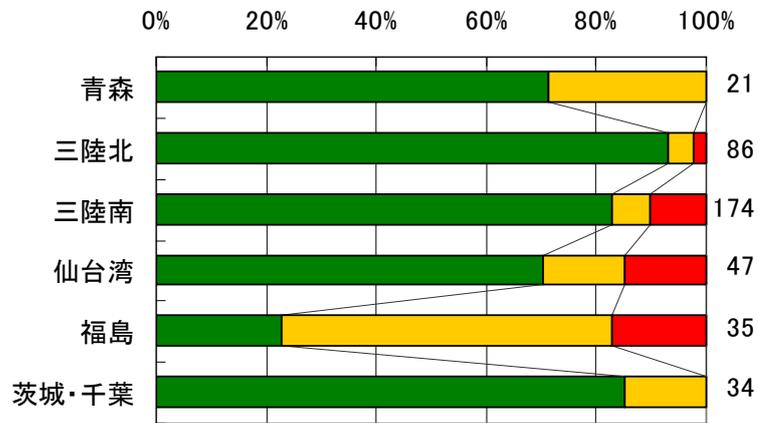
図 2-2-15 沿岸別の海岸の変化状況 (震災後)

- タイプ3「破堤・汀線後退や砂浜消失」の割合が多い沿岸は、津波の被害が著しかった三陸南、仙台湾、福島である。福島はタイプ2「汀線の後退」も多い。

■ 1	タイプ1 (緑色) : 安定 (概ね変化なしを含む)。
■ 2	タイプ2 (黄色) : 汀線の後退が見られる。
■ 3	タイプ3 (赤色) : 防潮堤が破堤して汀線の後退や砂浜の消失が見られる。

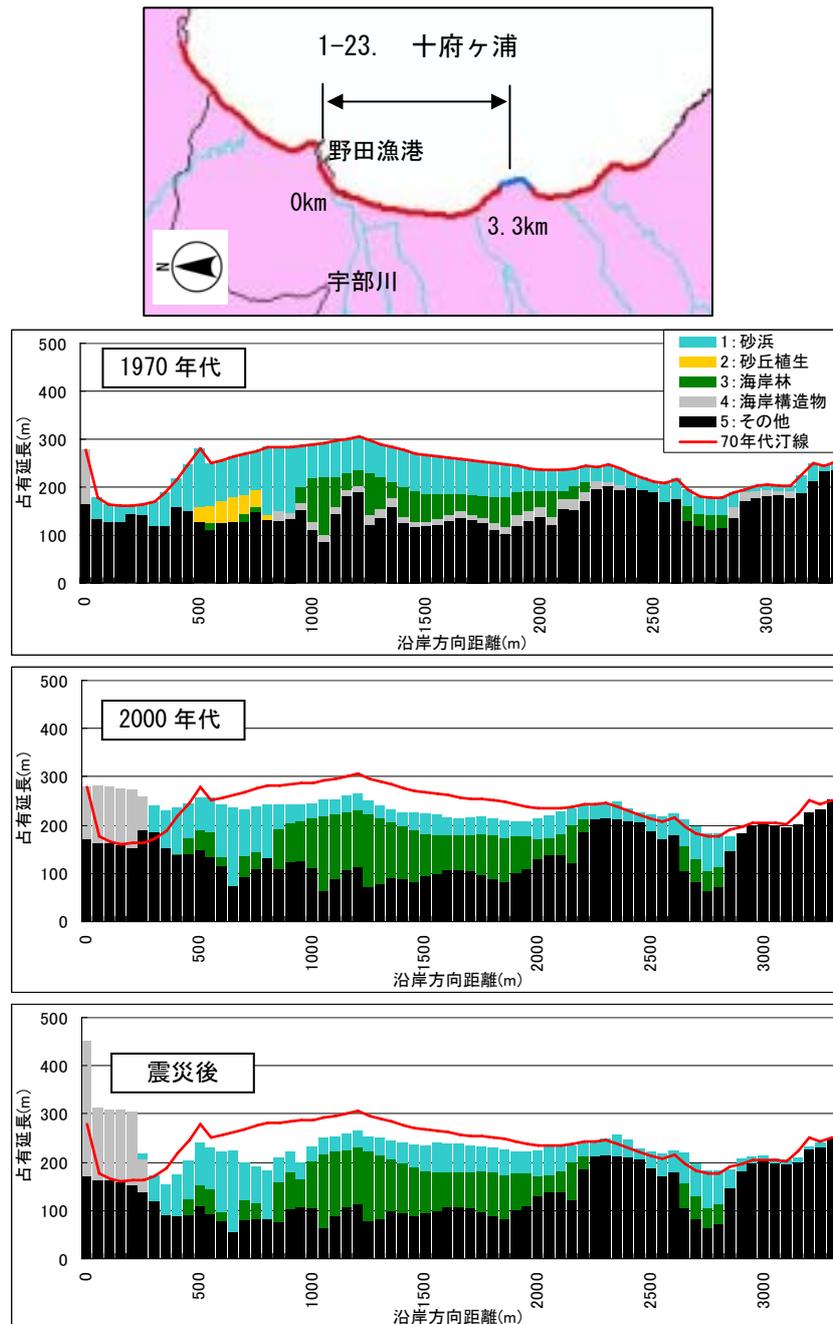
図 2-2-31 野田村十府ヶ浦

- ・ 範囲：野田湾に流入する宇部川河口前面に広がる、延長約 3.3km の海岸。
- ・ 1970 年代－2000 年代：海岸変化の要因はタイプ 2 「防波堤等による周辺域からの砂の移動」。汀線は北端に野田漁港が建設されたため、北部で前進し、中央では最大 50m 後退して砂丘植生は消失した。
- ・ 2000 年代－震災後：海岸変化の要因はタイプ 3 「防潮堤が破堤して汀線後退」。汀線は野田漁港から南側（距離 0.4-1km）で最大 80m 後退している。

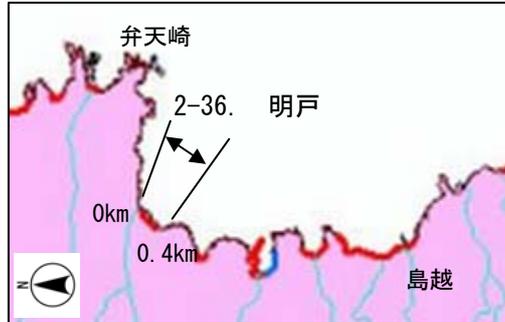
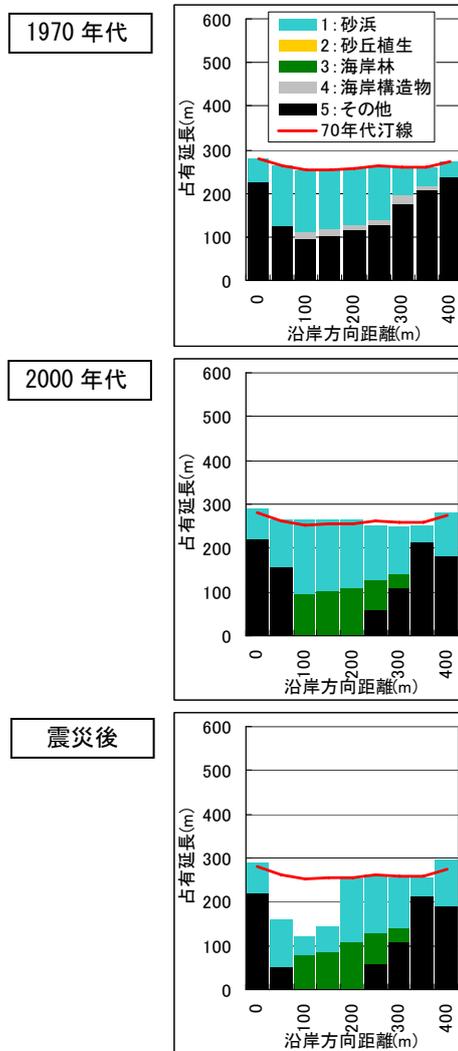
図 2-2-34 田野畑村明戸

- ・ 範囲：弁天崎の南、明戸川河口前面に広がる、延長約 0.4km の海岸。
- ・ 1970 年代－2000 年代： 海岸変化の要因はタイプ 5 「安定」。明戸川河口前面には幅 150m の砂浜が広がり、背後には海岸林が続いていた。
- ・ 2000 年代－震災後：海岸変化の要因はタイプ 3 「防潮堤が破堤して汀線後退」。汀線は最大 100m 後退し、砂浜が大きく減少した。

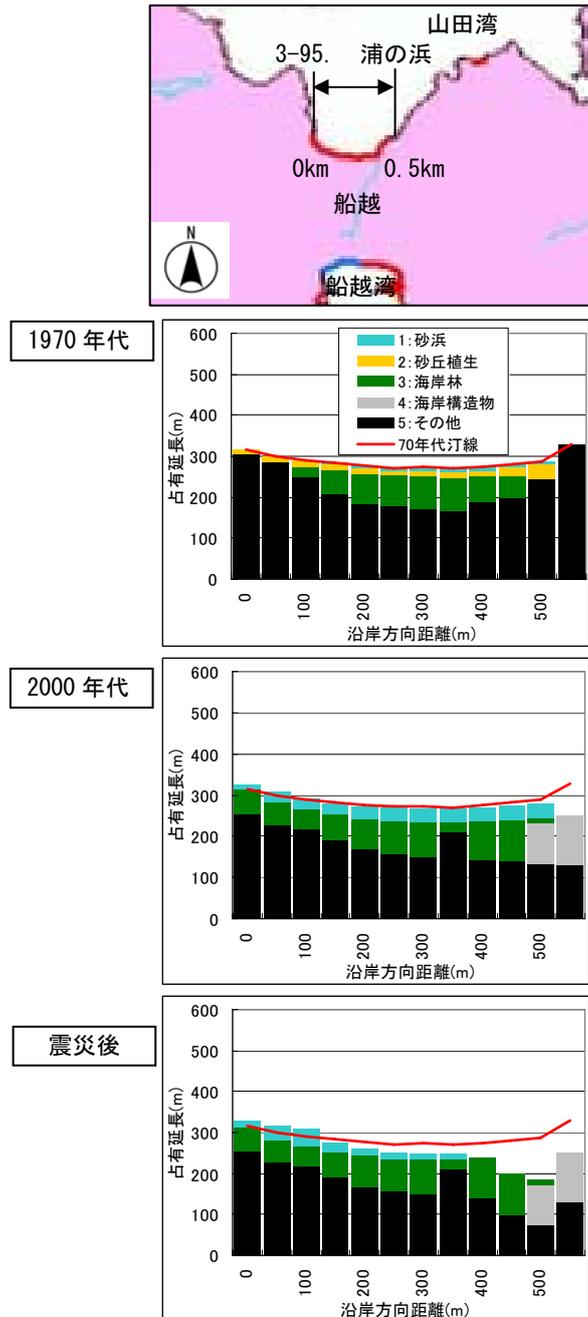
図 2-2-36 山田町浦の浜

- ・ 範囲：山田湾と船越湾を分ける船越半島の北側にある、延長約 0.5km の海岸。
- ・ 1970 年代－2000 年代：海岸変化の要因はタイプ 5 「安定」。幅 30m の砂浜の背後には海岸林が続いていた。
- ・ 2000 年代－震災後：海岸変化の要因はタイプ 3 「防潮堤が破堤して汀線後退」。東部では破堤して V 字状の湾入部を形成し、汀線は最大 100m 後退した。津波は正面の山田湾と背後の船越湾の両側から作用したため²⁰、現地踏査(2012.6.30)では、防潮堤が陸側へ倒壊していた箇所も多く見られ、津波の水流で形成された溝にはガマが分布していた。

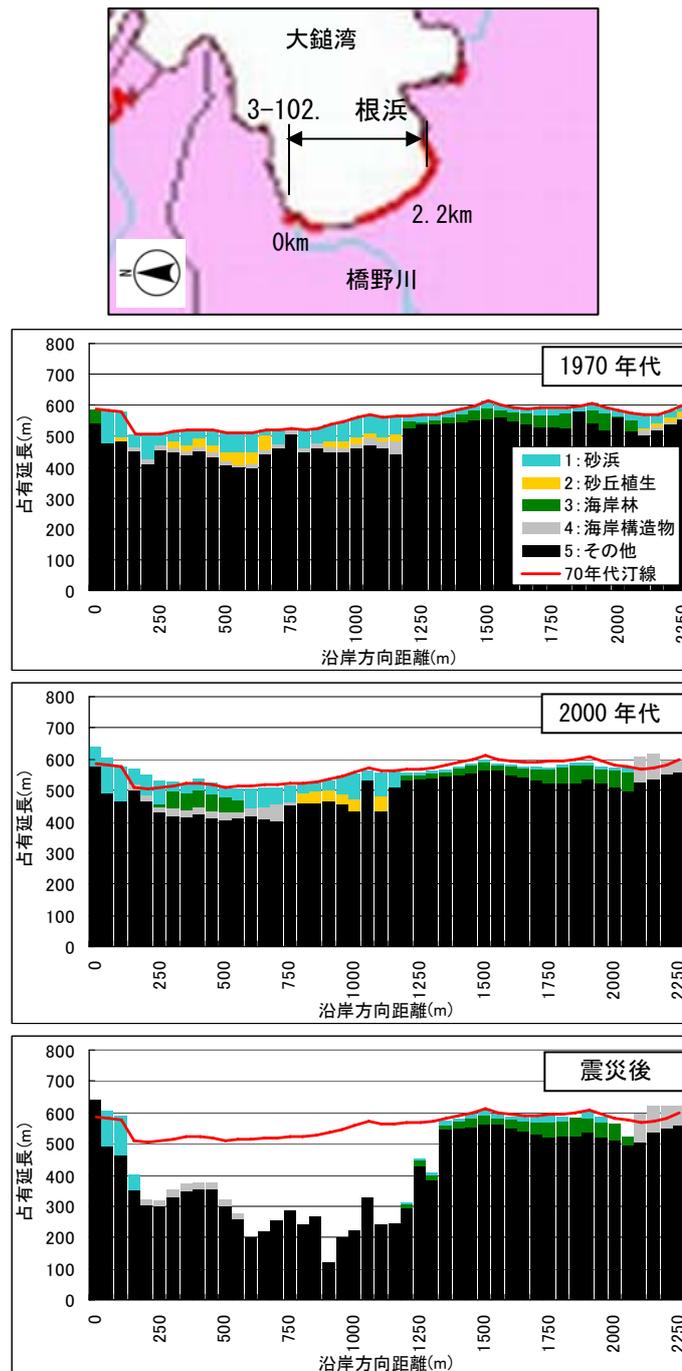
図 2-2-37 釜石市根浜

- ・ 範囲：大鋹湾の奥部、北向きに橋野川の河口砂州が発達した、延長約 2.2km の海岸。
- ・ 1970 年代－2000 年代：海岸変化の要因はタイプ 5 「安定」。幅 50m 程度の河口砂州上には砂丘植生が発達していた。また、南部は護岸背後に海岸林が続いていた。
- ・ 2000 年代－震災後：海岸変化の要因はタイプ 3 「防潮堤が破堤して汀線後退」。砂州は完全に消失して V 字状の湾入部を形成し、汀線は最大 400m 後退した。現地踏査(2012.6.30)によると、河口砂州のあった箇所は完全に水没しており、南部の砂浜も幅が 10m 以下と非常に狭かった。

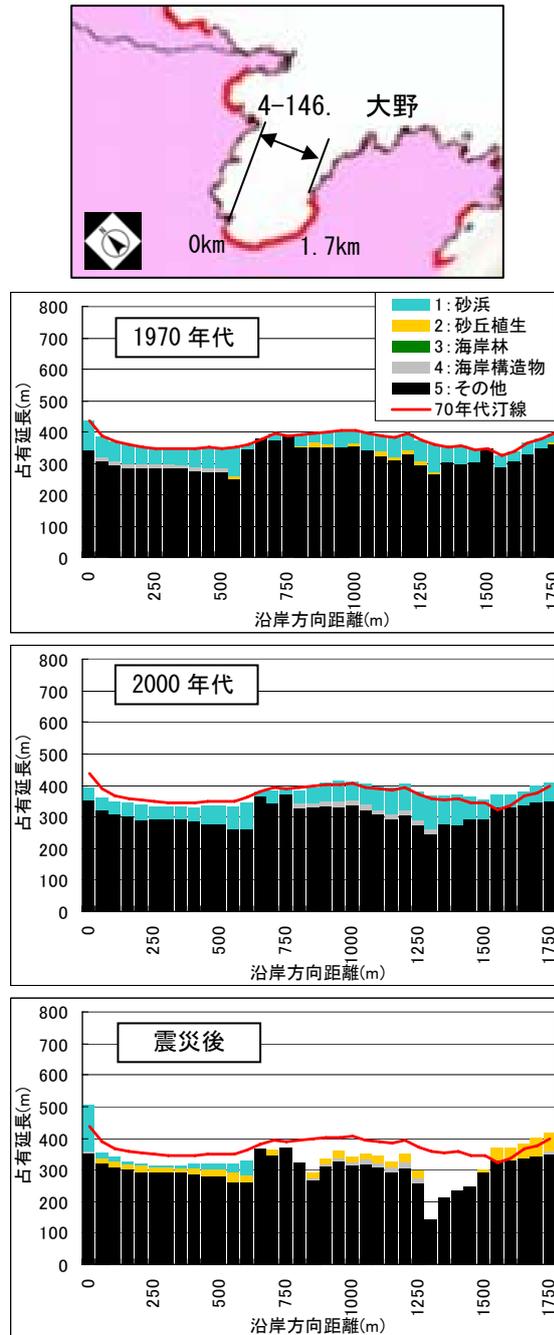
図 2-2-39 陸前高田市大野

- ・ 範囲：大野湾の奥部、弓状の汀線形状をした、延長約 1.7km の海岸。
- ・ 1970 年代－2000 年代： 海岸変化の要因はタイプ 5 「安定」。幅 70m 砂浜が連続しており、背後は住宅地となっていた。
- ・ 2000 年代－震災後：海岸変化の要因はタイプ 3 「防潮堤が破堤して汀線後退」。東部では破堤によって V 字状の湾入部を形成し、汀線は最大 200m 後退した。

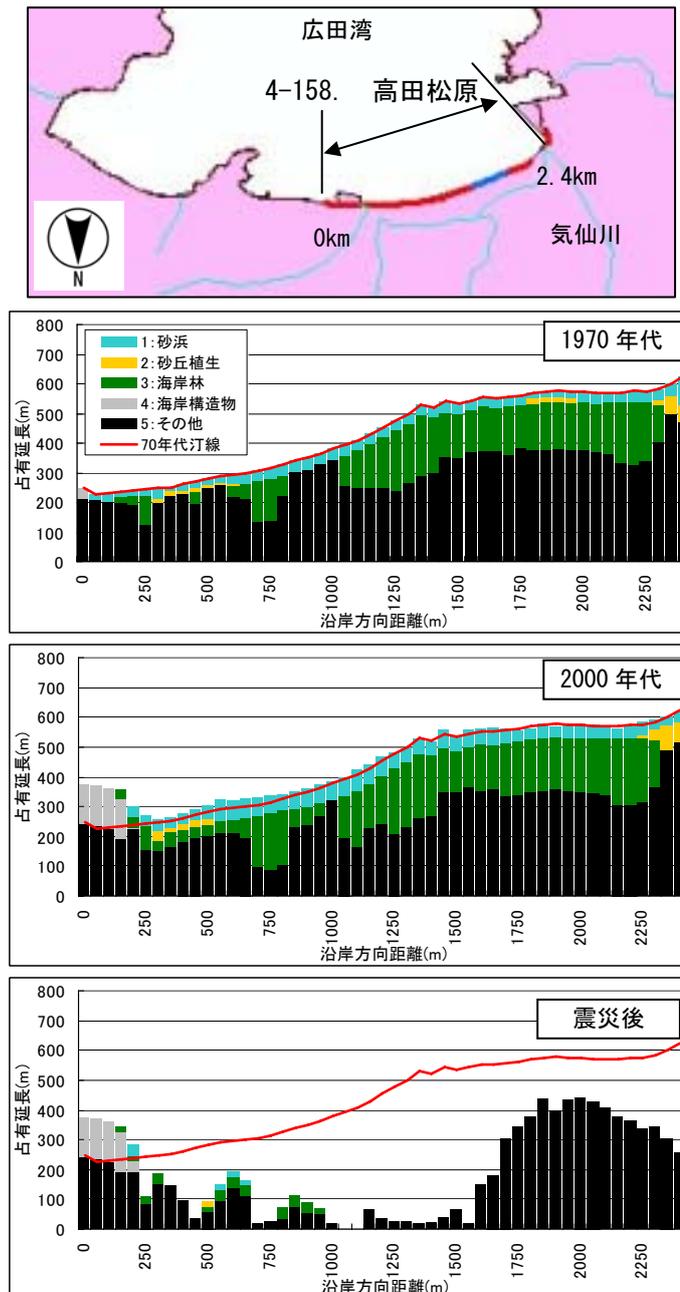
図 2-2-40 陸前高田市高田松原

- ・ 範囲：細長い広田湾の奥部に位置し、西端には気仙川が流入して、背後には細長いラグーンを形成した、延長約 2.4km の海岸。
- ・ 1970 年代－2000 年代： 海岸変化の要因はタイプ 5 「安定」。幅 30m 砂浜が一様に続いており、背後には海岸林高田松原が続いていた。また、両端にはわずかに砂丘植生も見られた。
- ・ 2000 年代－震災後：海岸変化の要因はタイプ 3 「防潮堤が破堤して汀線後退」。砂浜側の堤防、ラグーン側の堤防（二線堤）ともに破堤し、砂浜と海岸林は消失し、汀線は最大 500m 後退した。現地踏査(2012.6.30)によると、汀線の前面 60m には砂浜側の堤防があり、この間は完全に水没していた。

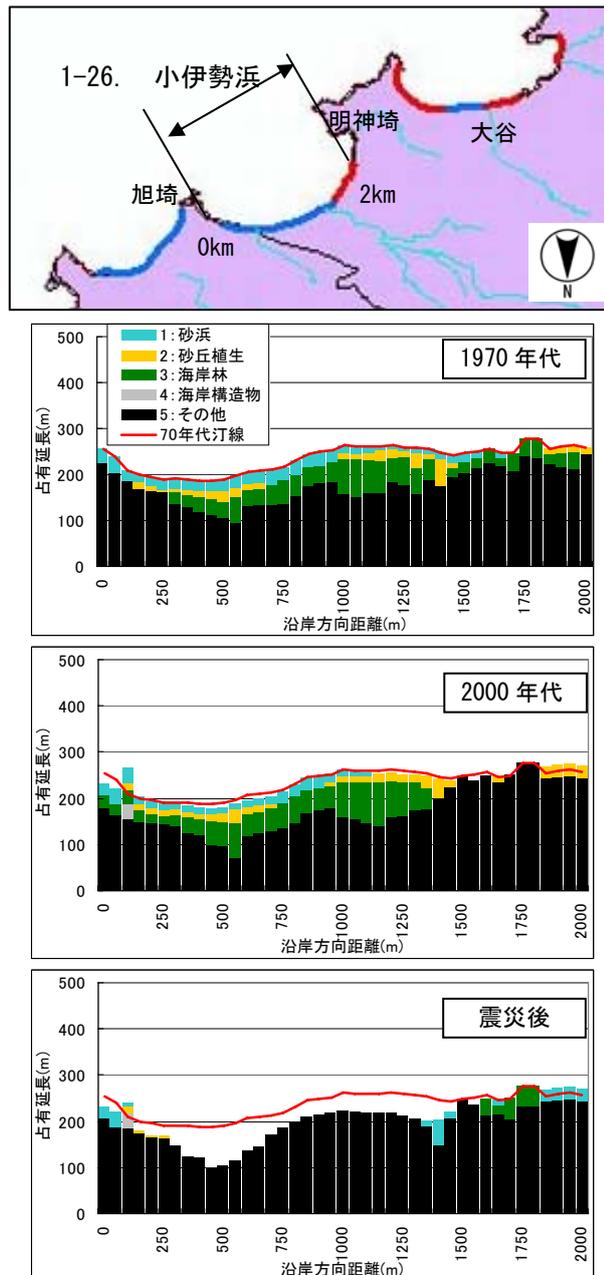
図 2-2-45 気仙沼市小伊勢浜

- ・ 範囲：両側を岬に挟まれた延長約 2 km の海岸。
- ・ 1970 年代－2000 年代：海岸変化の要因はタイプ 5 「安定」。砂浜幅 50m の砂浜にはほぼ全域に砂丘植生が発達し、背後には海岸林が続いていた。
- ・ 2000 年代－震災後：海岸変化の要因はタイプ 3 「防潮堤が破堤して汀線後退」。中央から東部では破堤によって V 字状の湾入部を形成し、汀線は最大約 100m 後退した。震災後の深浅測量によると、津波で侵食された土砂は地形変化の限界水深である水深 9 m 以内には見られず、それより沖合か陸上へ堆積したとされている。このことは、通常の波浪では汀線の回復が難しいことを示唆する²¹。

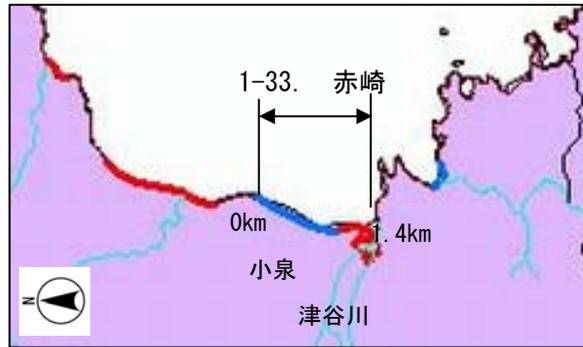
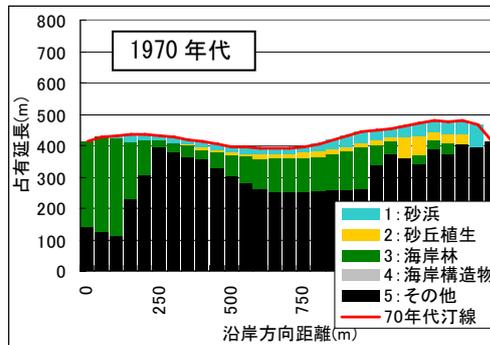
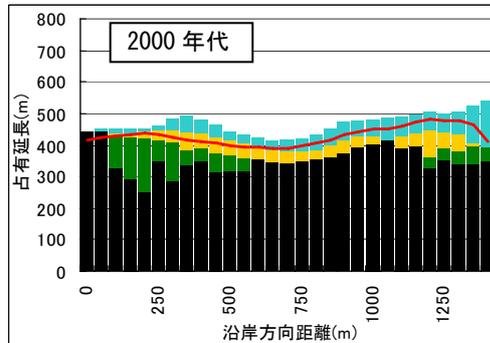
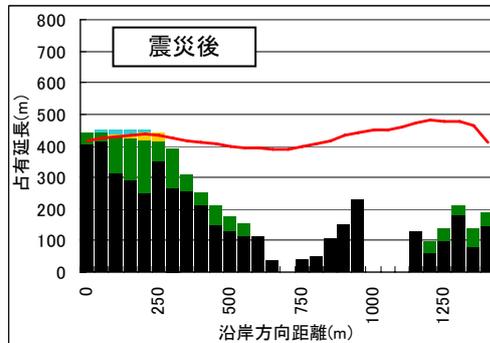
図 2-2-46 河気仙沼市赤崎

- ・ 範囲：北へ向かって伸びた津谷川の河口砂州からなる延長約 1.4km の海岸。
- ・ 1970 年代－2000 年代：海岸変化の要因はタイプ 5 「安定」。離岸堤群建設の効果で汀線は最大 70m 前進しており、砂丘植生の面積も拡大していた。
- ・ 2000 年代－震災後：海岸変化の要因はタイプ 3 「防潮堤が破堤して汀線後退」。中央から東部では破堤によって V 字状の湾入部を形成し、汀線は最大 500m 後退して、河口砂州と砂丘植生は消失した。

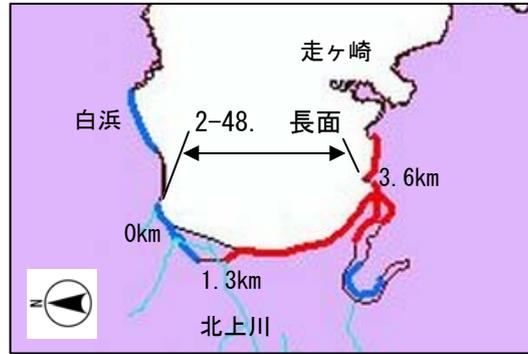
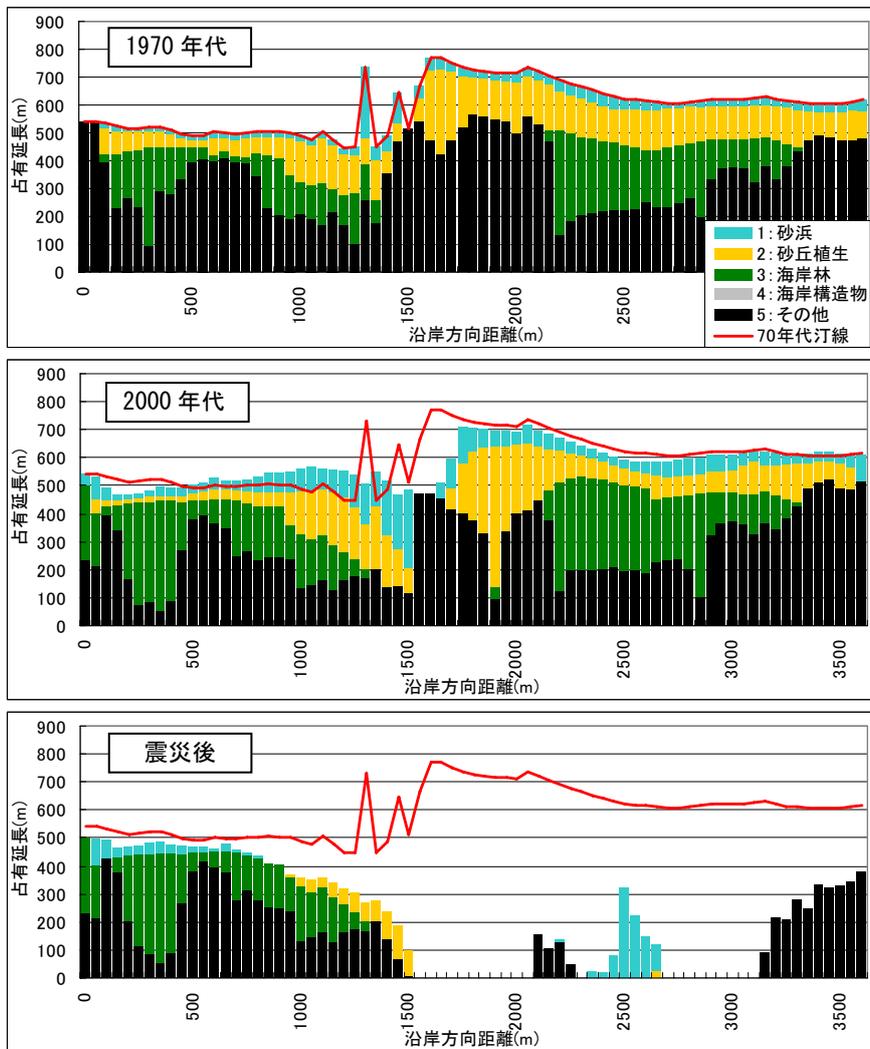
図 2-2-49 石巻市長面

- ・ 範囲：北上川の河口砂州からなる延長約 3.6km の海岸。
- ・ 1970 年代－2000 年代：海岸変化の要因はタイプ 3 「安定」。離岸堤群建設の効果で汀線は最大 70m 前進しており、砂丘植生の面積も拡大していた。
- ・ 2000 年代－震災後：海岸変化の要因はタイプ 3 「防潮堤が破堤して砂浜消失」。右岸側の河口砂州が切れて広大な湾入部を形成し、地盤沈下も伴って汀線は最大 2 km 後退した。

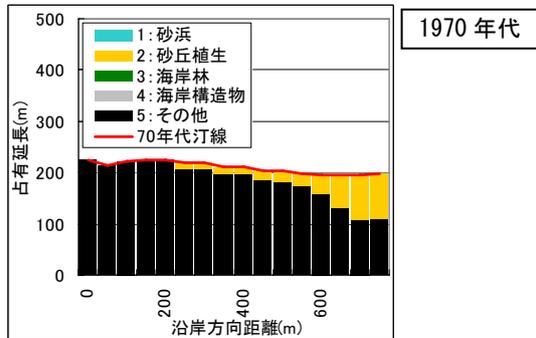
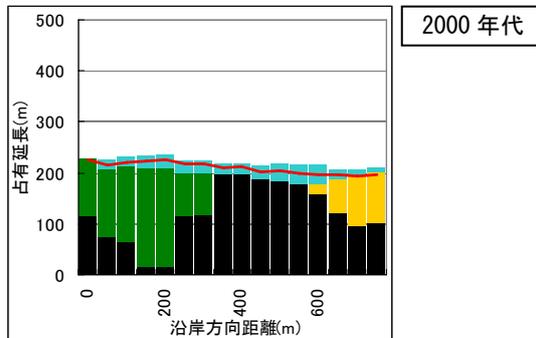
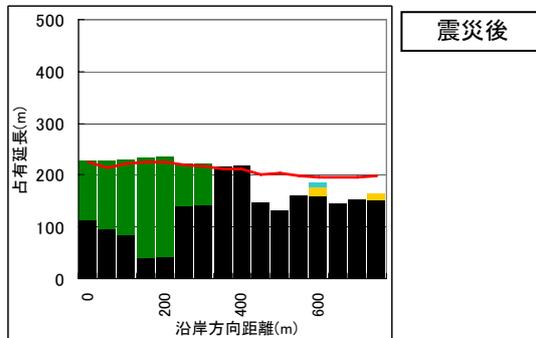
図 2-2-51 石巻市大谷川浜

- ・ 範囲： 鮫ノ浦湾の湾奥部にある延長約 0.7km の海岸。
- ・ 1970 年代－2000 年代： 海岸変化の要因はタイプ 5 「安定」。 汀線は僅かに前進しており、中央から北部には海岸林が続いていた。
- ・ 2000 年代－震災後： 海岸変化の要因はタイプ 3 「防潮堤が破堤して砂浜消失」。 中央から南部では破堤によって V 字状の湾入部を形成し、汀線は約 50m 後退して砂浜と砂丘植生はほぼ消失した。

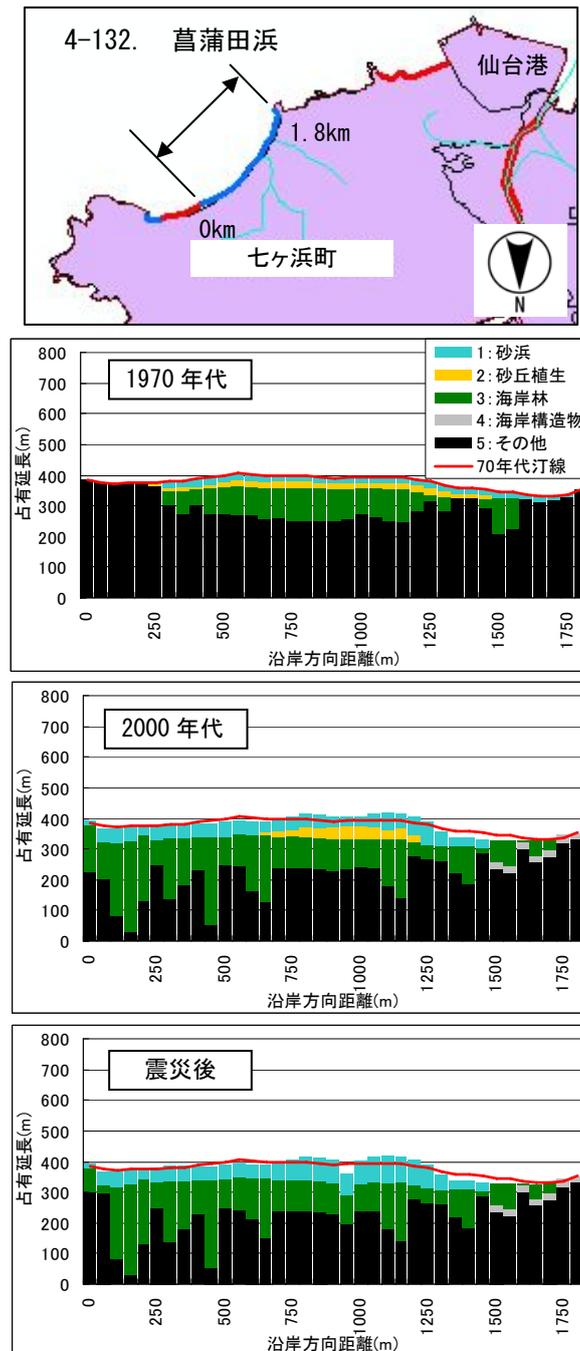
図 2-2-54 七ヶ浜町菖蒲田浜

- ・ 範囲：北部を岬に、南部を漁港防波堤に挟まれた延長約 1.8km の海岸。
- ・ 1970 年代－2000 年代：海岸変化の要因はタイプ 5 「安定」。離岸堤建設の効果により中央で汀線が 30m 前進して、砂丘植生の面積が広がっていた。また、東部では海岸林の範囲が拡大していた。
- ・ 2000 年代－震災後：海岸変化の要因はタイプ 3 「防潮堤が破堤して汀線後退」。津波により砂丘植生は消失した。

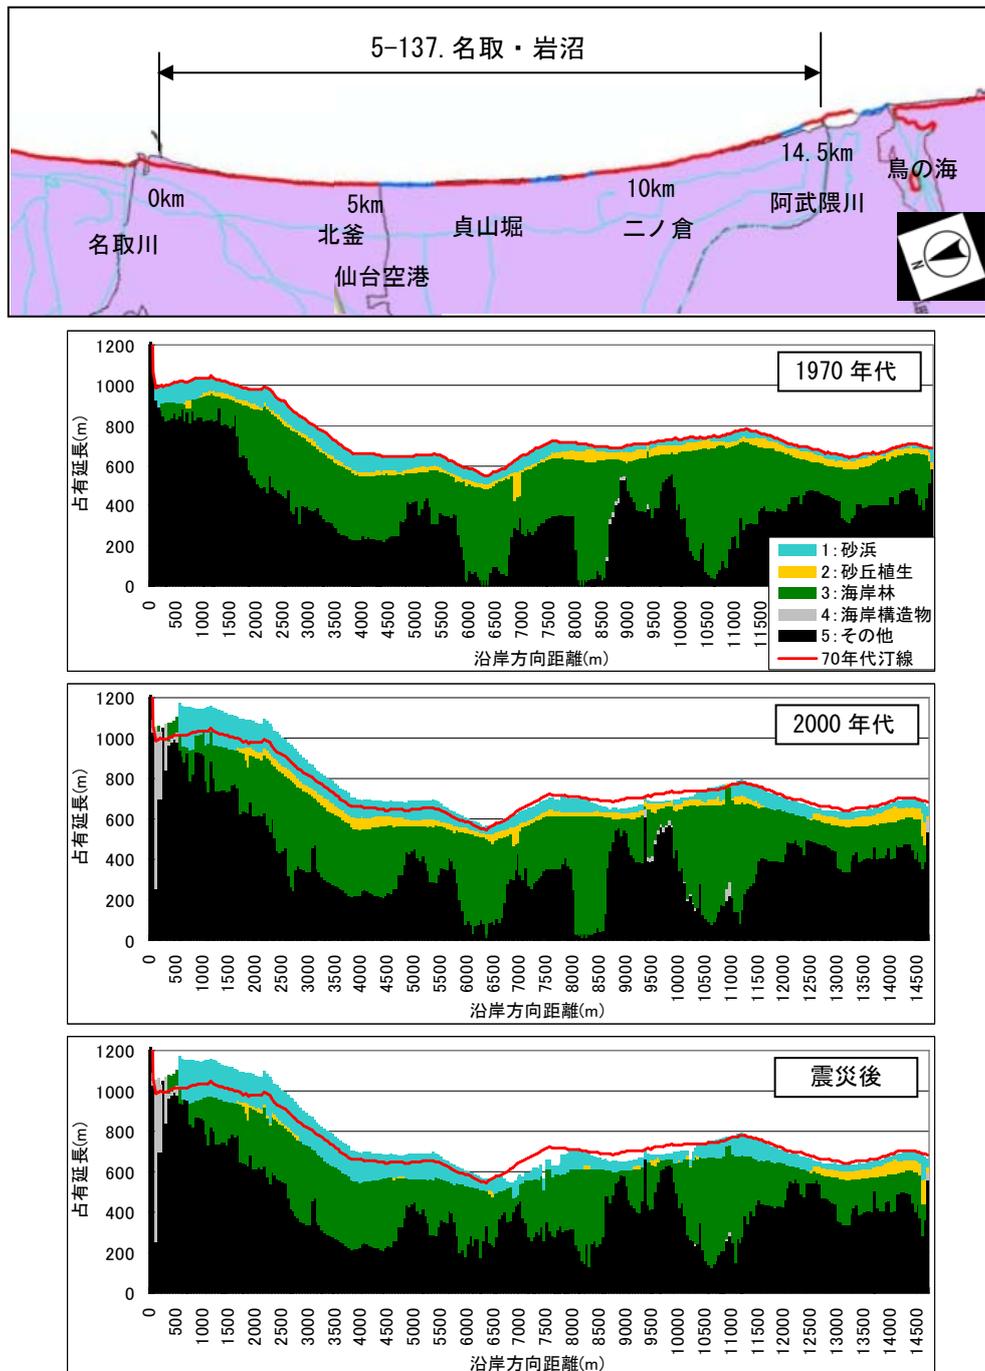
図 2-2-57 名取市・岩沼市 名取・岩沼

- ・ 範囲：北端に名取川が、南端には阿武隈川が流入する延長約 14.7km の海岸。
- ・ 1970 年代－2000 年代：海岸変化の要因はタイプ 5 「安定」。閑上漁港の防波堤建設の影響で、北部では汀線が 100m 前進しているが、中央では汀線がやや後退する時計回りの回転をした。砂丘植生はほぼ全域で見られた。海岸林は概ね変化はない。
- ・ 2000 年代－震災後：海岸変化の要因はタイプ 3 「防潮堤が破堤して汀線後退」。津波により砂丘植生は南部を残しほぼ消失した他、海岸林は全域で減少している。

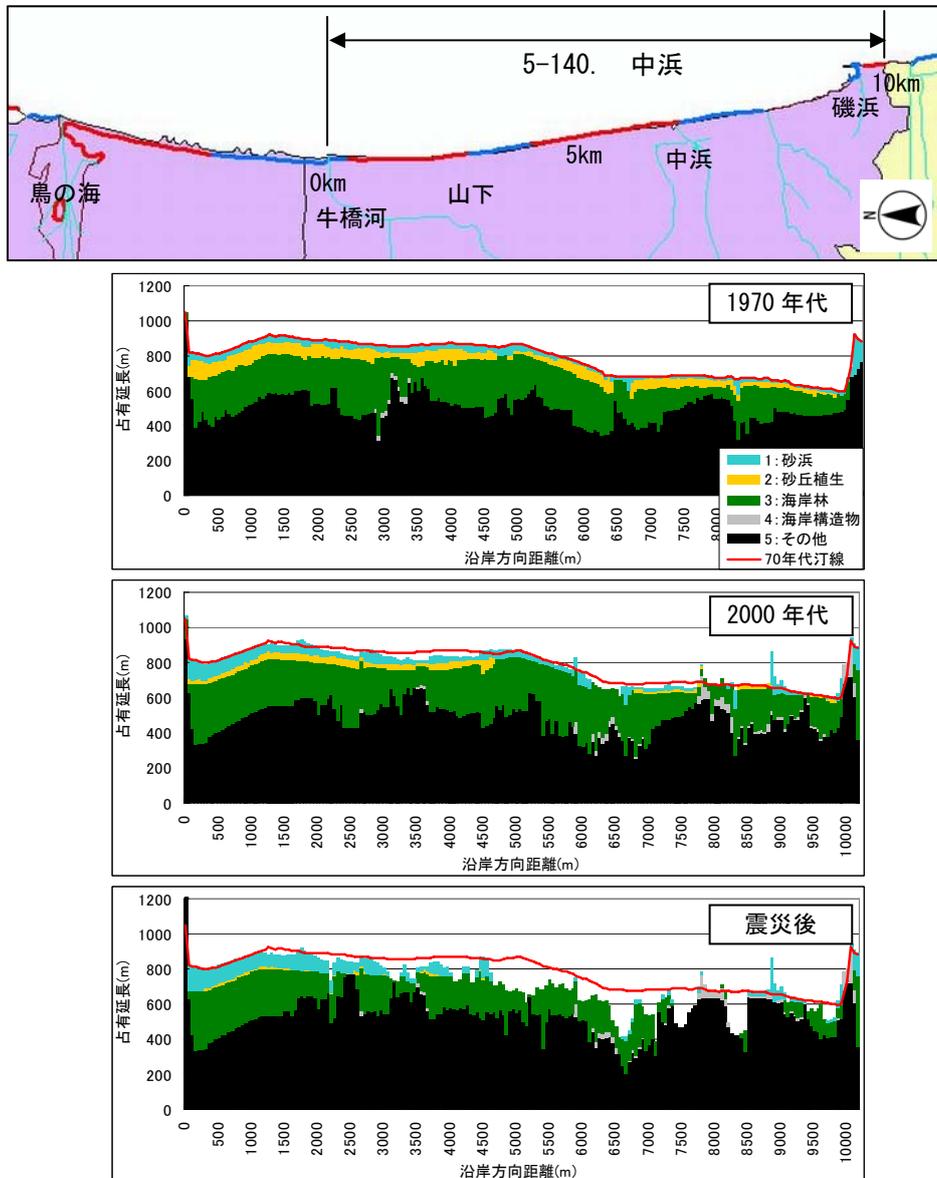
図 2-2-58 山元町中浜海岸

- ・範囲：宮城県の南端に面し、北端を牛橋河に、南端を磯崎漁港に挟まれた延長約 10km の海岸。
- ・1970 年代－2000 年代：海岸変化の要因はタイプ 2 「防波堤等の建設で沿岸漂砂を阻止」。当海岸から約 5 km 南側にある相馬港の防波堤建設により北向きの沿岸漂砂が阻止された結果、南部に近づくほど汀線後退が著しく、砂浜と砂丘植生の多くが消失した。海岸林は概ね変化はない。侵食対策としてヘッドランド（人工岬）が沿岸方向約 1km 間隔で建設されている。
- ・2000 年代－震災後：海岸変化の要因はタイプ 3 「防潮堤が破堤して汀線後退」。破堤によって V 字状の湾入部を形成し、汀線は最大約 250m 後退した。砂浜は中央から南部にかけて、砂丘植生は全域でほぼ消失し、海岸林も著しい被害にあった。現地踏査(2011.5.20)によると、防潮堤の背後には大きな溝が形成され、クロマツ林は陸側方向にほとんどが倒伏していた。

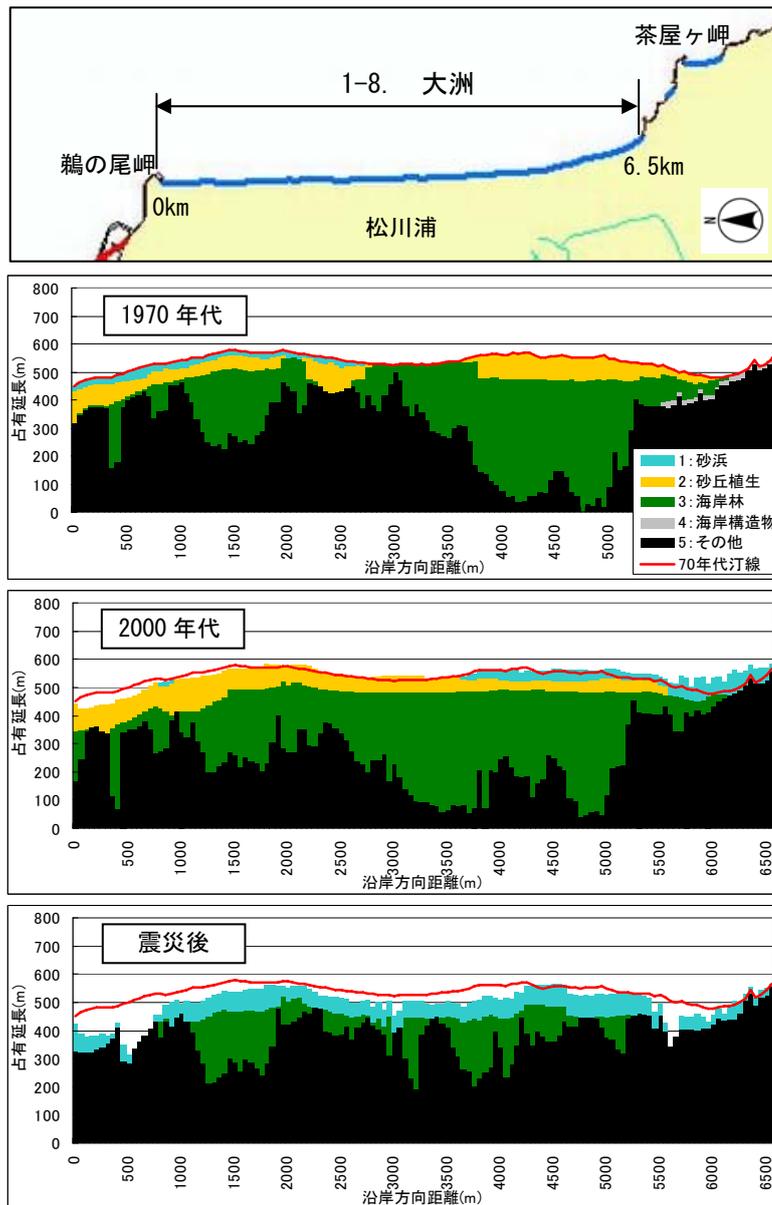
図 2-2-61 相馬市大洲

- ・ 範囲：松川浦と海を隔てる細長い砂州で両側を岬に挟まれた延長約 6.5km の海岸。
- ・ 1970年代－2000年代：海岸変化の要因はタイプ3「河川・海食崖からの供給土砂の減少」。南部は離岸堤群の建設による効果で、汀線形状が凸凹状に変化している。北部では汀線が最大 50m 後退している。また、中央では汀線位置に消波ブロックが設置されたため、汀線変化は小さい。
- ・ 2000年代－震災後：海岸変化の要因はタイプ3「防潮堤が破堤して汀線後退」。北部は破堤して松川浦と水域が繋がった状態になっている。破堤箇所の北側はももとの松川浦の湖口があった場所であり、大正 10(1910)年に鵜の尾岬西側の崖が開削され、そこが現在の湖口となっている²³。砂丘植生は全域で消失し、海岸林の面積も大きく減少している。

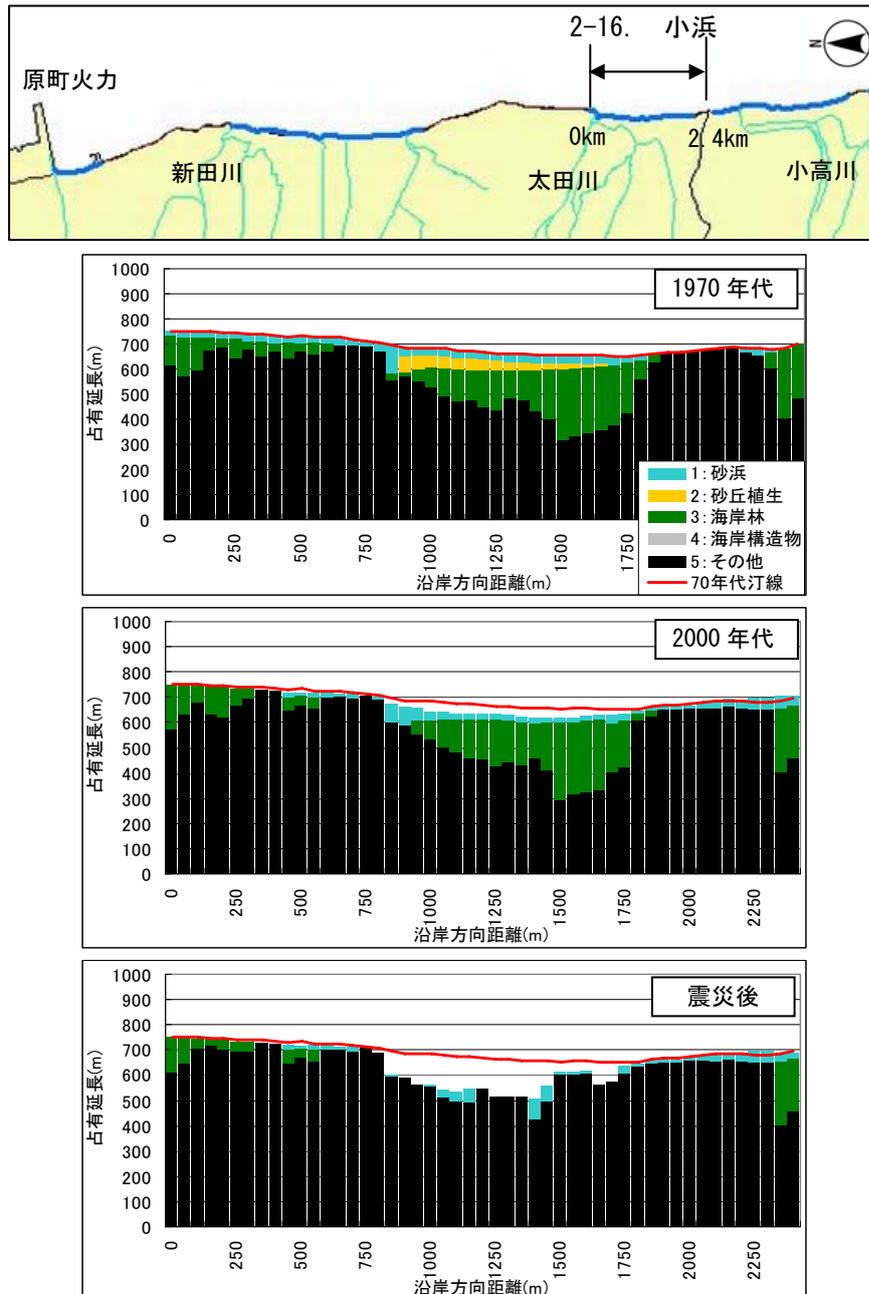
図 2-2-63 南相馬市小浜

- ・ 範囲：北端に太田川が流入する延長約 2.4km の海岸。
- ・ 1970 年代－2000 年代：海岸変化の要因はタイプ 3「河川・海食崖からの供給土砂の減少」。中央で汀線後退（約 30m）が著しく、砂丘植生が消失している。このため、南部から中央では汀線位置に消波ブロックが設置されている。
- ・ 2000 年代－震災後：海岸変化の要因はタイプ 3「防潮堤が破堤して汀線後退」。汀線にあった消波ブロックと背後の護岸は破堤して、汀線はラグーンのあった位置まで陸側へ後退し、海岸林はほぼ消失している。

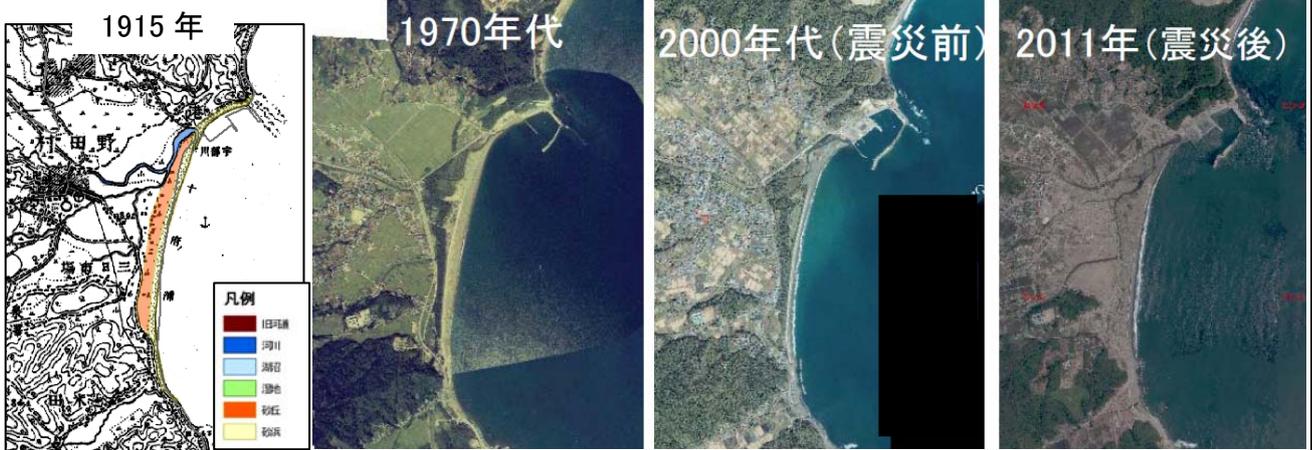
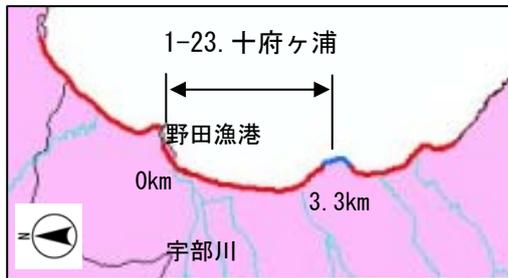
震災前後の海岸変化に関するコメント
 野田湾に流入する宇部川河口前面に広がる、延長約3.3kmの海岸。
 防潮堤が破堤して汀線は野田漁港から南側（距離0.4-1km）で最大100m後退している。

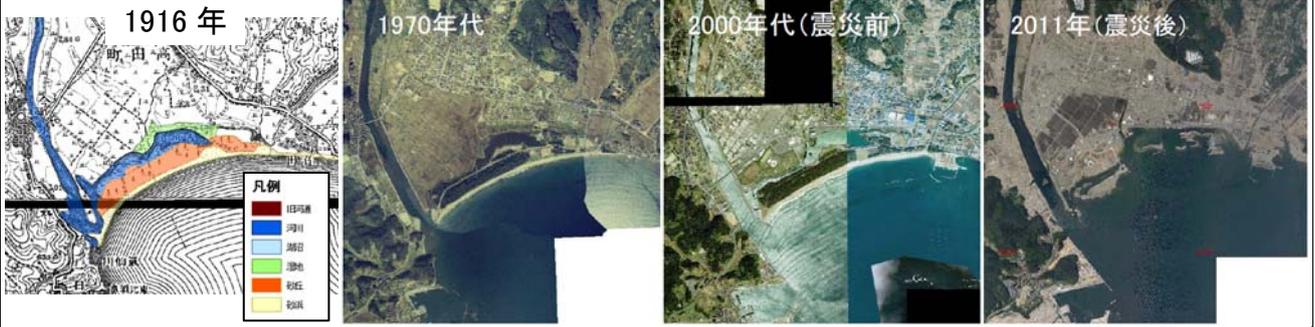
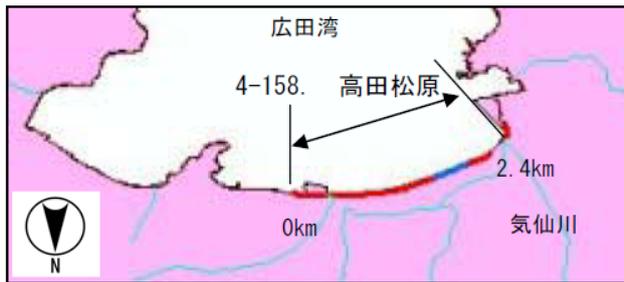
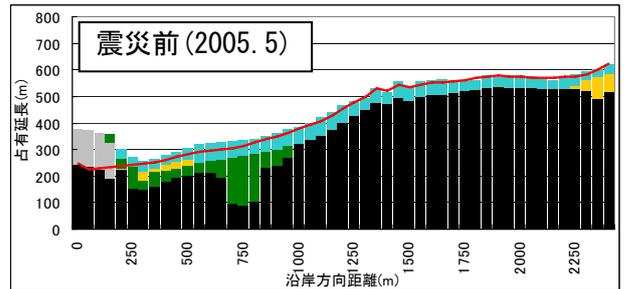
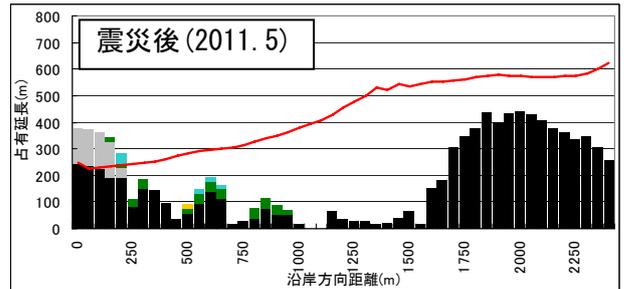
細長い広田湾の奥部に位置し、背後に気仙川と続く細長いラグーンを形成した延長約2.4kmの海岸。防潮堤が破堤して、砂浜と海岸林は消失し、汀線は最大500m後退した。

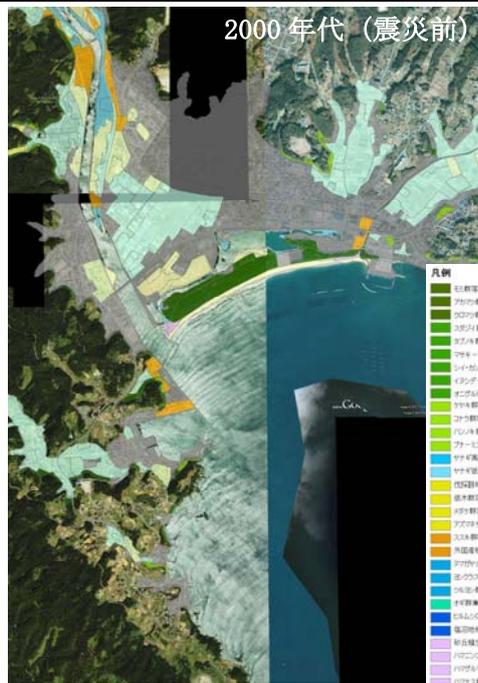
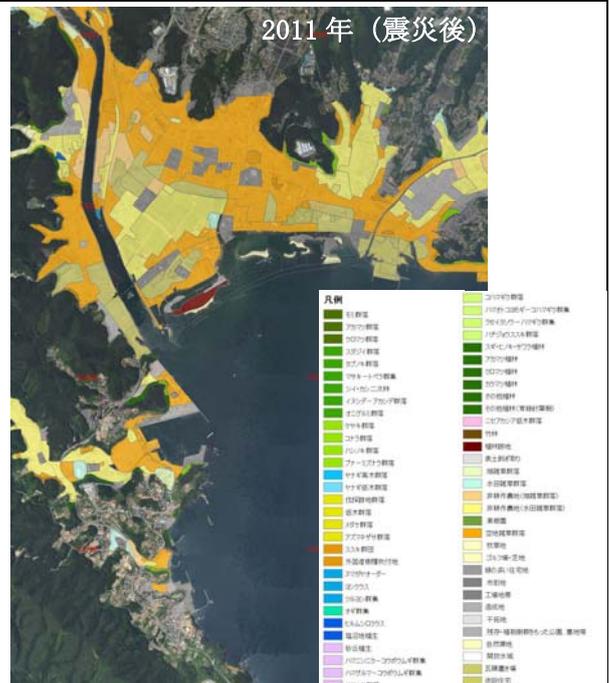
震災前後の植生変化に関するコメント
 汀線の後退に伴い、砂州上に成立していたクロマツ植林（高田松原）や砂丘植生は全て流失し、一部の市街地が水没した。市街地の多くは、瓦礫置き場や空地雑草群落に変化した。

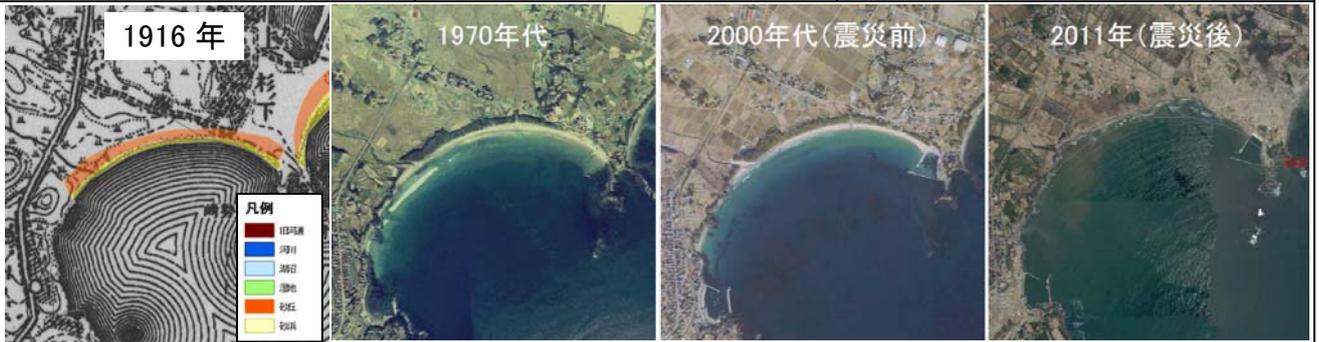
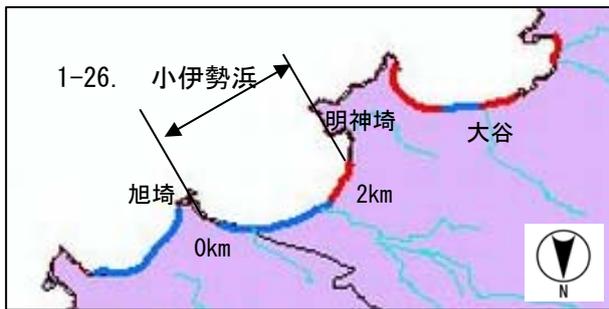
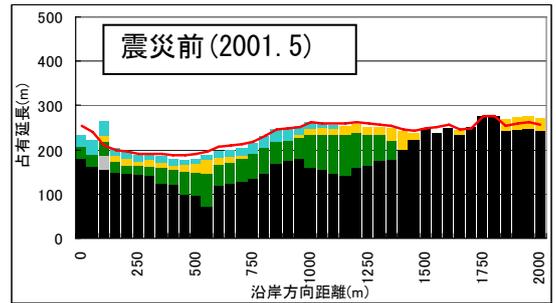
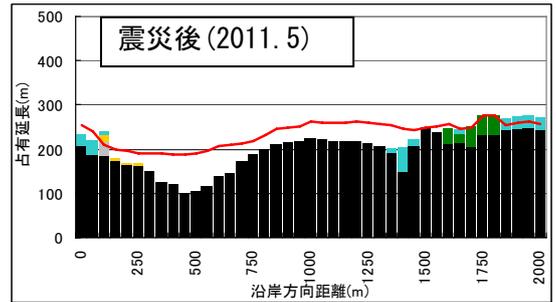
両側を岬に挟まれた延長約 2km の海岸で、岬の基部には小さな漁港がある。中央から東部では防潮堤が破堤して V 字状の湾入部を形成し、汀線は最大 100m 後退した。
