平成 24 年度
東北地方太平洋沿岸地域
自然環境調査等業務

報 告 書

環境省自然環境局生物多様性センター

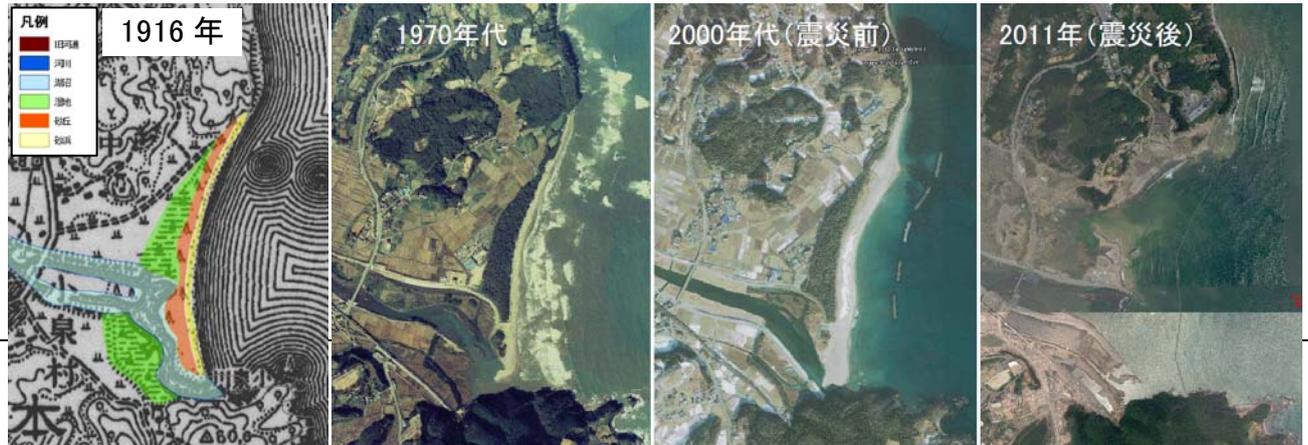
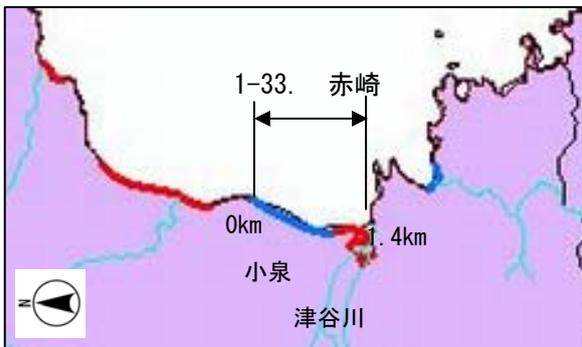
南端に津谷川が流入する延長約1.4kmの海岸。防潮堤の破堤によってV字状の湾入部を形成し、汀線は最大500m後退し、河口砂州と砂丘植生、海岸林は消失した。

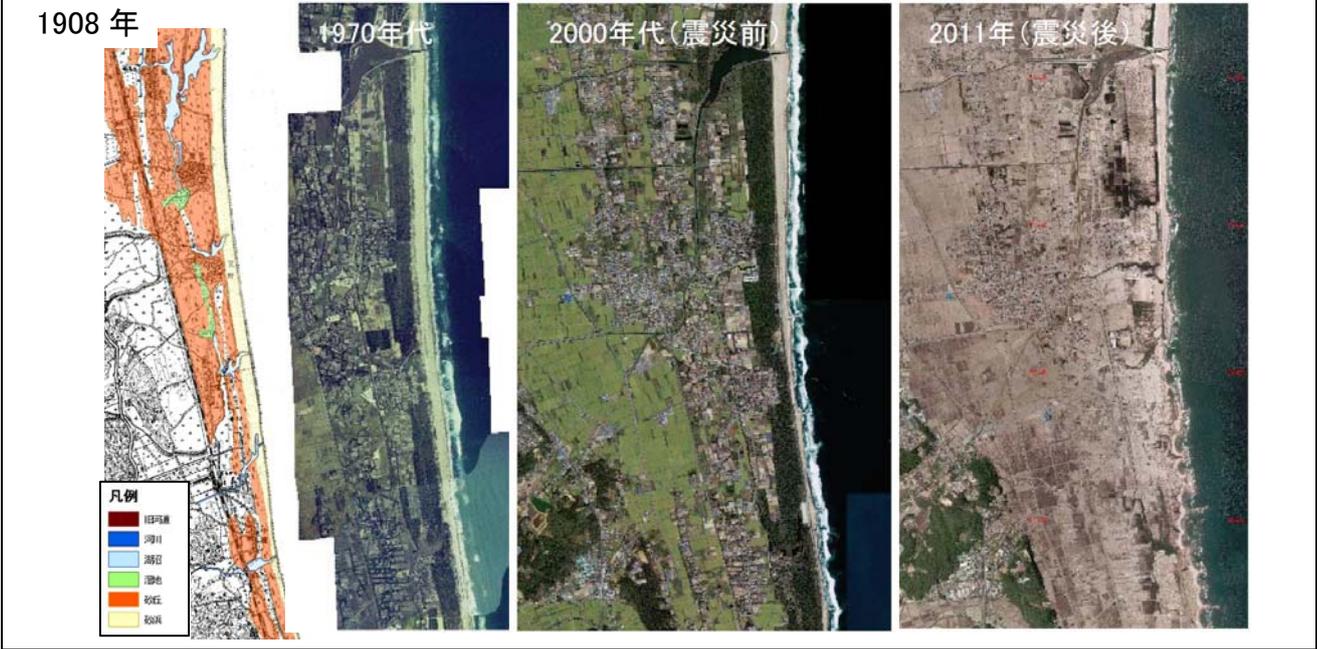
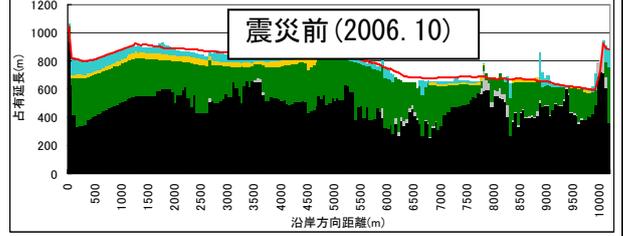
震災前後の海岸変化に関するコメント
 北端を牛橋河に、南端を磯崎漁港に挟まれた延長約 14.7km の海岸。防潮堤の破堤によって V 字状の湾入部を形成し、汀線は最大 250m 後退した。砂浜は中央から南部にかけて、砂丘植生は全域でほぼ消失し、海岸林も著しい被害にあった。
