平成 24 年度
東北地方太平洋沿岸地域自然環境調査
市町村別報告書

岩手県九戸郡野田村

平成 25 (2013) 年 10 月

環境省自然環境局生物多様性センター

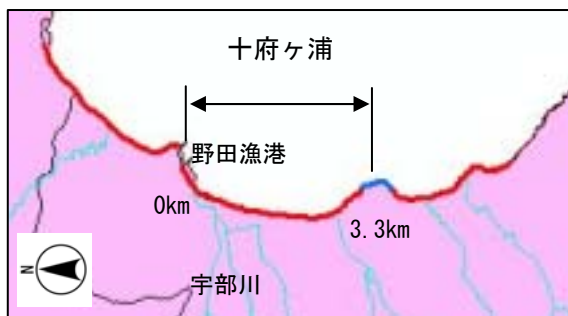
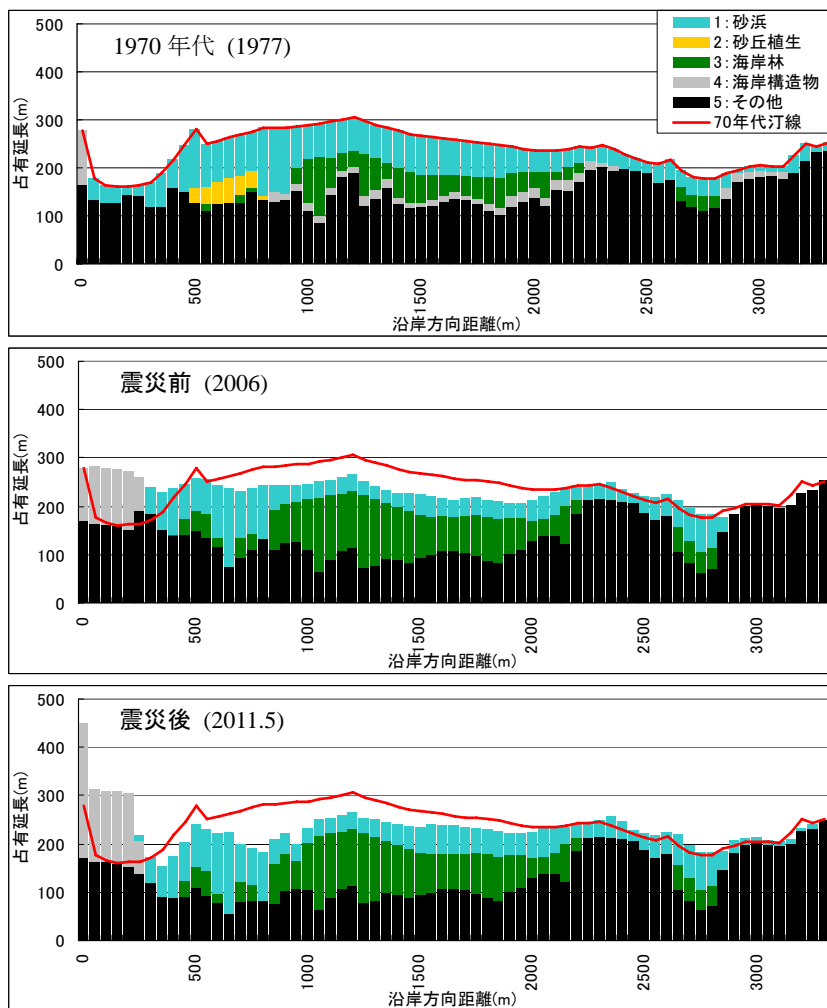
図 2.2 十府ヶ浦地区の変化状況

◆1970年代から震災前

北端に野田漁港が建設された結果、汀線は北部では50m前進し、中央では50m後退した。また、砂丘植生は消失した。

◆震災前から震災後

津波で破堤して、汀線は北部の0.3km～1.0kmで最大80m後退した。

図 2.2 に十府ヶ浦地区の変化状況を示した。
