平成 24 年度
東北地方太平洋沿岸地域自然環境調査
市町村別報告書

岩手県下閉伊郡田野畑村

平成 25 (2013) 年 10 月

環境省自然環境局生物多様性センター

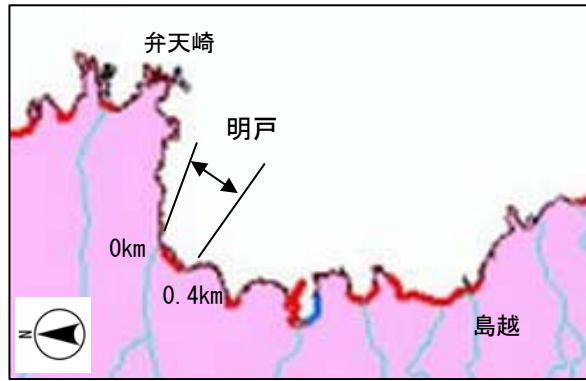
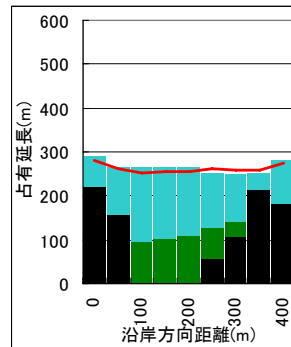
図 2.2 明戸地区の変化状況

- ◆1970年代から震災前
汀線変化はなく、幅 150m の砂浜とその背後には海岸林が続いていた。
- ◆震災前から震災後
津波で堤防が破堤して V 字状の湾入部が形成され、汀線は最大 120m 後退した。

図 2.2 に明戸地区の変化状況を示した。
