平成 24 年度
東北地方太平洋沿岸地域自然環境調査
市町村別報告書

岩手県上閉伊郡大槌町

平成 25 (2013) 年 10 月

環境省自然環境局生物多様性センター

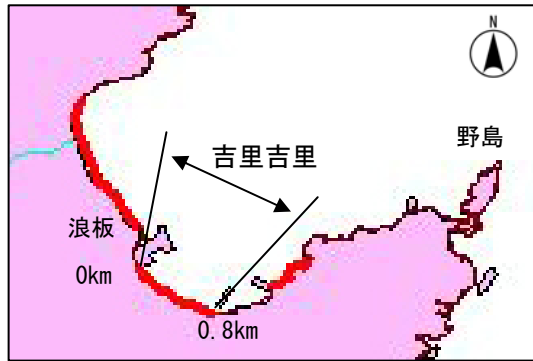
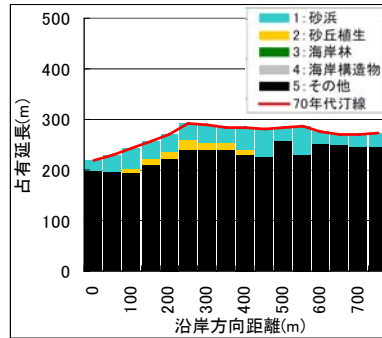
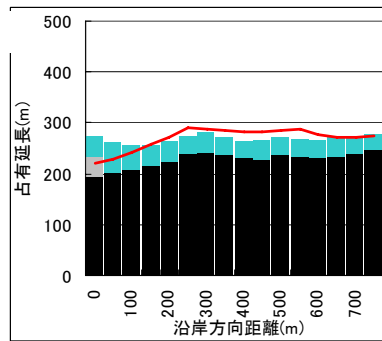
図 2.2 吉里吉里地区の変化状況

図 2.2 に吉里吉里地区の変化状況を示した。

1970年代 (1977)

震災前 (2004)

震災後 (2011.6)

- ◆1970年代から震災前
西端に漁港が建設された結果、汀線は西側で50m前進し、中央では20m後退した。また、砂丘植生は消失した。
- ◆震災前から震災後
津波で堤防が破堤して、汀線は50m後退した。
