平成 24 年度
東北地方太平洋沿岸地域自然環境調査
市町村別報告書

岩手県陸前高田市

平成 25 (2013) 年 10 月

環境省自然環境局生物多様性センター

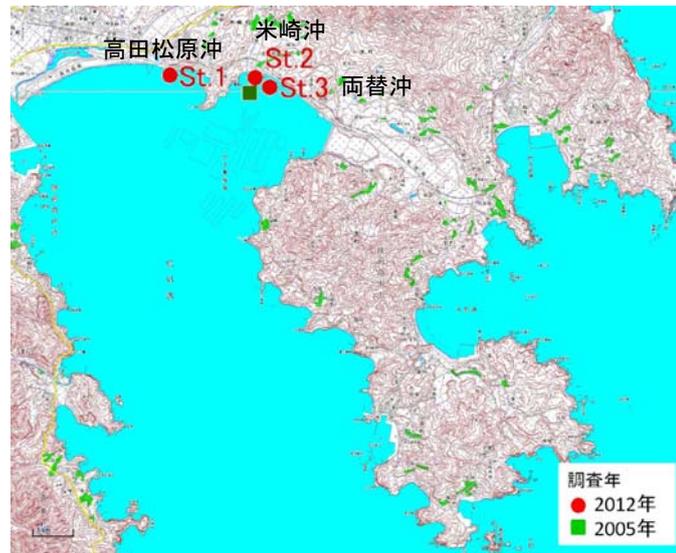
図 2.6 アマモ場調査位置と水中写真

アマモ場調査は、2012年9月3日広田湾内（陸前高田市）の3地点で行った。2005年の調査においては、アマモとタチアマモ2種の分布が確認され、アマモは水深3m以浅に、タチアマモはそれより深い海域に分布しており、その境界は比較的明瞭であった。

震災後の本年度の調査では、震災前と同様にタチアマモとアマモの生息を確認したが、その生息状況は、震災前と異なっていた。アマモとタチアマモの分布域境界深度は不明慮で深場にもアマモが出現すると共に、陸側にもタチアマモが出現する場合も確認された。

アマモ場調査は 5 箇所を実施した。広田湾ではアマモ、タチアマモの生育域が変化した、万石浦ではアマモが大きく衰退した調査地区があった、などの情報が得られた。
