平成 24 年度
東北地方太平洋沿岸地域自然環境調査
市町村別報告書

宮城県東松島市

平成 25 (2013) 年 10 月

環境省自然環境局生物多様性センター

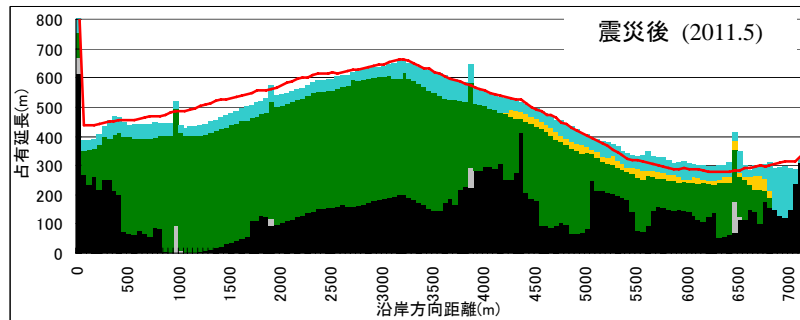
図 2.2 矢本地区の変化状況

◆1970年代から震災前
石巻港の防潮堤建設で西向きの沿岸運砂が阻止された結果、東部から中央で汀線は50m後退し、砂丘植生は消失した。

◆震災前から震災後
全般に汀線変化は少ないが、西部の砂丘植生はやや減少した。

図 2.2 に矢本地区の変化状況を示した。

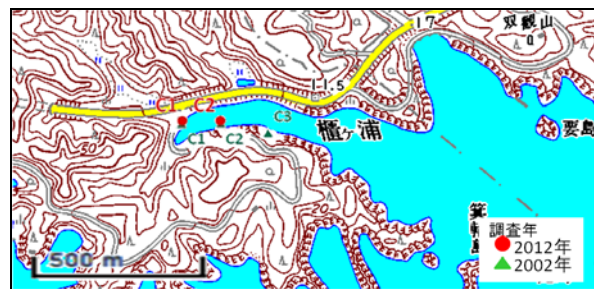
C エリア

干潟調査は、2012年7月6日に松島湾内（宮城県東松島市、宮城郡松島町、宮城郡利府町）の2地区で行った。Aエリア（波津々浦）では津波で堤防が破壊され砂底も流され、地盤沈下の影響もあって干出しなくなり、潮下帯にあったアマモ場は消失した。震災後の調査ではイボウミニナとマツシマカワザンショウの生息が確認されたが、以前の生息場所とは異なっていた。出現種数を見ると、震災前の2002年には33種であったが、今回の震災後の調査では45種を確認した。Cエリア（櫃ヶ浦）は津波以前の姿をとどめていたが、ヨシ原など潮上帯の植生は枯死したところが多かった。2002年の調査時にはC1、C2地点合計で22種のみ記録であったが、今回は35種を確認した。

また、2002年の調査時には確認されていなかった外来種のサキグロタマツメタは今回の調査では少数個体が発見された。
