平成 24 年度
東北地方太平洋沿岸地域自然環境調査
市町村別報告書

宮城県塩竈市

平成 25 (2013) 年 10 月

環境省自然環境局生物多様性センター

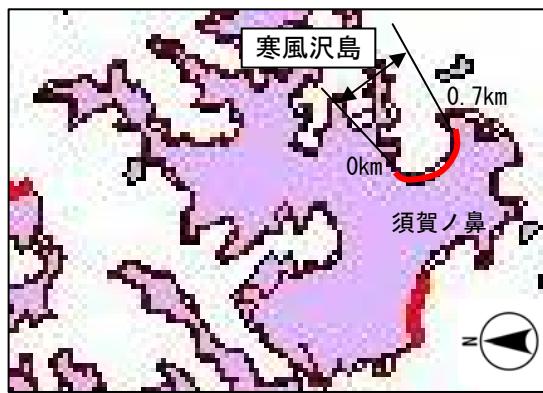
図 2.2 寒風沢島地区の変化状況

◆1970 年代から震災前
幅 30m の砂浜が続いていた。

◆震災前から震災後
津波により堤防が破堤して V 字状の湾入部が形成され、汀線は最大 150m 後退した。

図 2.2 に寒風沢島地区の変化状況を示した。
