平成 24 年度
東北地方太平洋沿岸地域自然環境調査
市町村別報告書

宮城県名取市

平成 25 (2013) 年 10 月

環境省自然環境局生物多様性センター

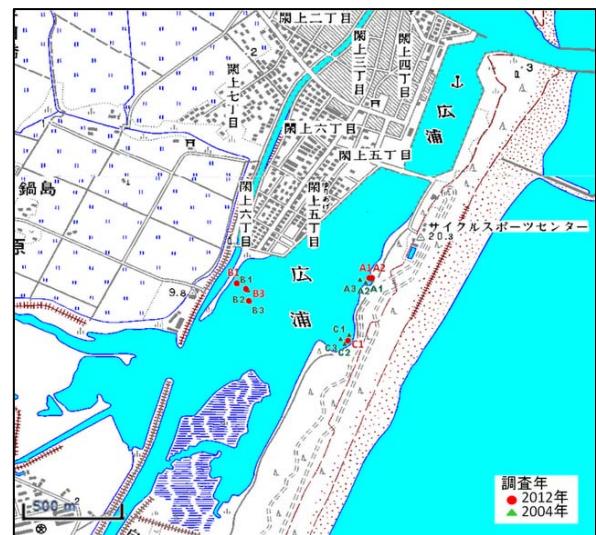
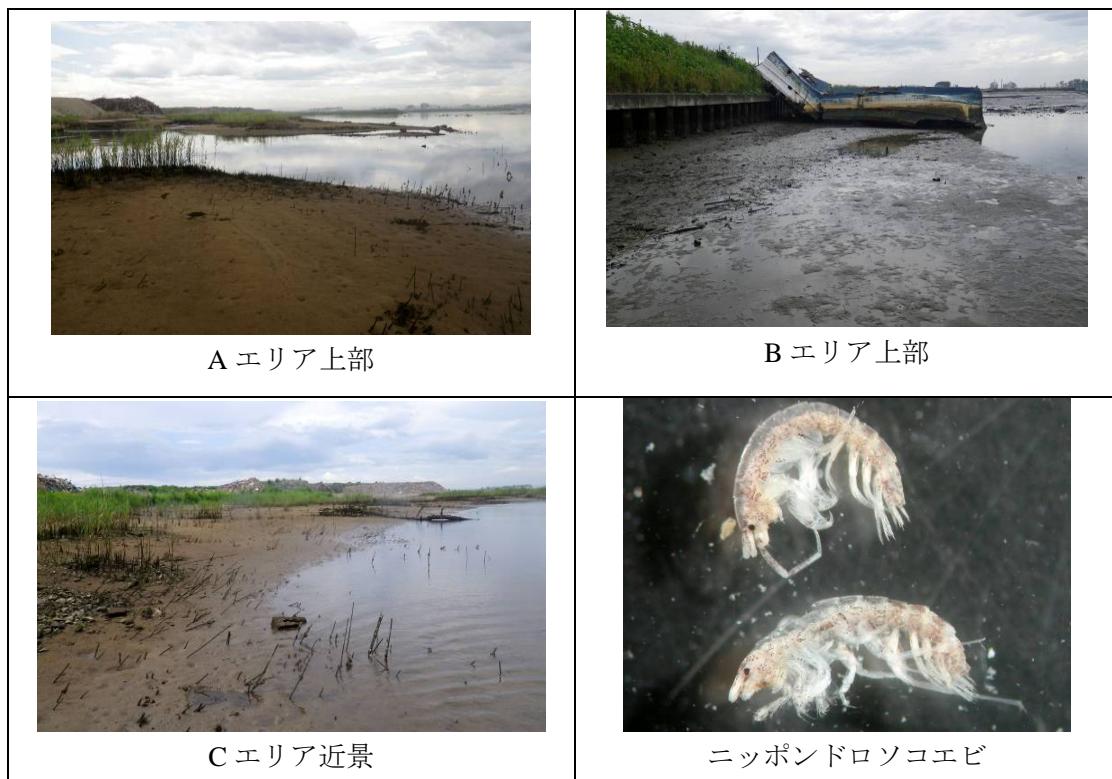
図 2.9 広浦の干潟調査位置と景観写真

干潟調査は、2012年7月17日に広浦（宮城県名取市）の6地区で行った。広浦は震災時の津波で、泥質や軟泥質であった干潟の泥分が津波で持ち去られ、以前潮間帯下部であったところ地点は干出しなくなった。ヨシ原は多くの場所で大きくダメージを受け、特に東側（海側）岸辺に沿って成立していたヨシ原はほとんどが失われた。

Aエリアの岸辺にあったヨシ原はほぼ壊滅状態であったが、Bエリアは底質が比較的良く残されていた。またCエリアは入江状であったところが、津波の洗掘等で地形が変わっていた。
