平成 24 年度  
東北地方太平洋沿岸地域自然環境調査  
市町村別報告書

福島県南相馬市

平成 25 (2013) 年 10 月

環境省自然環境局生物多様性センター

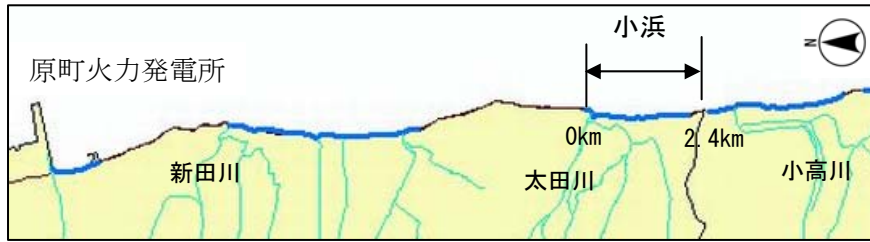
図 2.2 小浜地区の変化状況

図 2.2に小浜地区の変化状況を示した。

- ◆1970年代から震災前  
河川や海食崖からの供給土砂の減少により、中央で汀線が後退した。砂丘植生は消失していた。
- ◆震災前から震災後  
津波で堤防が破堤してV字状の湾入部が形成され、汀線はラグーンのあった位置まで後退し、海岸林はほぼ消失した。

海岸調査は砂浜・泥浜海岸を半島や岬、港湾や漁港、河口、漂砂特性等から地区海岸に細分化し、各汀線から約 100～500m 陸側の範囲について、1970 年代、震災前の 2000 年代及び震災後の 3 時期の写真画像から「砂浜」「砂丘植生」「海岸林」「海岸構造物」「その他」（宅地・農地等）の 5 つの凡例に分類した。全調査対象海岸の延長は約 680km であり、このうち福島県は約 94km であった。
