平成 24 年度
東北地方太平洋沿岸地域自然環境調査
市町村別報告書

福島県双葉郡浪江町

平成 25 (2013) 年 10 月

環境省自然環境局生物多様性センター

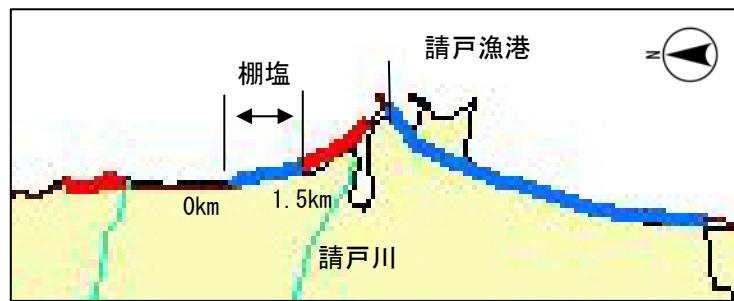
図 2.2 棚塩地区の変化状況

図 2.2 に棚塩地区の変化状況を示した。

◆ 1970 年代から震災前

清戸川の導流堤の建設で南部の汀線は前進していた。海岸林はほぼ全域に繞いていた。

◆ 震災前から震災後

南部の汀線は最大 250m 後退し、背後の海岸林は消失した。

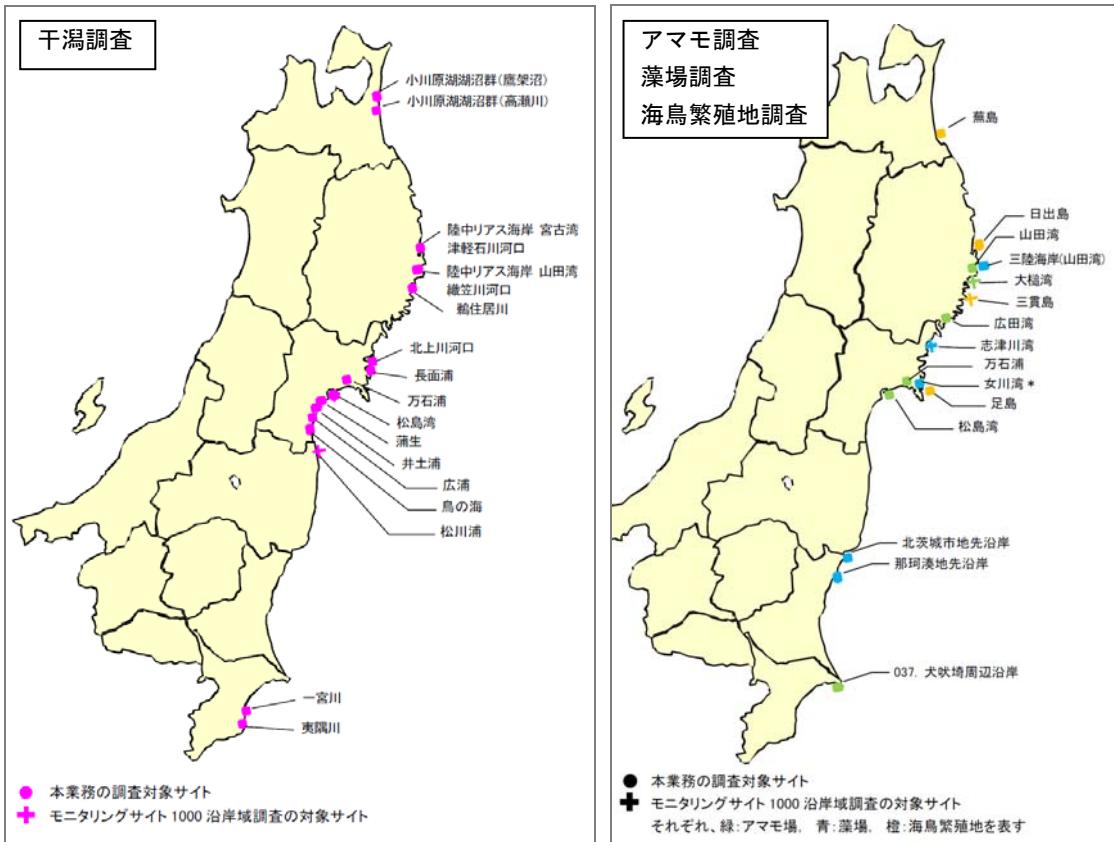
図 3.6 生態系監視調査地点

生態系監視調査地点を図 3.6に示した。生態系監視調査では干潟（15箇所）、アマモ場（5箇所）、藻場（4箇所）、海鳥繁殖地（3箇所）で震災後の調査を実施した。
