平成 24 年度  
東北地方太平洋沿岸地域自然環境調査  
市町村別報告書

茨城県高萩市

平成 25 (2013) 年 10 月

環境省自然環境局生物多様性センター

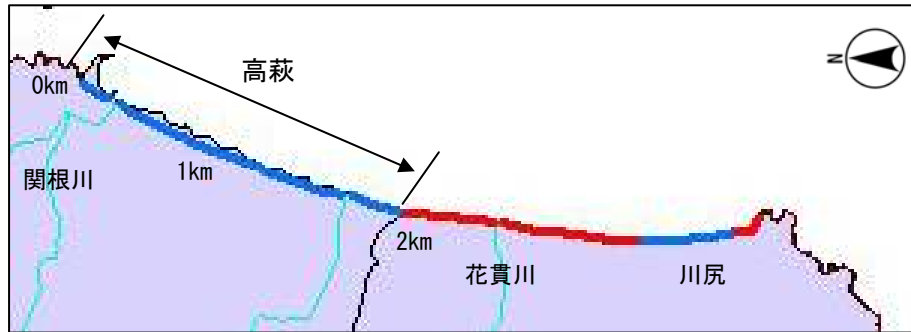
図 2.2 高萩地区の変化状況

- ◆ 1970年代から震災前  
北部は堰堤の建設により汀線は最大 200m 前進し、砂丘植生も発達していた。
- ◆ 震災前から震災後  
汀線変化はみられなかった。

図 2.2 に高萩地区の変化状況を示した。
