4. 海岸調査

4.1 調査目的

本調査は「平成 24 年度東北地方太平洋沿岸自然環境調査等業務」で調査を実施した海岸において、震災後 3 年を経過した 2014 年時点での、汀線、砂浜及び植生の変化、ならびに海岸線種類の変化状況を把握することを目的とした。

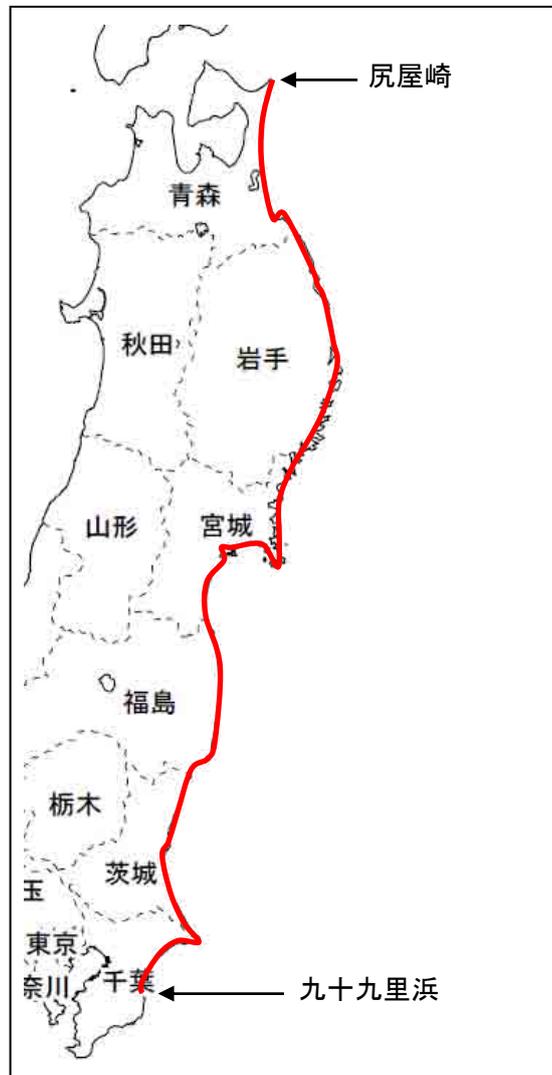
図4.1 調査対象海岸

本調査で対象とした海岸は、青森県（尻屋崎以南）、岩手県、宮城県、福島県、茨城県及び千葉県（九十九里浜以北）において、環境庁第2回自然環境保全基礎調査で海岸延長100m以上の泥浜及び砂浜海岸とした海岸である（図4.1）。

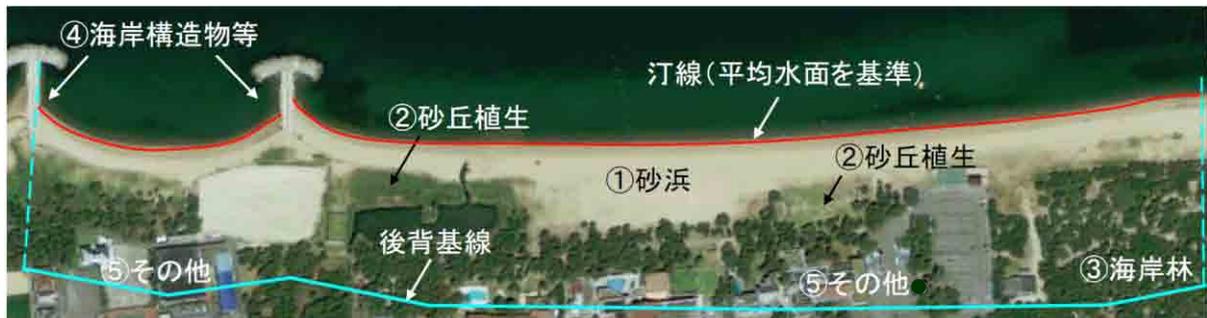
図4.4 凡例区分

次に、原稿図上に潮位補正後の汀線位置と陸側の判読範囲を示す後背基線を記入した後、汀線と後背基線に挟まれた範囲における土地被覆を以下の5つに分類して範囲を記入した。なお、判読範囲は、汀線とほぼ並行に陸側へ後背基線を設定して、砂浜や海岸林が広い地区では幅 300～500m、山地や宅地で砂浜が狭い地区では約幅 100m を標準とした（図 4.4）。

- ① 砂浜・泥浜
- ② 砂丘植生
- ③ 海岸林
- ④ 海岸構造物（港湾・空港施設、漁港施設、海岸保全施設、発電所等）
- ⑤ その他（農地・山林・宅地等）

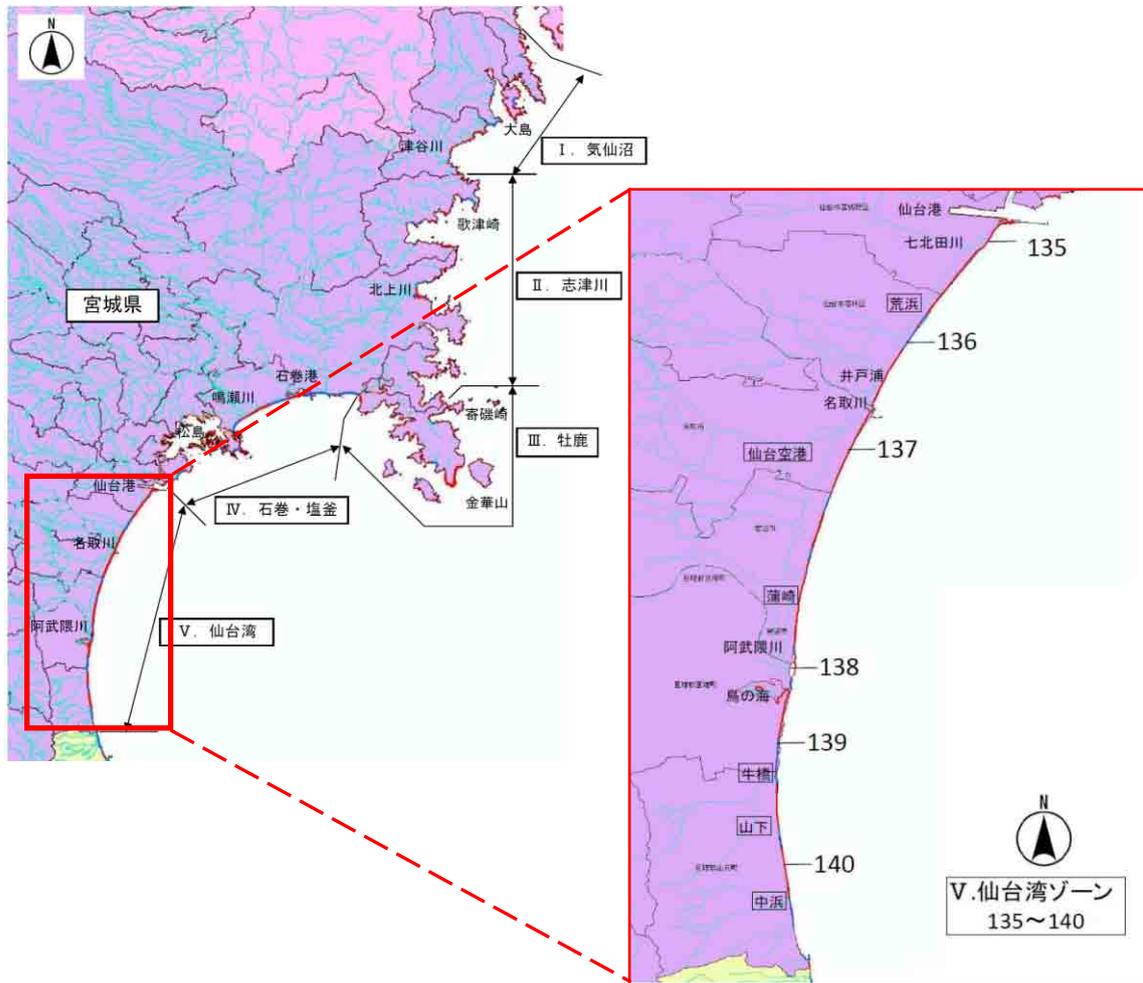
図4.7 ゾーン区分・地区海岸一覧図（例：宮城県_V. 仙台湾ゾーン）

図4.7に宮城県の場合を示す。宮城県ではⅠ. 気仙沼ゾーン（県北部のリアス海岸）、Ⅱ. 志津川ゾーン（県北中部のリアス海岸）、Ⅲ. 牡鹿ゾーン（牡鹿半島のリアス海岸）、Ⅳ. 石巻・塩釜ゾーン（石巻湾及び松島湾の海岸）。Ⅴ. 仙台湾ゾーン（仙台港から南に続く長い砂浜海岸）の5つのゾーンに区分して、その中をそれぞれ地区海岸に細分化した。

* 海岸線種別 赤線：自然海岸砂浜、青線：半自然海岸砂浜、線なし：磯浜海岸・人工海岸等

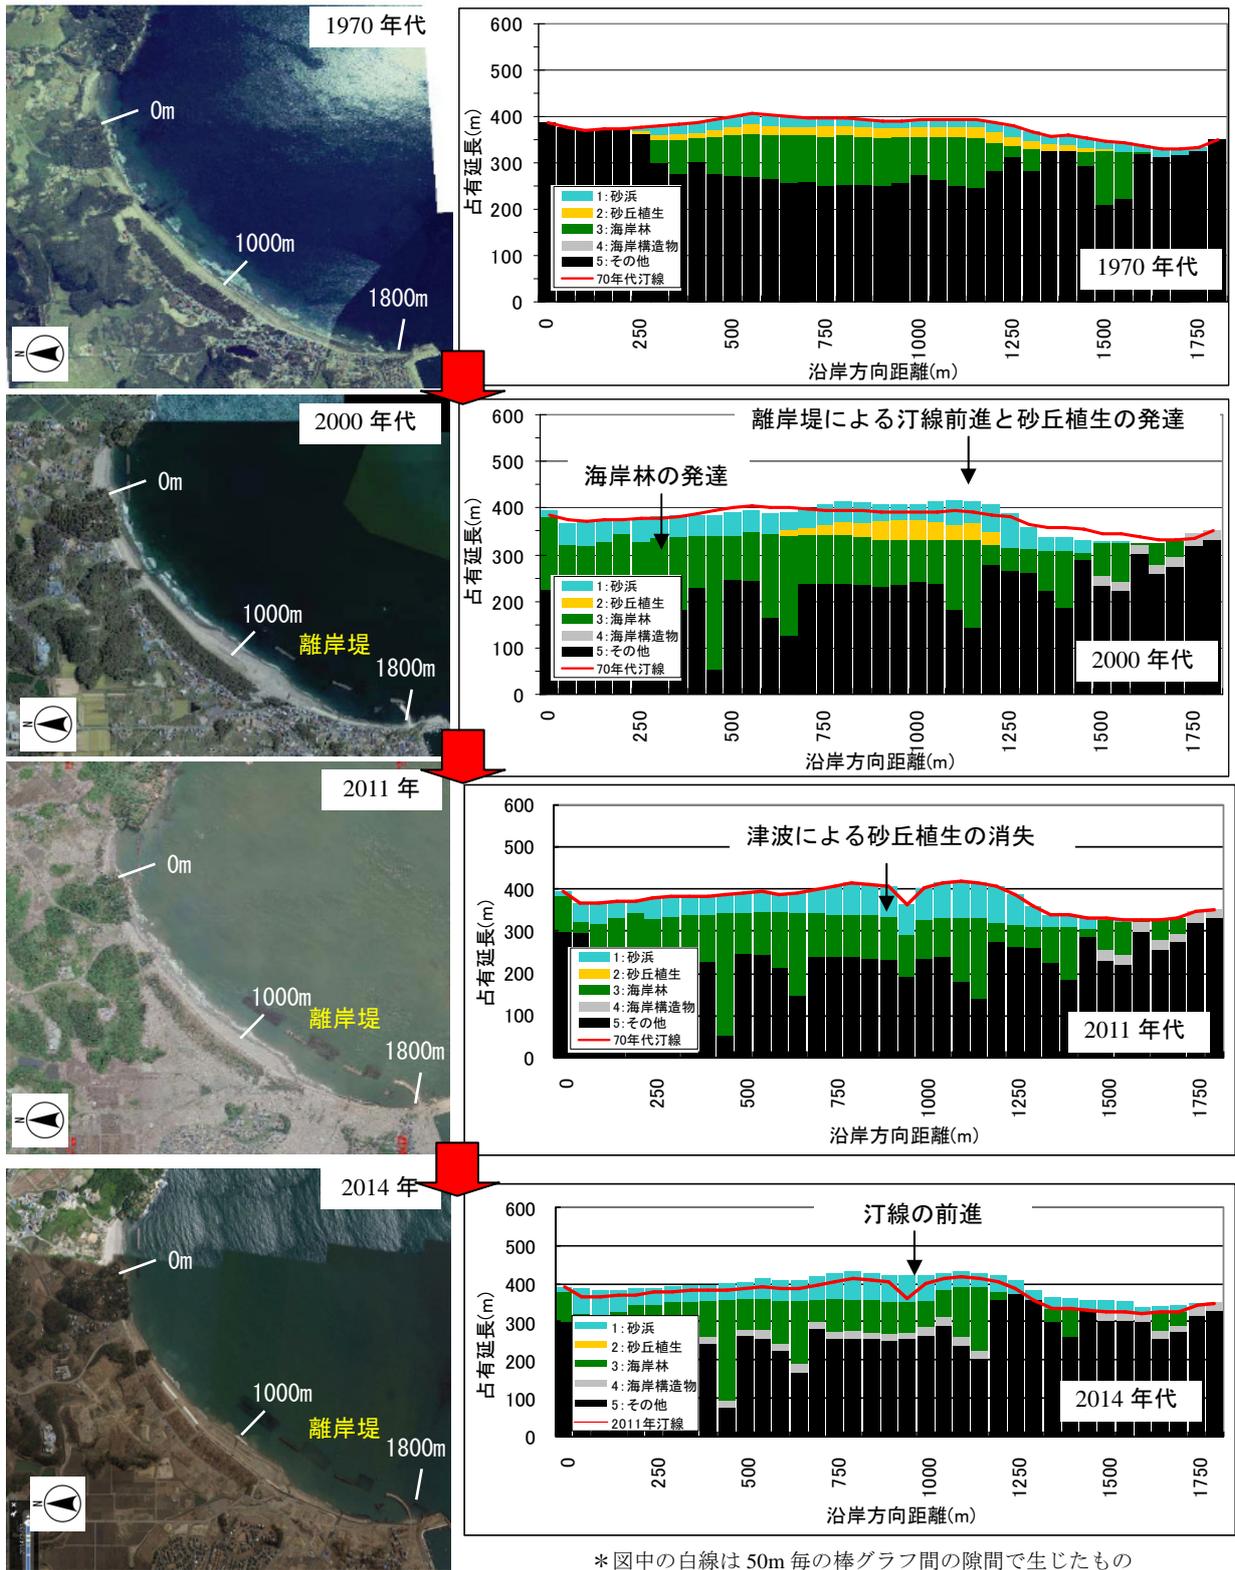
図4.8 土地被覆変化図の例（宮城県Ⅳ. 石巻塩釜ゾーン No.132 七ヶ浜

図は陸側から海側を見たように作成している。縦軸は后背基線から沖側への距離、横軸は（沿岸）汀線方向の距離を示す。ここでは、図の左側が北、右側が南に該当する。1970年代の汀線位置（赤線）を2000年代に、2011年の汀線位置（赤線）を2014年の図の上に重ねている。2000年の土地被覆の外側（ここでは水色で示す砂浜）と汀線に空間がある場合は、汀線が後退したことになる。

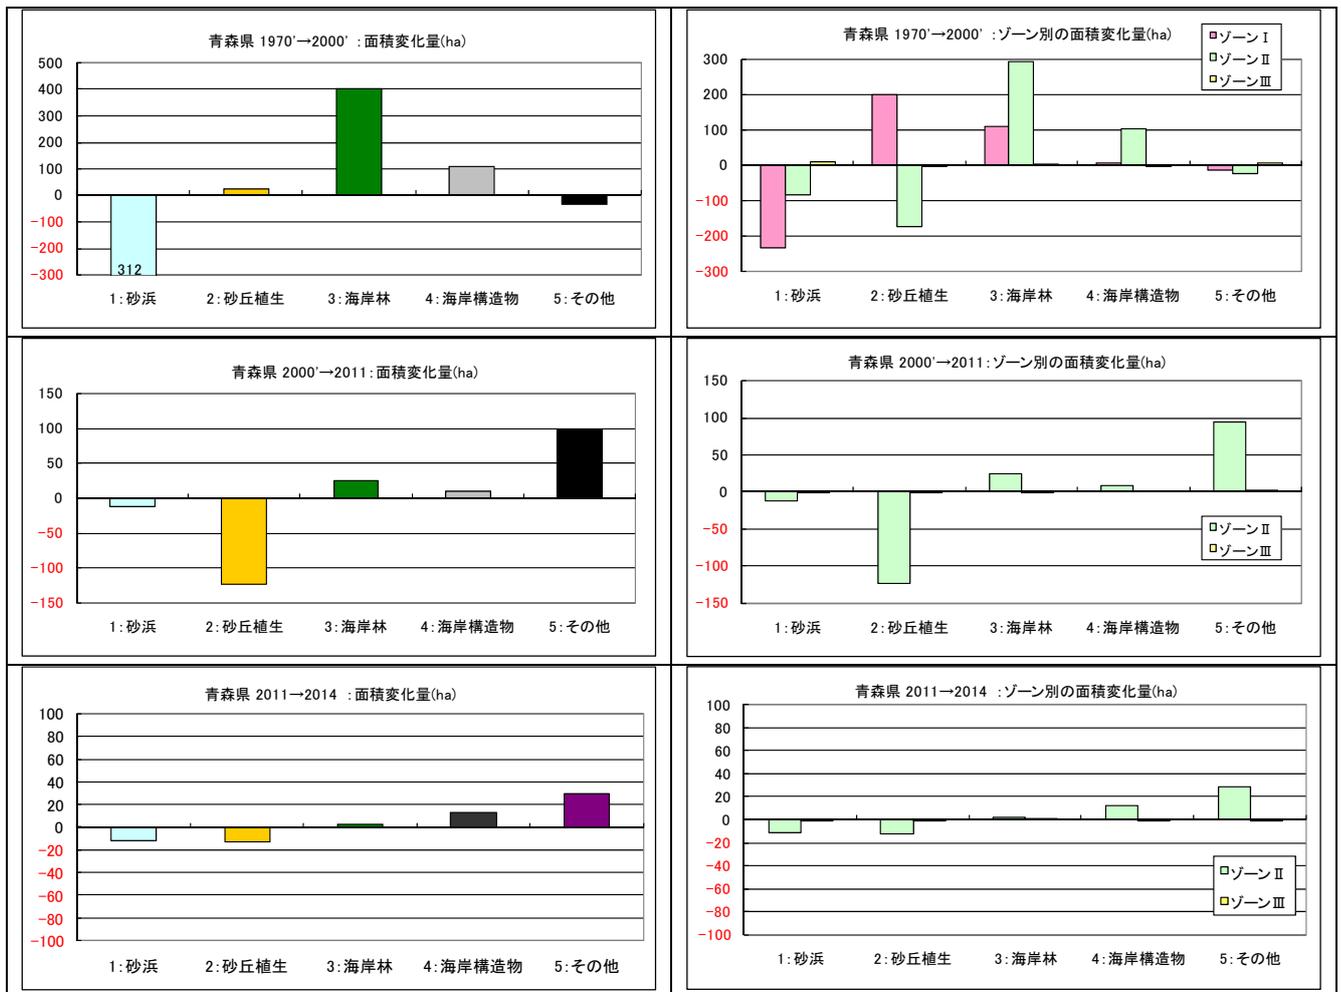
図4.13 青森県の2時期の変化量

ゾーンIIでは砂浜と砂丘植生が縮小し、主に海岸構造物とその他が拡大した。

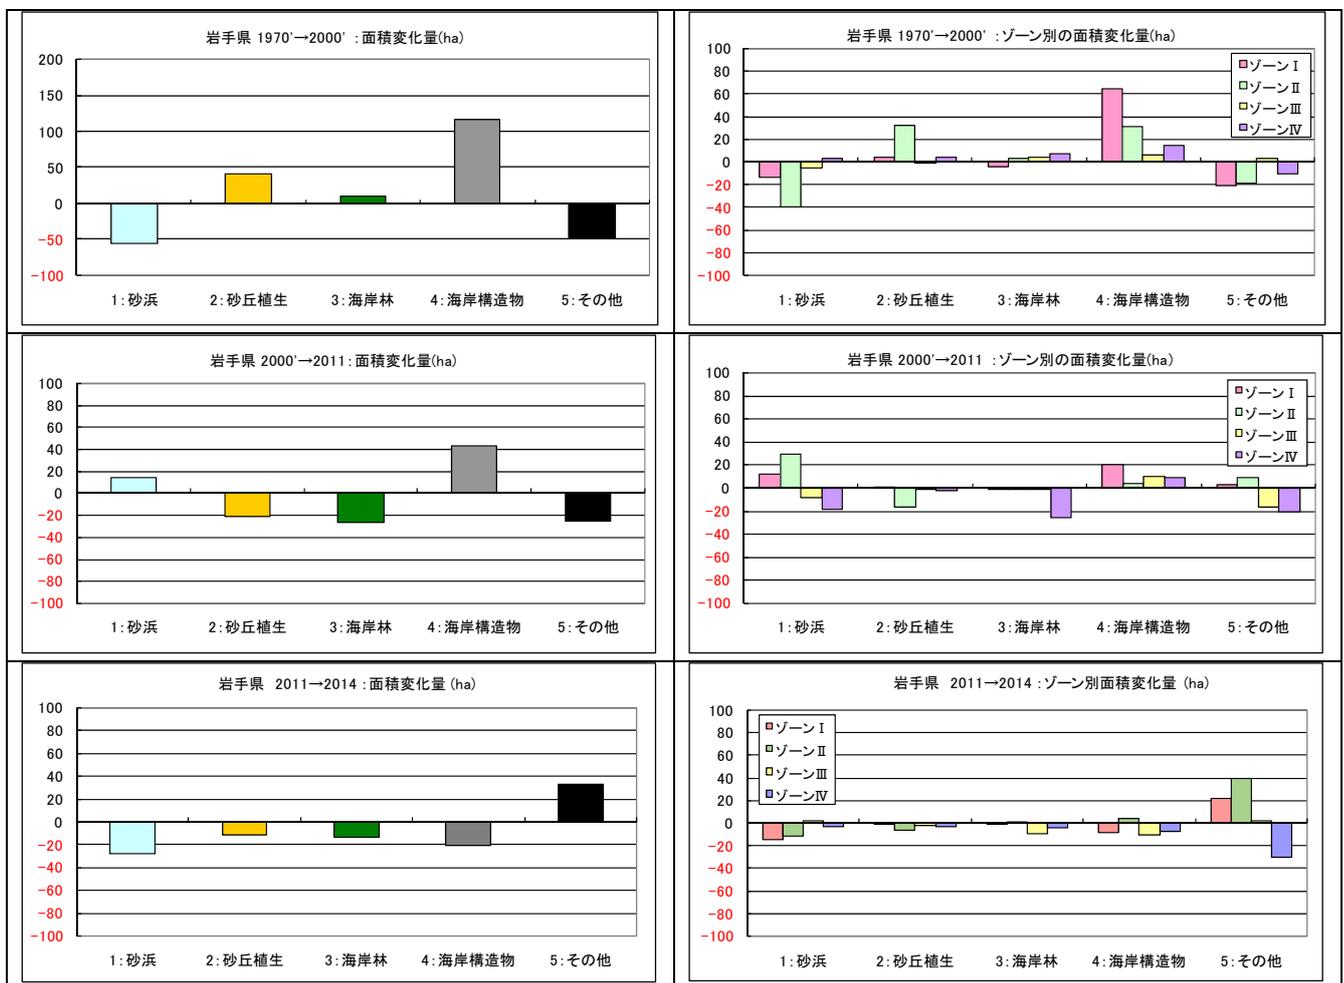
図4.14 岩手県の2時期の変化量

その他以外は10~30ha縮小していた。ゾーンⅠ、Ⅱでは砂浜が縮小し、その他は拡大した。

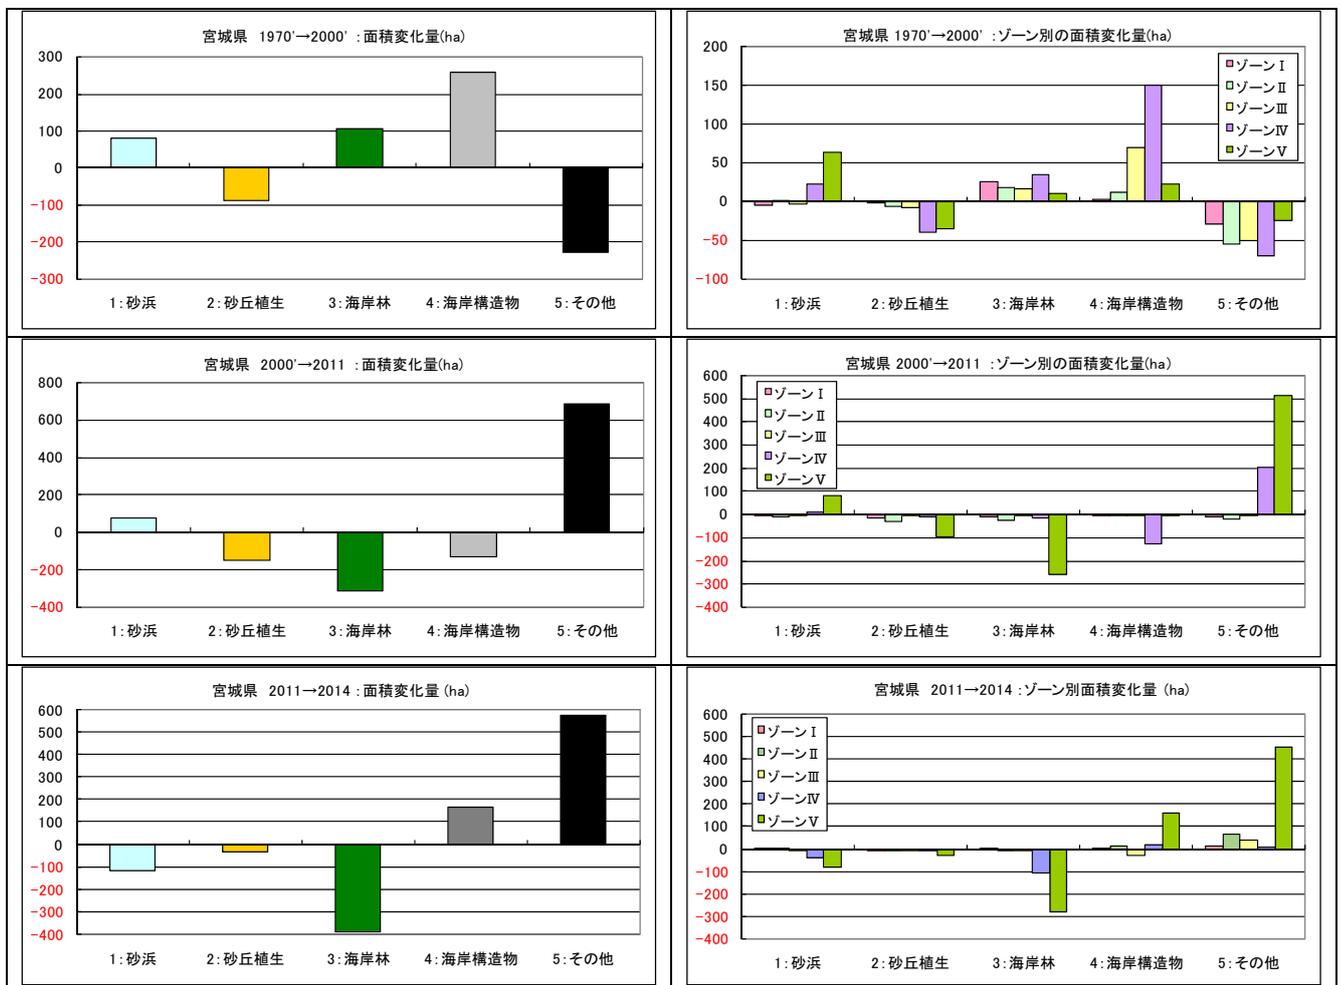
図4.15 宮城県の2時期の変化量

ゾーンIIIでは海岸林が大きく縮小し、海岸構造物とその他が拡大した。

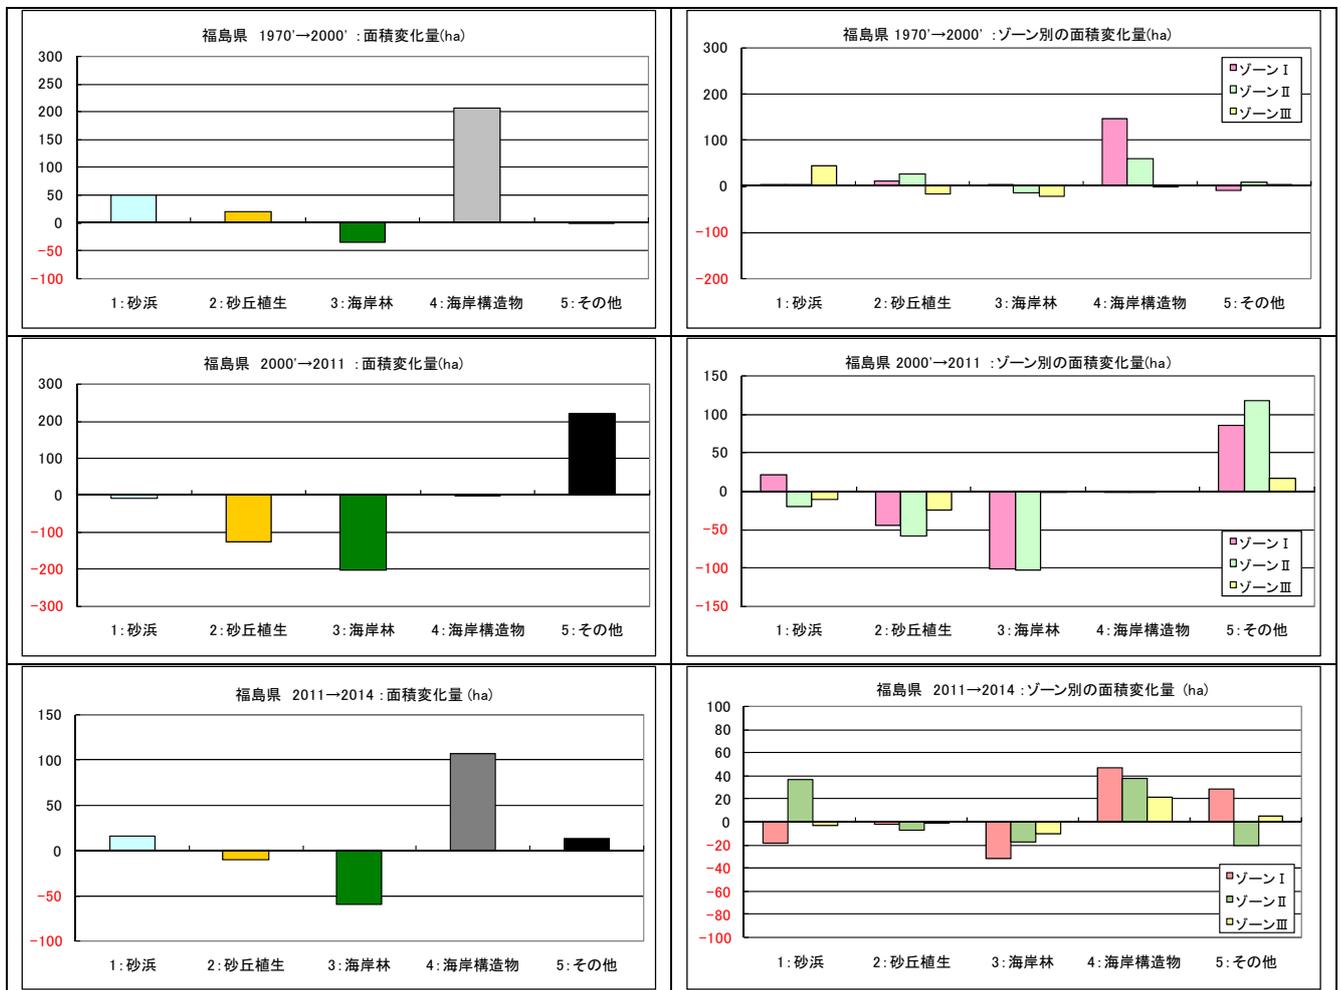
図4.16 福島県の2時期の変化量

全般に海岸林が縮小し、主に海岸構造物が拡大した。

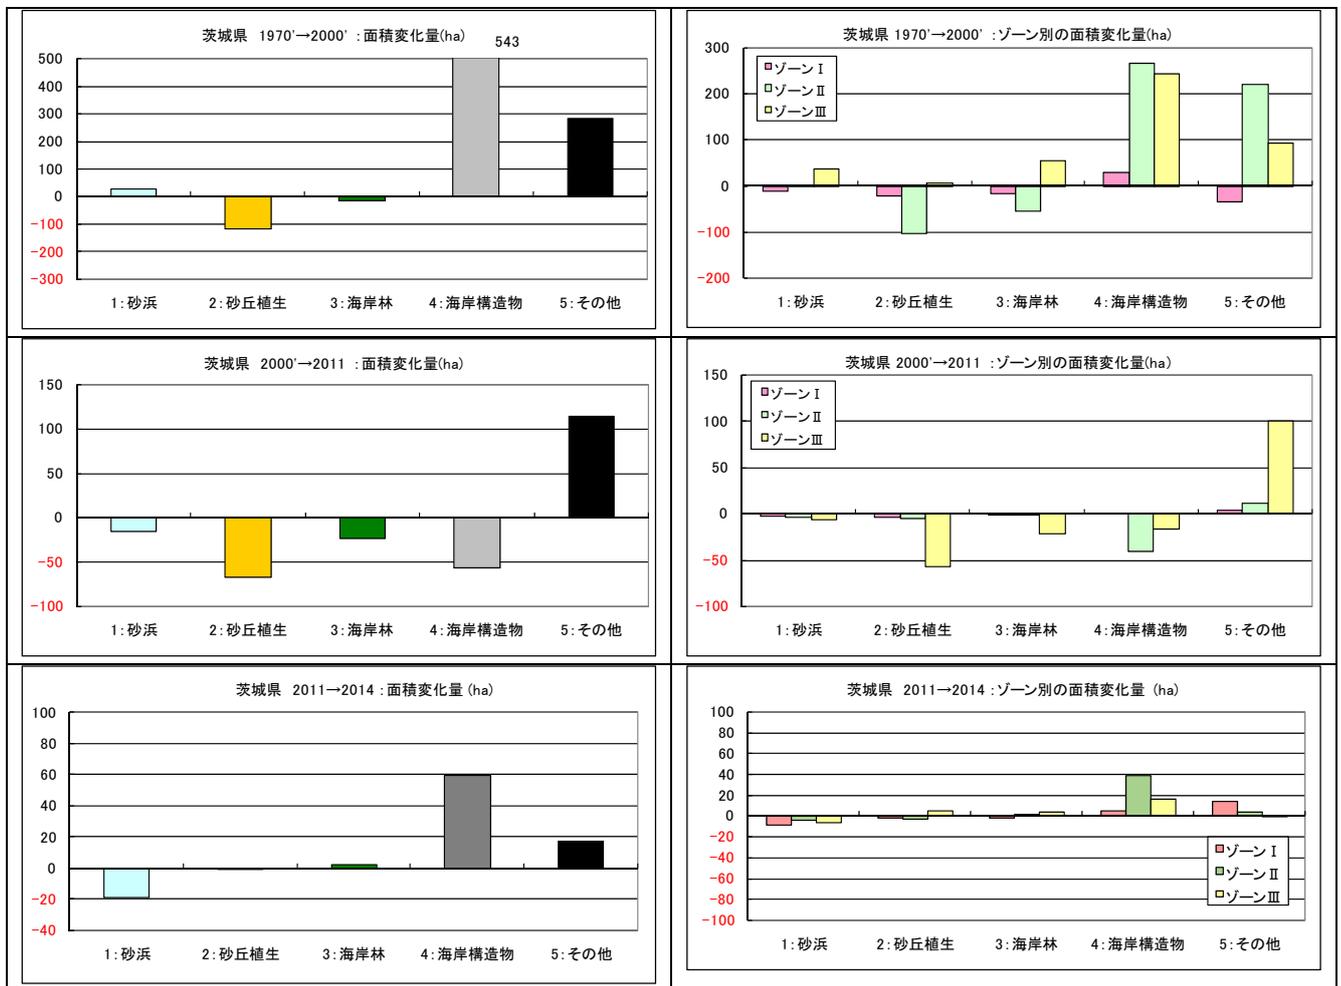
図4.17 茨城県の2時期の変化量

砂浜が縮小し、主に海岸構造物とその他が拡大した。

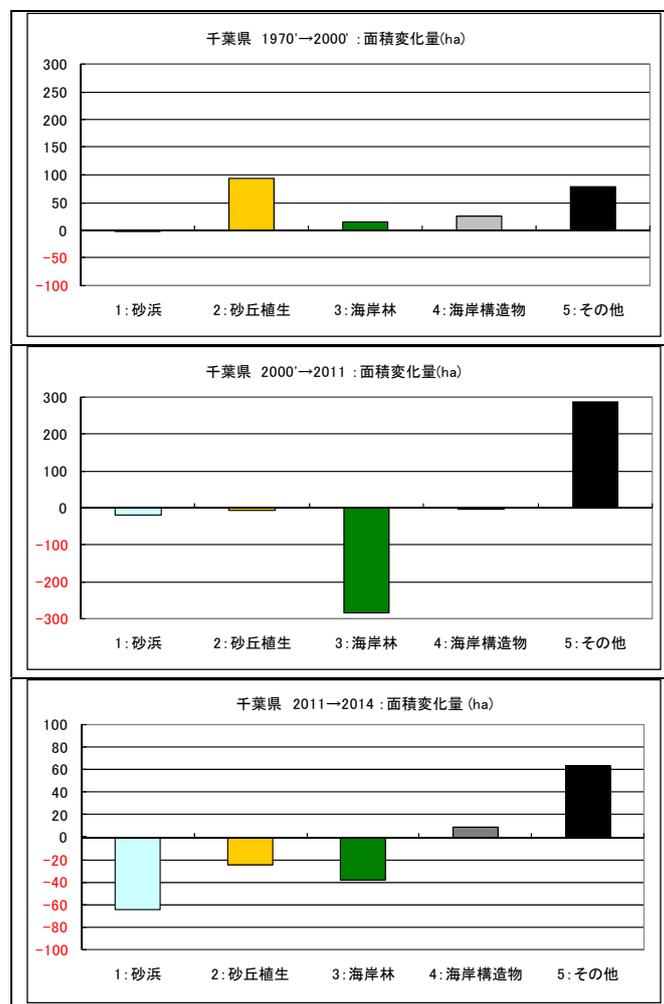
図4.18 千葉県の2時期の変化量

砂浜、砂丘植生、海岸林が縮小し、主にその他が拡大した。

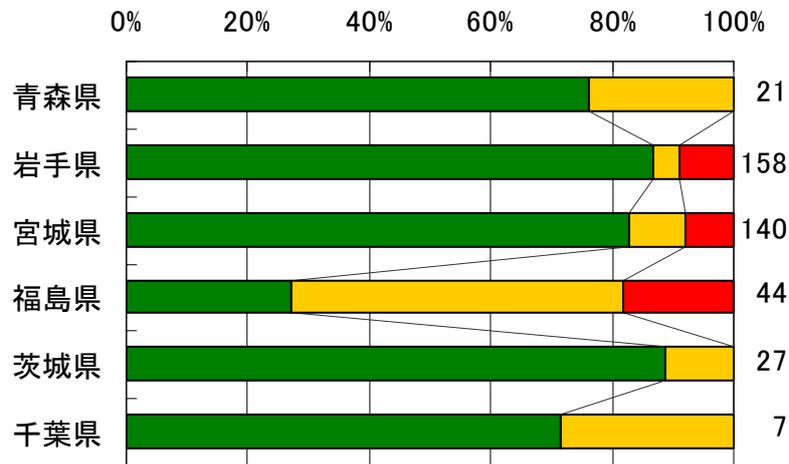
タイプ3「破堤・汀線後退や砂浜消失」の割合が多い県は、岩手県、宮城県、福島県であった。福島県はタイプ2「汀線の後退」も24海岸と多く、タイプ1の安定は全海岸の27%である12海岸にすぎない。

■ 1	タイプ1 (緑色) : 安定 (概ね変化なしを含む)
■ 2	タイプ2 (黄色) : 汀線の後退が見られる
■ 3	タイプ3 (赤色) : 防潮堤が破堤して汀線の後退や砂浜の消失が見られる

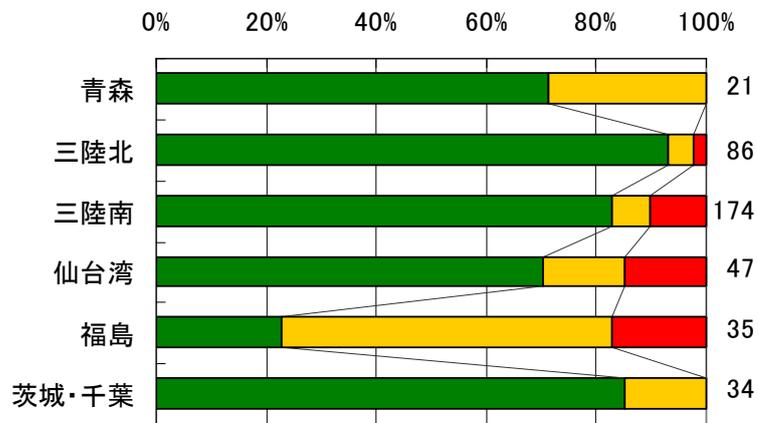
図4.24 沿岸別の海岸の変化状況 (震災後)

- タイプ3「破堤・汀線後退や砂浜消失」の割合が多い沿岸は、津波の被害が著しかった三陸南、仙台湾、福島であった。福島はタイプ2「汀線の後退」も多かった。

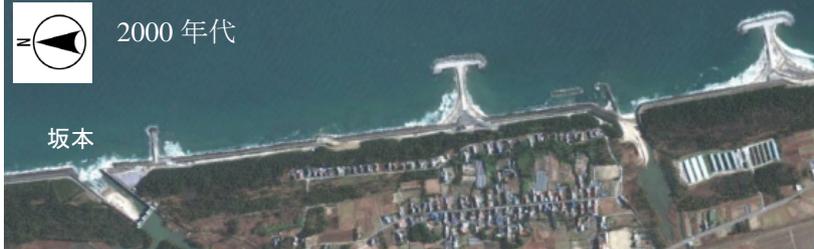
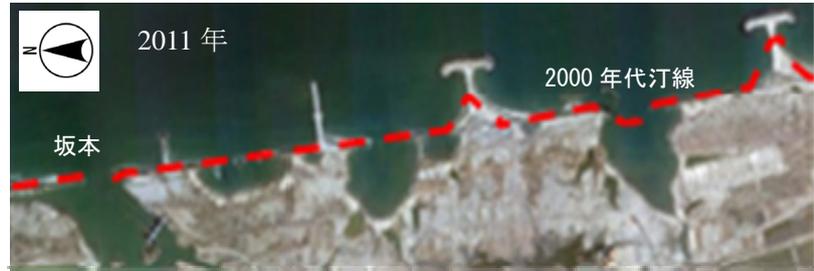
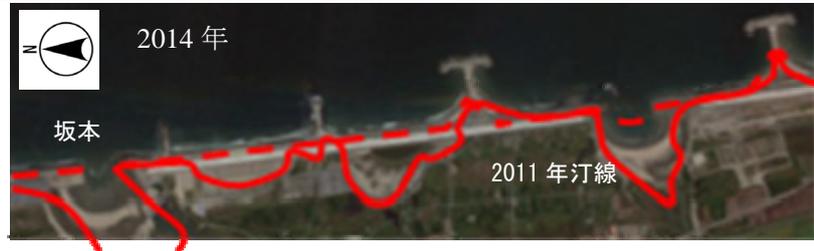
図4.27 宮城県山元町中浜

<p>2000 年代</p> <p>坂本</p>	<p>砂浜はなく防潮堤の背後には海岸林が発達していた。</p>

<p>2011 年</p> <p>坂本</p> <p>2000 年代汀線</p>	<p>防潮堤は破堤して、V 字状の湾入部を形成し、汀線は最大 250m 後退した。</p>

<p>2014 年</p> <p>坂本</p> <p>2011 年汀線</p>	<p>防潮堤が新設されるとともに、汀線はやや回復した。</p>

- ・ 範囲：宮城県の南端に面し、南端に磯崎漁港がある延長約 10km の海岸。
- ・ 2000 年代－2011 年：海岸変化の要因はタイプ 3 「防潮堤が破堤して汀線後退」。破堤によって V 字状の湾入部を形成し、汀線は最大約 250m 後退した。砂浜は中央から南部にかけて、砂丘植生は全域でほぼ消失し、海岸林も著しい被害にあった。
- ・ 2011 年－2014 年：海岸変化の要因はタイプ 2 「汀線は回復傾向」。凸凹であった汀線の形状はほぼ直線になった。全般に海岸林が海岸構造物とその他に変わった。

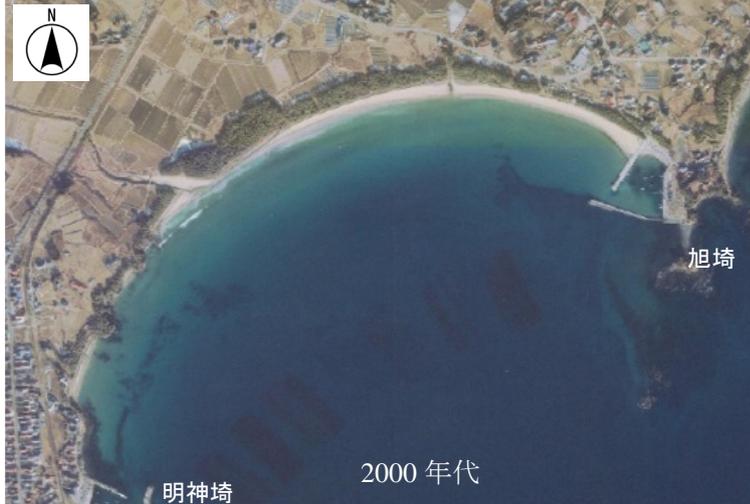
図4.28 宮城県気仙沼市小伊勢浜

<p>幅 50m 程度の砂浜の背後に砂丘植生と海岸林が発達していた。</p>

<p>防潮堤は破堤して、V字状の湾入部を形成し、汀線は最大 100m 後退した。</p>

<p>砂浜はほとんどなく、汀線の回復は少ない。</p>

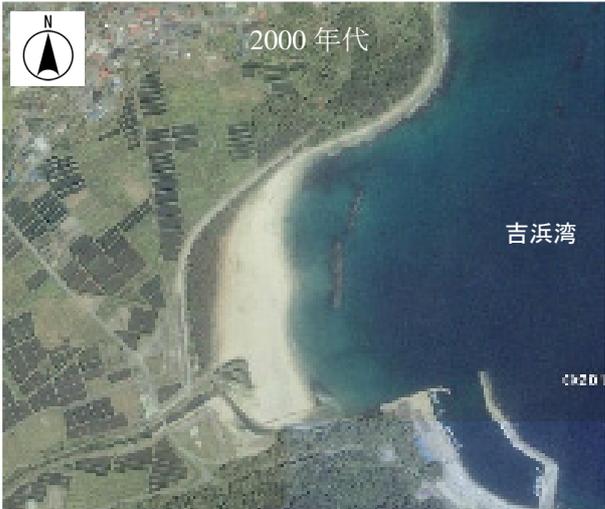
図4.29 岩手県大船渡市吉浜

<p>幅 70m 程度の砂浜の背後に海岸林が発達していた。</p>

<p>防潮堤は破堤して、汀線は最大 70m 後退した。</p>

<p>砂浜はほとんどなく、汀線の回復は少ない。</p>

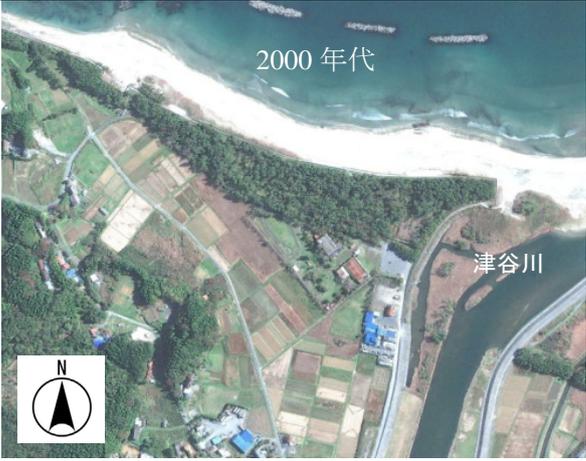
<p>2000年代</p> <p>津谷川</p>	<p>幅 70m 程度の砂浜の背後に砂丘植生と海岸林が発達していた。</p>

<p>2011年</p> <p>2000年代汀線</p> <p>津谷川</p>	<p>河口砂州は完全に消失するとともに、防潮堤は破堤して、V字状の湾入部を形成し、汀線は最大 500m 後退した。</p>

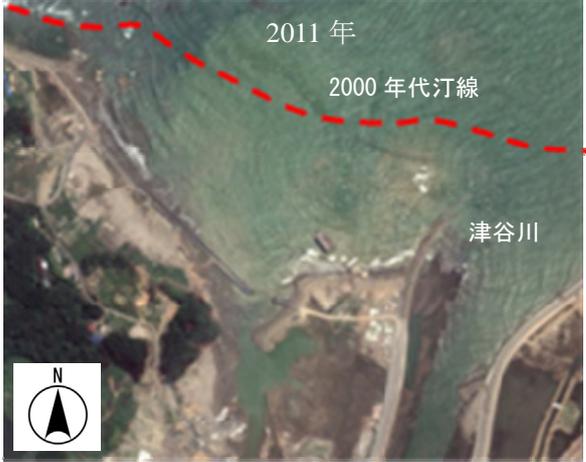
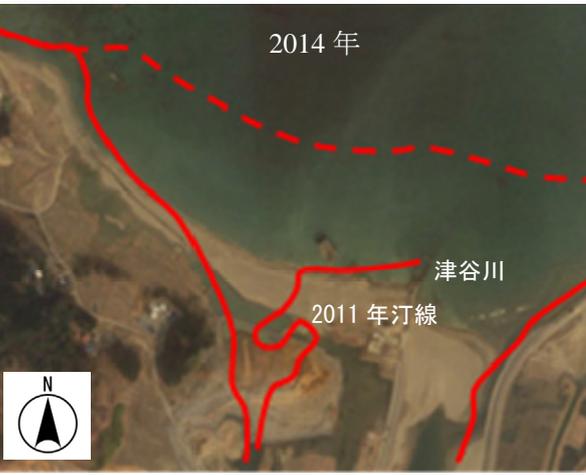
図4.30 宮城県気仙沼市赤崎

<p>2014年</p> <p>津谷川</p> <p>2011年汀線</p>	<p>汀線は約 50m 回復したが、2000年代の汀線位置と比べて大きく後退したままである。</p>

- ・ 範囲：北へ向かって伸びた津谷川の河口砂州からなる延長約 1.4km の海岸。
- ・ 2000 年代－2011 年：海岸変化の要因はタイプ 3 「防潮堤が破堤して汀線後退」。中央から東部では破堤によって V 字状の湾入部を形成し、汀線は最大 500m 後退して、河口砂州と砂丘植生は消失した。
- ・ 2011 年－2014 年：海岸変化の要因はタイプ 3 「汀線の回復が遅い」。砂浜は約 50m 回復したが震災前の汀線位置まではほど遠い。

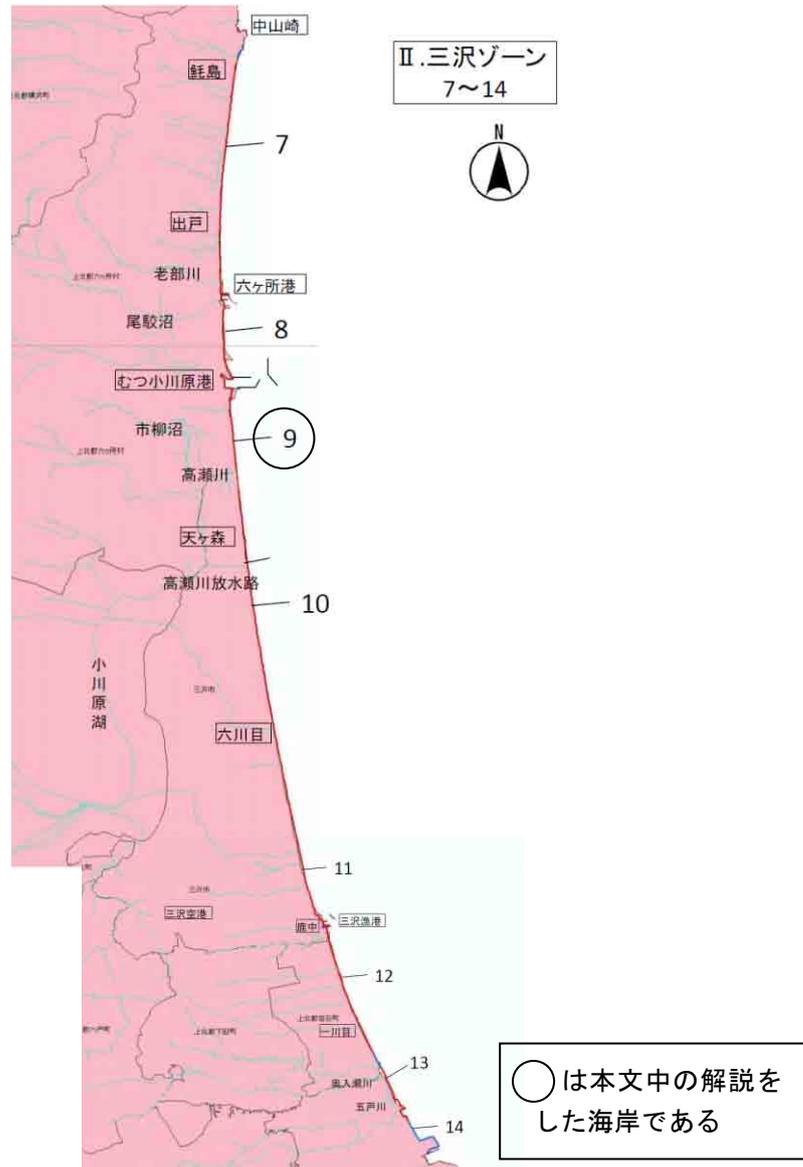
図4.39 三沢ゾーン

三沢ゾーンは中山崎の No. 7 から八戸港の No. 14 までの海岸である。沿岸には尻屋ゾーンと同様に長大な砂浜海岸が続き、その背後には砂丘植生と海岸林が分布しているが、むつ小川原港や三沢漁港等の規模の大きな港湾・漁港施設があり、北上する沿岸漂砂を阻止した形となっている。この結果、これら施設の南側では堆積が、北側では著しい侵食が生じている。

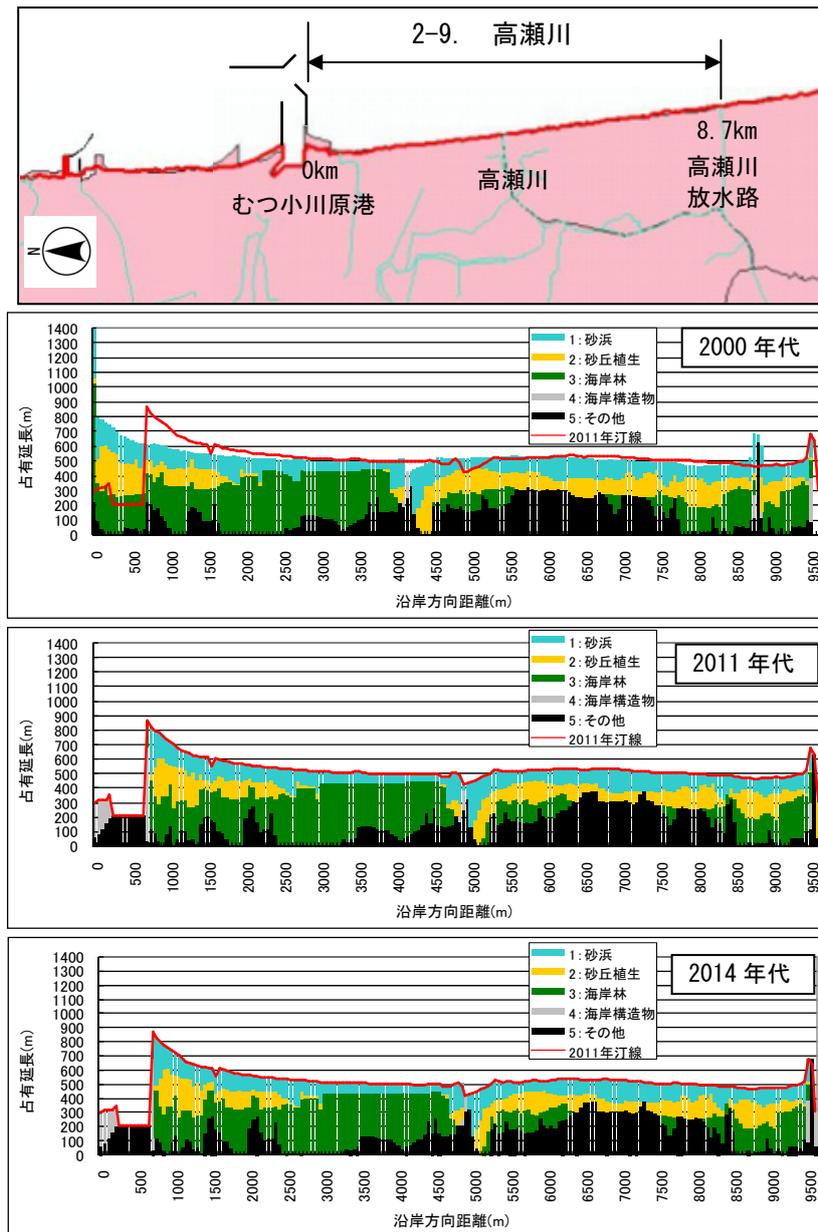
図4.40 六ヶ所村高瀬川

- ・ 範囲：むつ小川原港と高瀬川河口との間に続く、延長約 8.7km の海岸。
- ・ 1970 年代－2000 年代：海岸変化の要因はタイプ 2 「防波堤等の建設で沿岸漂砂を阻止」。むつ小川原港の建設により北向きの沿岸漂砂が阻止された結果、防波堤の南側で堆積、北側では侵食が著しい³。汀線は北部で最大 400m 前進し、砂浜と砂丘植生の範囲が拡大したが、中央から南部では約 50m 後退して砂丘植生が減少した。
- ・ 2000 年代－2011 年：海岸変化の要因はタイプ 1 「安定」。汀線は概ね変化なし。砂丘植生は中央付近（距離 5.5-6.5km）でやや減少している程度。

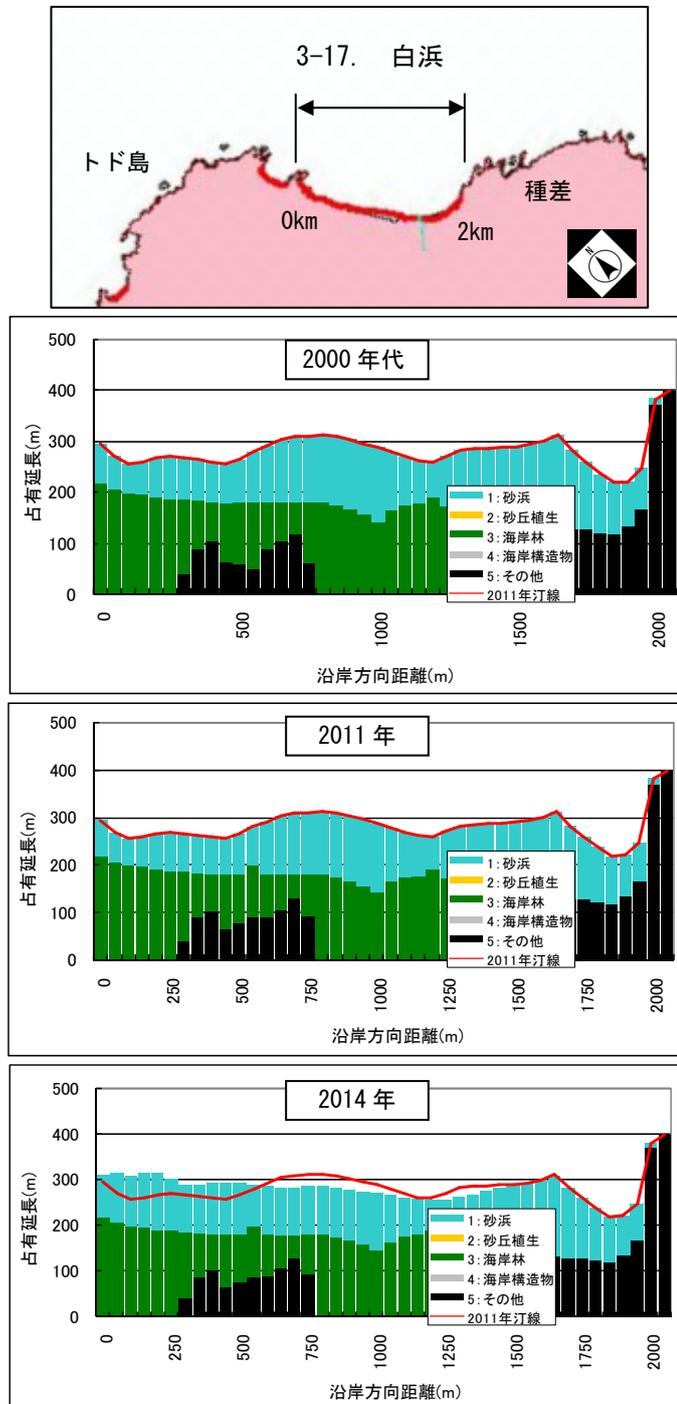
図4.42 八戸市白浜

- ・ 範囲：トド島と種差漁港との間に続く、延長約 2 km の海岸。
- ・ 2000 年代－2011 年：海岸変化の要因はタイプ 1 「安定」。汀線は概ね変化なし。
- ・ 2011 年－2014 年：海岸変化の要因はタイプ 2 「汀線が回復傾向」。ただし、汀線の季節的な変動が見られた。

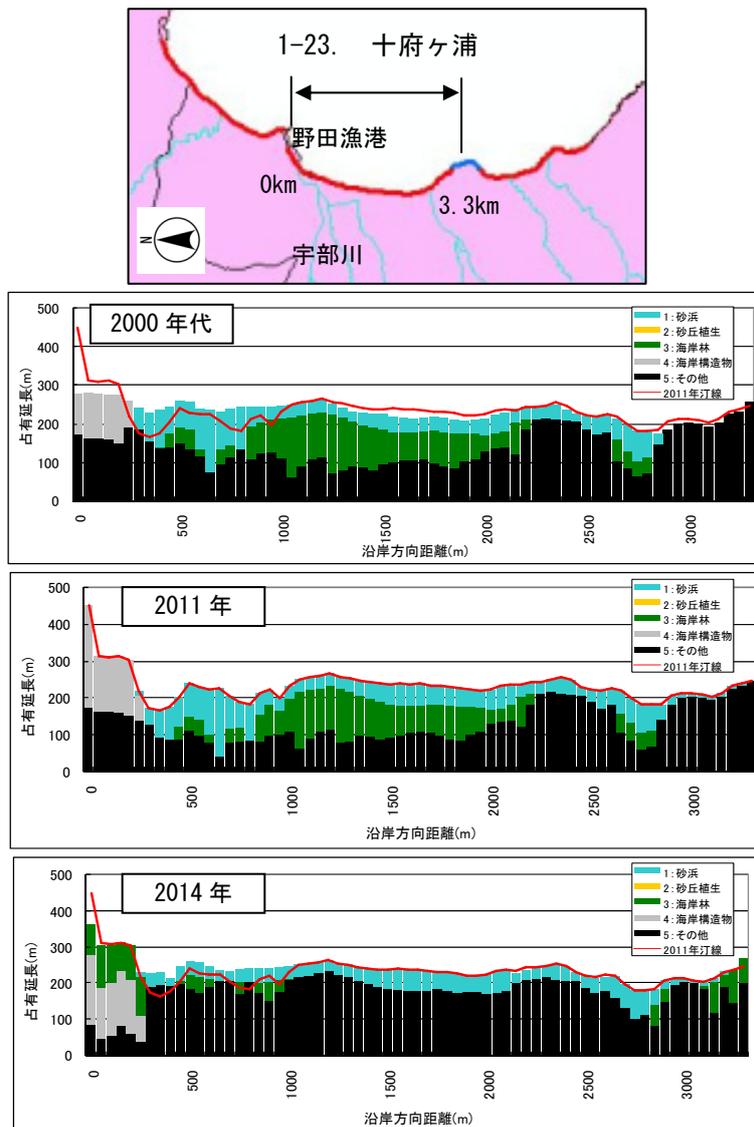
図4.45 野田村十府ヶ浦

- ・ 範囲：野田湾に流入する宇部川河口前面に広がる、延長約 3.3km の海岸。
- ・ 2000 年代－2011 年：海岸変化の要因はタイプ 3 「防潮堤が破堤して汀線後退」。汀線は野田漁港から南側（距離 0.4-1km）で最大 80m 後退している。
- ・ 2011 年－2014 年：海岸変化の要因はタイプ 2 「汀線が回復傾向」。中央では海岸林が、北部では砂浜が減少した。

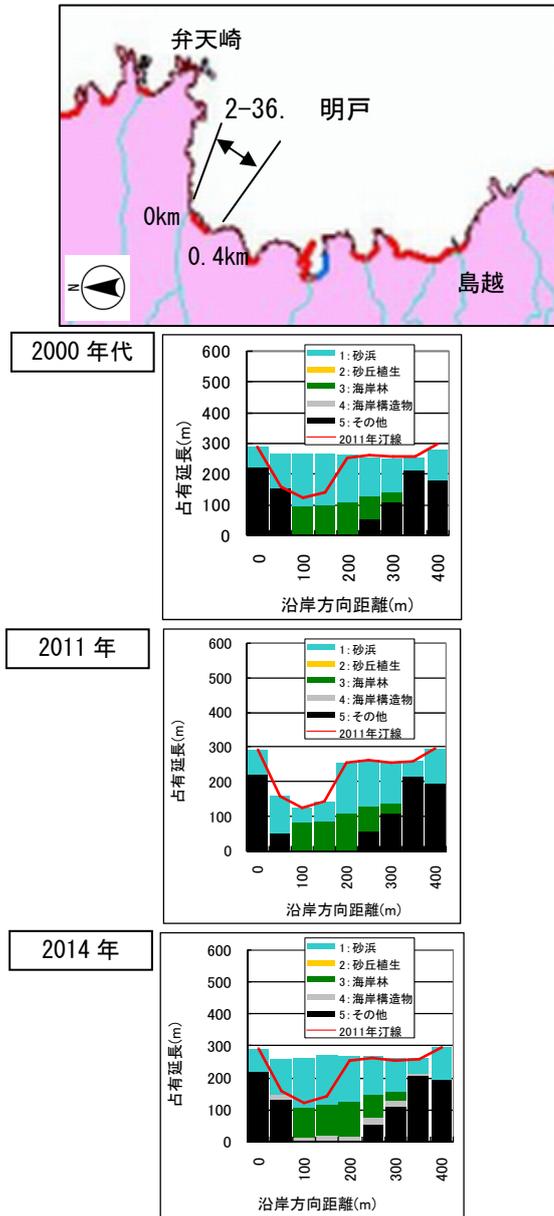
図4.47 田野畑村明戸

- ・ 範囲：弁天崎の南、明戸川河口前面に広がる、延長約 0.4km の海岸。
- ・ 2000 年代－2011 年：海岸変化の要因はタイプ 3 「防潮堤が破堤して汀線後退」。汀線は最大 100m 後退し、砂浜が大きく減少した。
- ・ 2011 年－2014 年：海岸変化の要因はタイプ 2 「汀線が回復傾向」。海岸林は変化なし。

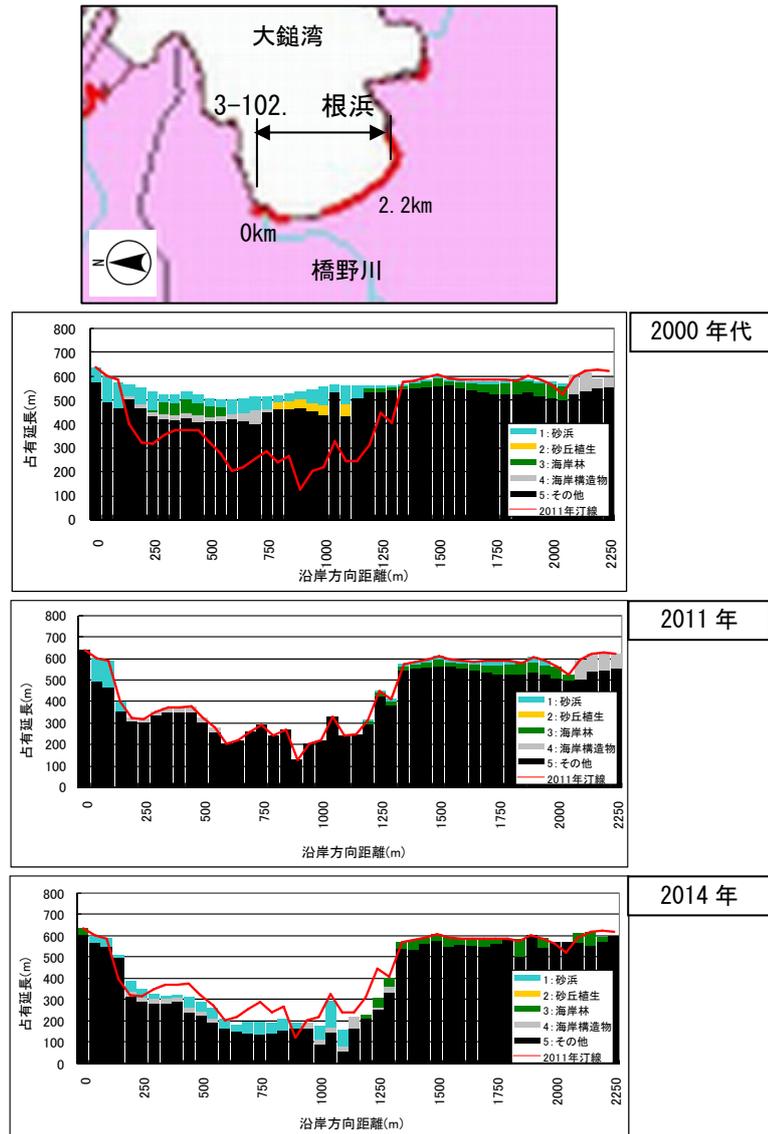
図4.49 釜石市根浜

- ・ 範囲：大鋸湾の奥部、北向きに橋野川の河口砂州が発達した、延長約 2.2km の海岸。
- ・ 2000 年代－2011 年：海岸変化の要因はタイプ 3 「防潮堤が破堤して汀線後退」。砂州は完全に消失して V 字状の湾入部を形成し、汀線は最大 400m 後退した。現地踏査 (2012. 6. 30) によると、河口砂州のあった箇所は完全に水没しており、南部の砂浜も幅が 10m 以下と非常に狭かった。
- ・ 2011 年－2014 年：海岸変化の要因はタイプ 3 「汀線の回復が遅い」。砂浜が約 30m 回復したが、震災前の汀線位置までにはほど遠い。

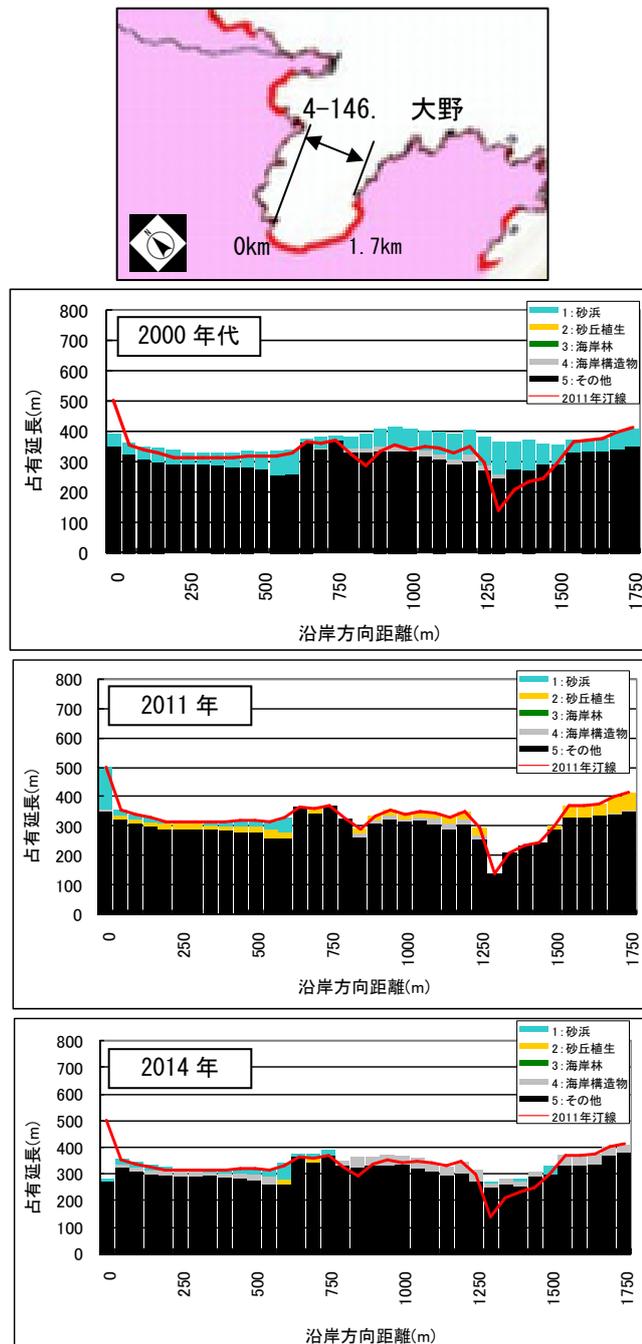
図4.51 陸前高田市大野

- ・ 範囲：大野湾の奥部、弓状の汀線形状をした、延長約 1.7km の海岸。
- ・ 2000 年代－2011 年：海岸変化の要因はタイプ 3 「防潮堤が破堤して汀線後退」。東部では破堤によって V 字状の湾入部を形成し、汀線は最大 200m 後退した。
- ・ 2011 年－2014 年：海岸変化の要因はタイプ 3 「汀線の回復が遅い」。僅かにあった砂丘植生はほぼ消失した。

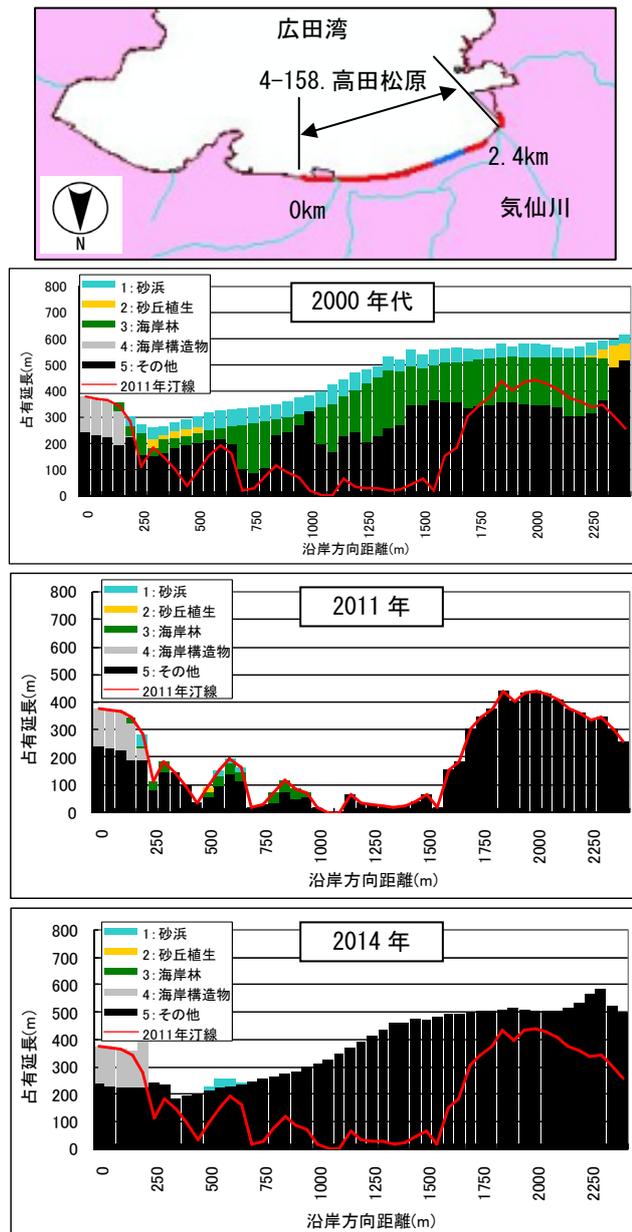
図4.52 陸前高田市高田松原

- ・ 範囲：細長い広田湾の奥部に位置し、西端には気仙川が流入して、背後には細長いラグーンを形成した、延長約 2.4km の海岸。
- ・ 2000 年代－2011 年：海岸変化の要因はタイプ 3 「防潮堤が破堤して汀線後退」。砂浜側の堤防、ラグーン側の堤防（二線堤）ともに破堤し、砂浜と海岸林は消失し、汀線は最大 500m 後退した。
- ・ 2011 年－2014 年：海岸変化の要因はタイプ 2 「汀線の回復傾向」。震災前の汀線まで造成されている。

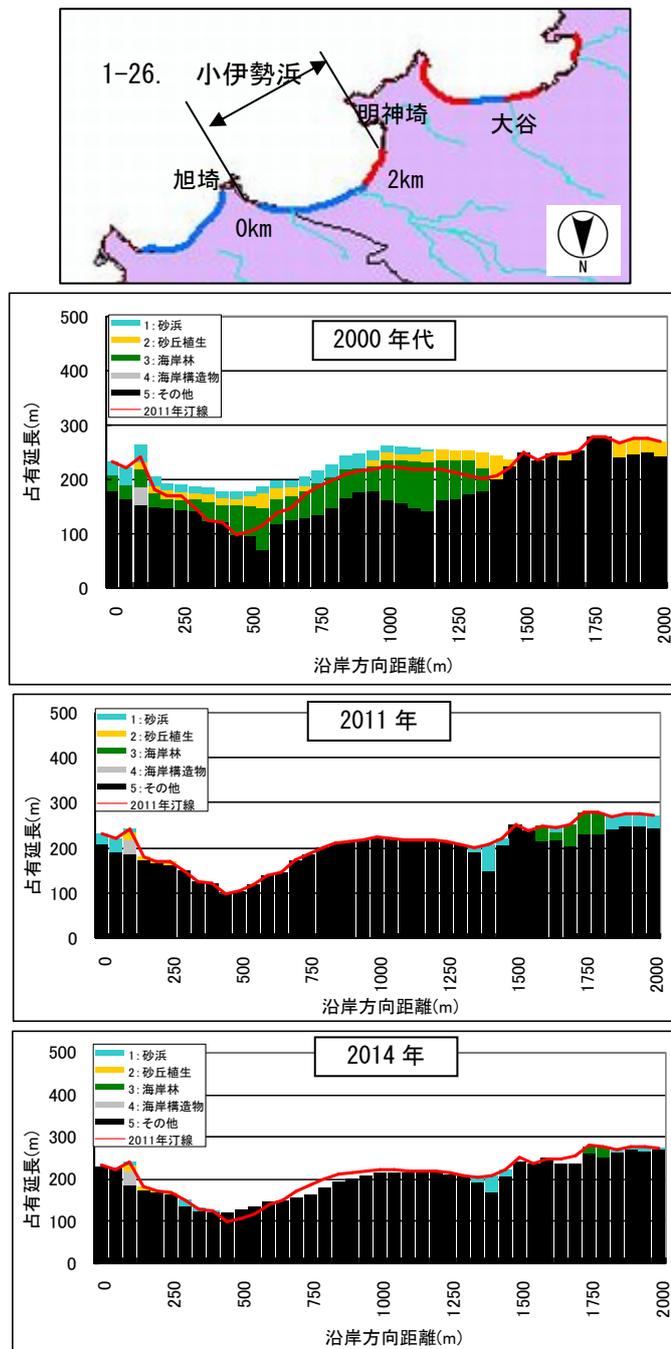
図4.55 気仙沼市小伊勢浜

- ・ 範囲：両側を岬に挟まれた延長約 2 km の海岸。
- ・ 2000 年代－2011 年：海岸変化の要因はタイプ 3 「防潮堤が破堤して汀線後退」。中央から東部では破堤によって V 字状の湾入部を形成し、汀線は最大約 100m 後退した。
- ・ 2011 年－2014 年：海岸変化の要因はタイプ 3 「汀線の回復が遅い」。砂浜はほとんどない。
