4. 海岸調査

4.1 調査目的

本調査は「平成 24 年度東北地方太平洋沿岸自然環境調査等業務」で調査を実施した海岸において、震災後 3 年を経過した 2014 年時点での、汀線、砂浜及び植生の変化、ならびに海岸線種類の変化状況を把握することを目的とした。

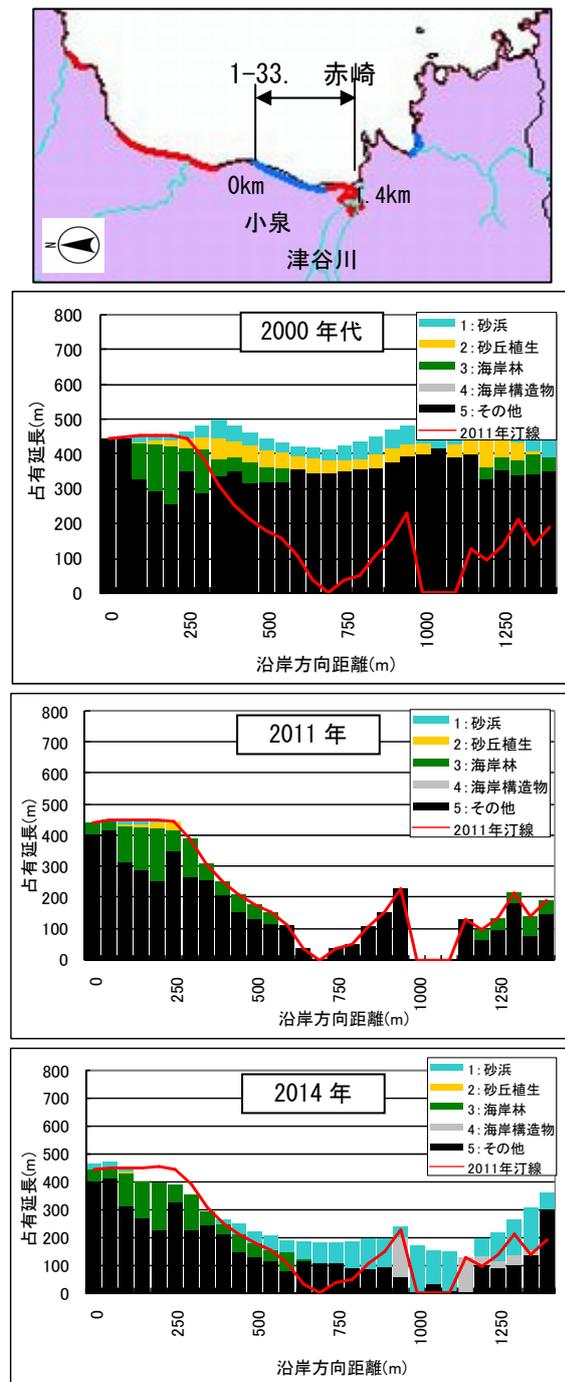
図4.56 気仙沼市赤崎

- ・ 範囲：北へ向かって伸びた津谷川の河口砂州からなる延長約 1.4km の海岸。
- ・ 2000 年代－2011 年：海岸変化の要因はタイプ 3 「防潮堤が破堤して汀線後退」。中央から東部では破堤によって V 字状の湾入部を形成し、汀線は最大 500m 後退して、河口砂州と砂丘植生は消失した。
- ・ 2011 年－2014 年：海岸変化の要因はタイプ 3 「汀線の回復が遅い」。砂浜は約 50m 回復したが震災前の汀線位置まではほど遠い。

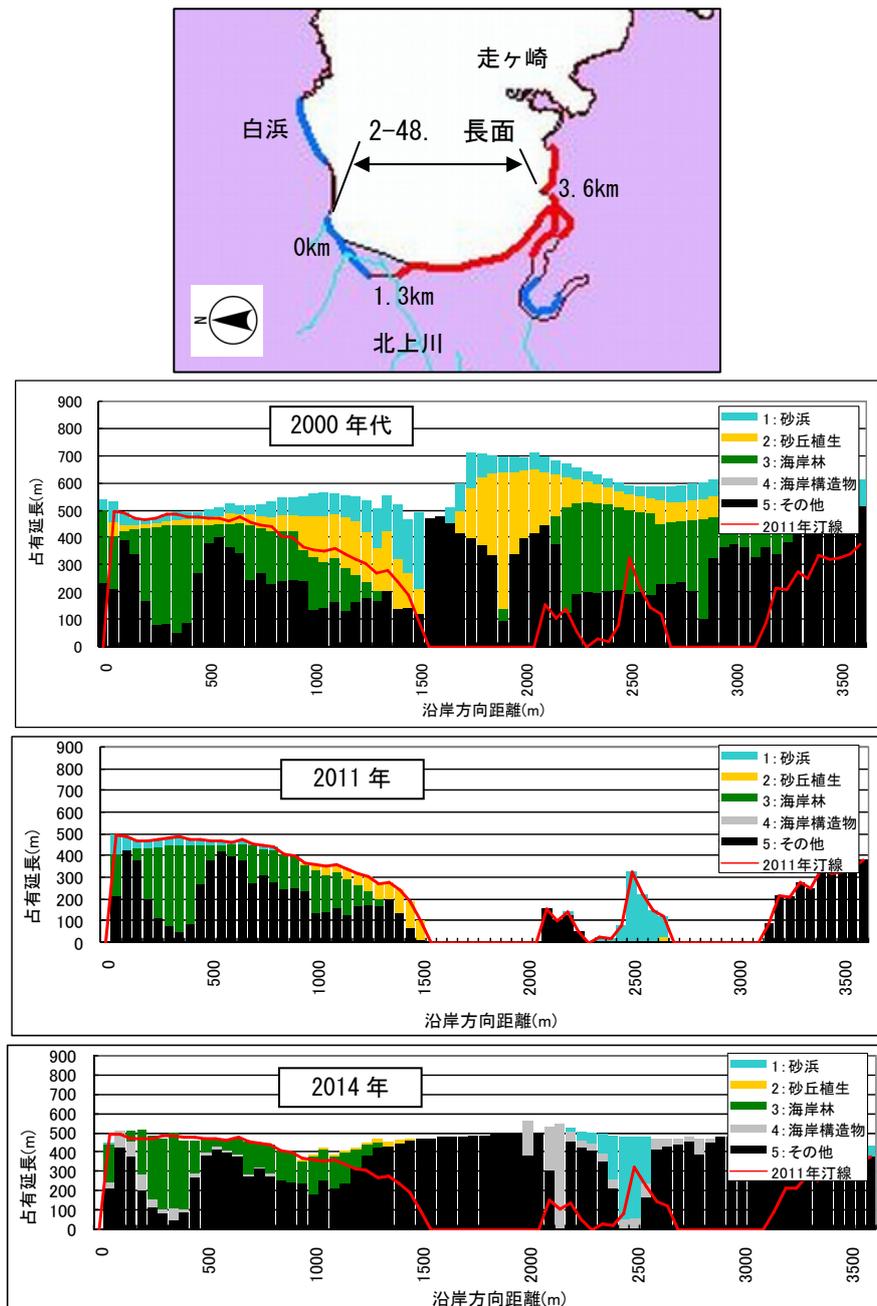
図4.58 石巻市長面

- ・ 範囲：北上川の河口砂州からなる延長約 3.6km の海岸。
- ・ 2000 年代－2011 年：海岸変化の要因はタイプ 3 「防潮堤が破堤して砂浜消失」。右岸側の河口砂州が切れて広大な湾入部を形成し、地盤沈下も伴って汀線は最大 2km 後退した。
- ・ 2011 年－2014 年：海岸変化の要因は 3 「汀線の回復が遅い」。造成によりその他が拡大した。

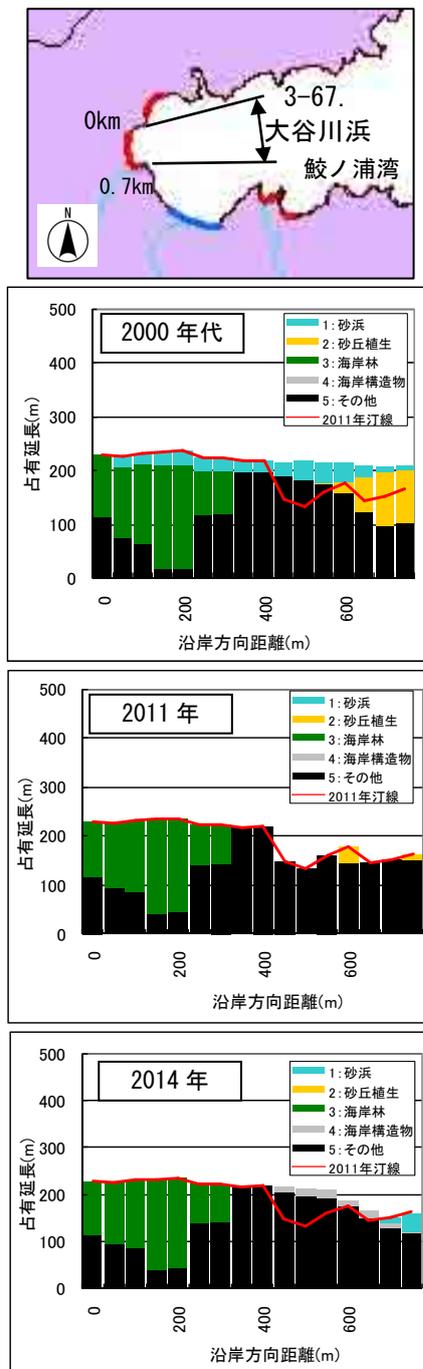
図4.60 石巻市大谷川浜

- ・ 範囲： 鮫ノ浦湾の湾奥部にある延長約 0.7km の海岸。
- ・ 2000 年代－2011 年： 海岸変化の要因はタイプ 3 「防潮堤が破堤して砂浜消失」。中央から南部では破堤によって V 字状の湾入部を形成し、汀線は約 50m 後退して砂浜と砂丘植生はほぼ消失した。
- ・ 2011 年－2014 年： 海岸変化の要因はタイプ 2 「汀線は回復傾向」。

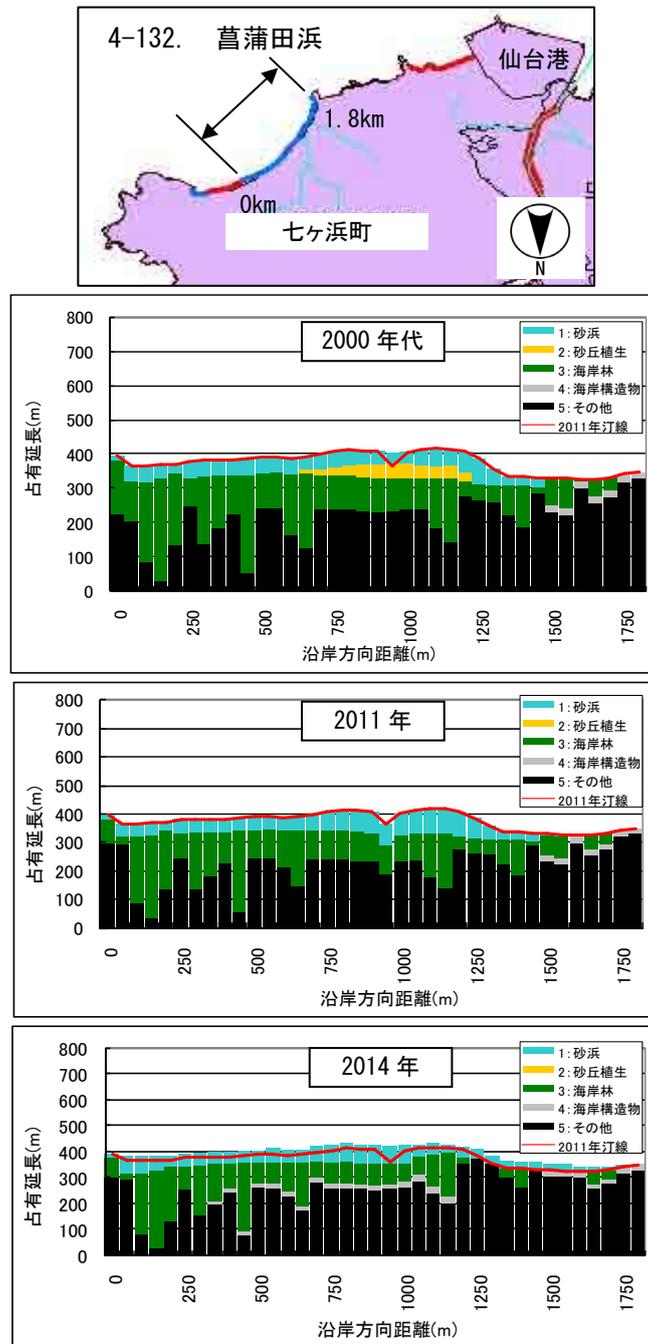
図4.62 七ヶ浜町菖蒲田浜

- ・ 範囲：北部を岬に、南部を漁港防波堤に挟まれた延長約 1.8km の海岸。
- ・ 2000 年代－2011 年：海岸変化の要因はタイプ 3 「防潮堤が破堤して汀線後退」。津波により砂丘植生は消失した。
- ・ 2011 年－2014 年：海岸変化の要因はタイプ 2 「汀線は回復傾向」。

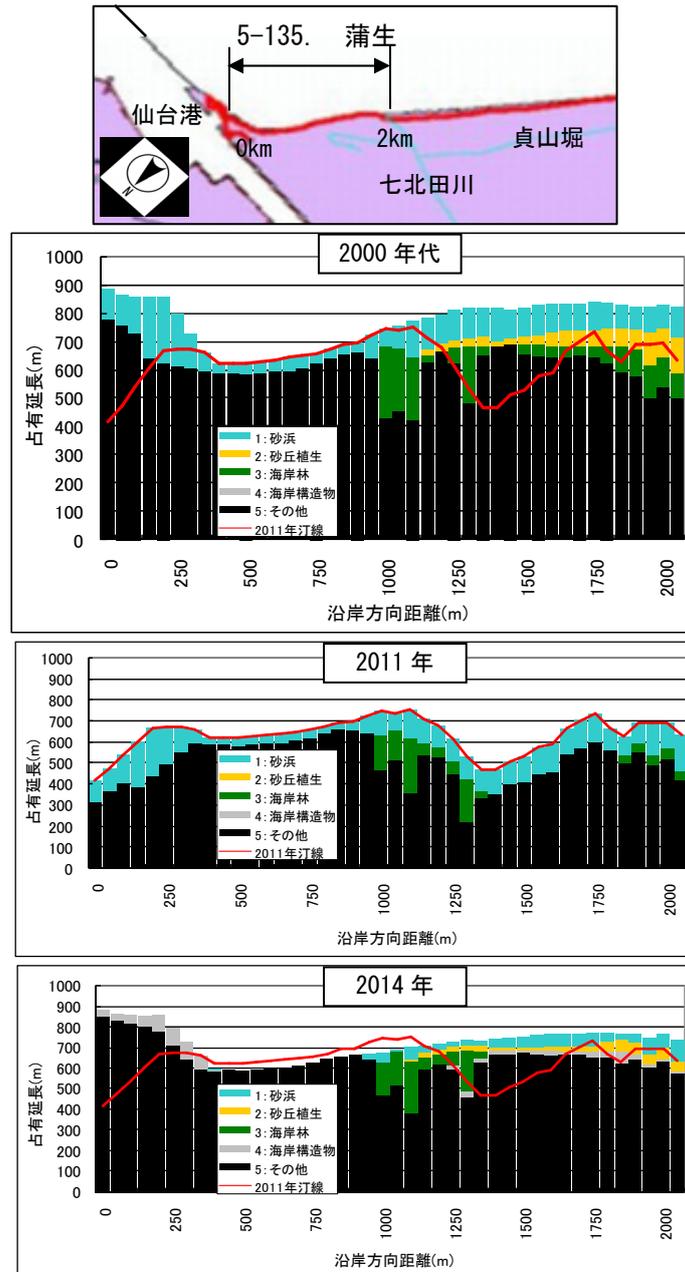
図4.64 仙台市蒲生

- ・範囲：北部に仙台港の防波堤があり、南端には七北田川が流入する延長約 2.0km の海岸。七北田川河口左岸には干潟があり、砂丘植生の発達した砂州で海と仕切られている。
- ・2000 年代－震災後：海岸変化の要因はタイプ 3 「防潮堤が破堤して汀線後退」。津波により河口砂州が切れて汀線が陸側へ大きく後退している。
- ・2011 年－2014 年：海岸変化の要因はタイプ 2 「汀線は回復傾向」。凸凹であった汀線の形状はほぼ直線になった。北部では砂浜が消失したが、南部では砂丘植生が復活した。

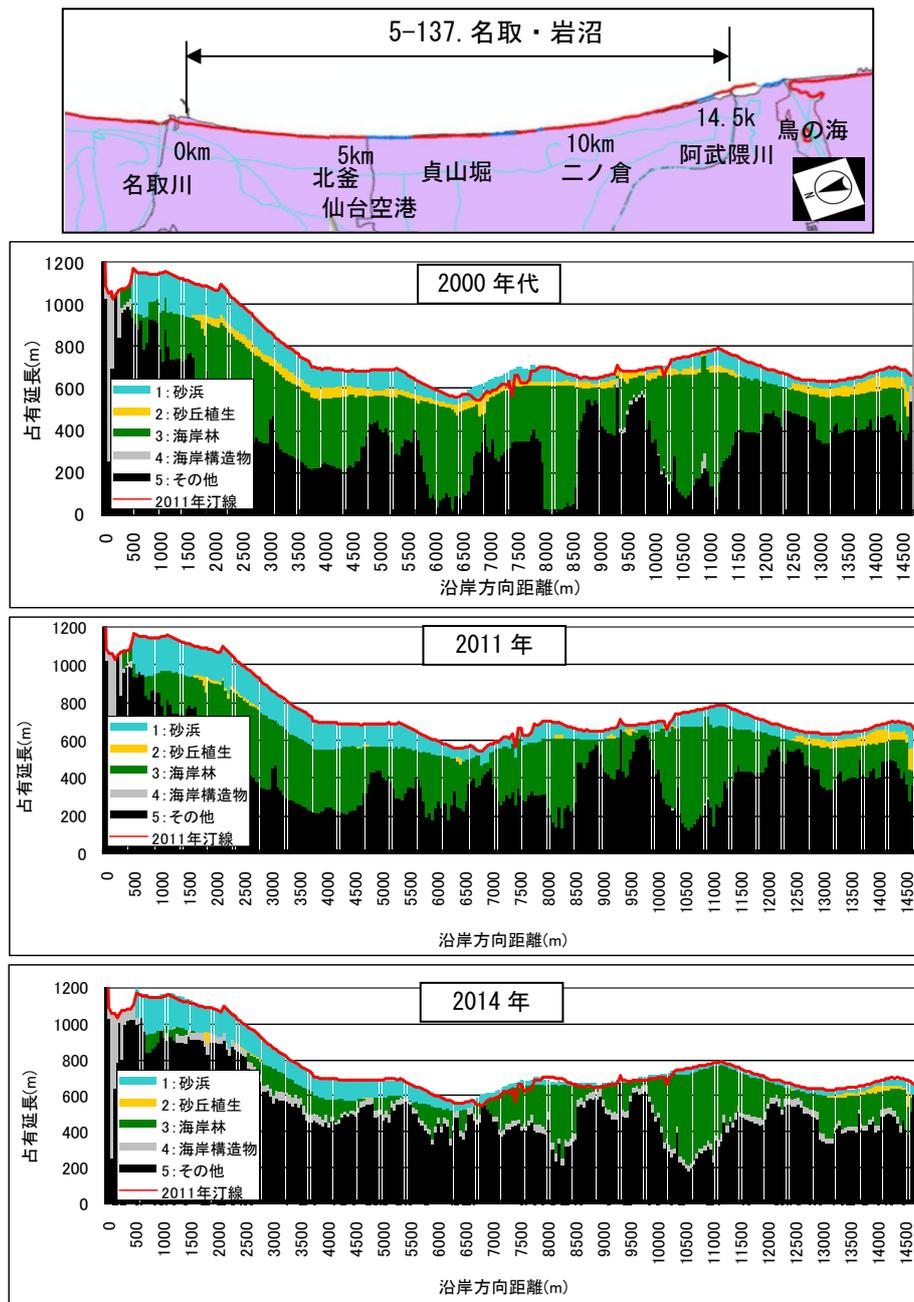
図4.65 名取市・岩沼市 名取・岩沼

- ・ 範囲：北端に名取川が、南端には阿武隈川が流入する延長約 14.7km の海岸。
- ・ 2000 年代－2011 年：海岸変化の要因はタイプ 3 「防潮堤が破堤して汀線後退」。津波により砂丘植生は南部を残しほぼ消失した他、海岸林は全域で減少している。
- ・ 2011 年－2014 年：海岸変化の要因はタイプ 2 「汀線は回復傾向」。北部では海岸林が海岸構造物とその他に変わった。

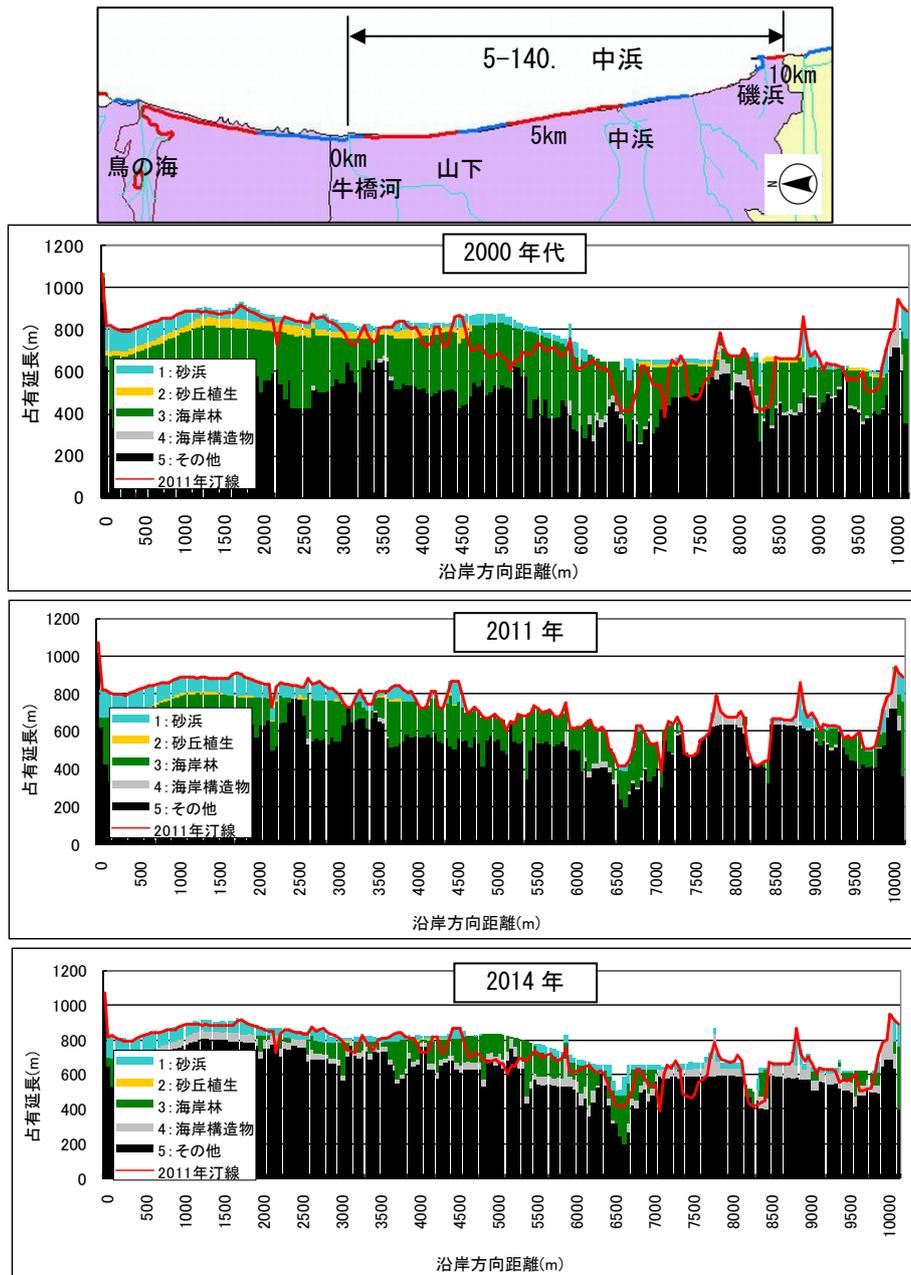
図4.66 山元町中浜海岸

- ・ 範囲：宮城県の南端に面し、南端に磯崎漁港がある延長約 10km の海岸。
- ・ 2000 年代－2011 年：海岸変化の要因はタイプ 3 「防潮堤が破堤して汀線後退」。破堤によって V 字状の湾入部を形成し、汀線は最大約 250m 後退した。砂浜は中央から南部にかけて、砂丘植生は全域でほぼ消失し、海岸林も著しい被害にあった。
- ・ 2011 年－2014 年：海岸変化の要因はタイプ 2 「汀線は回復傾向」。凸凹であった汀線の形状はほぼ直線になった。全般に海岸林が海岸構造物とその他に変わった。

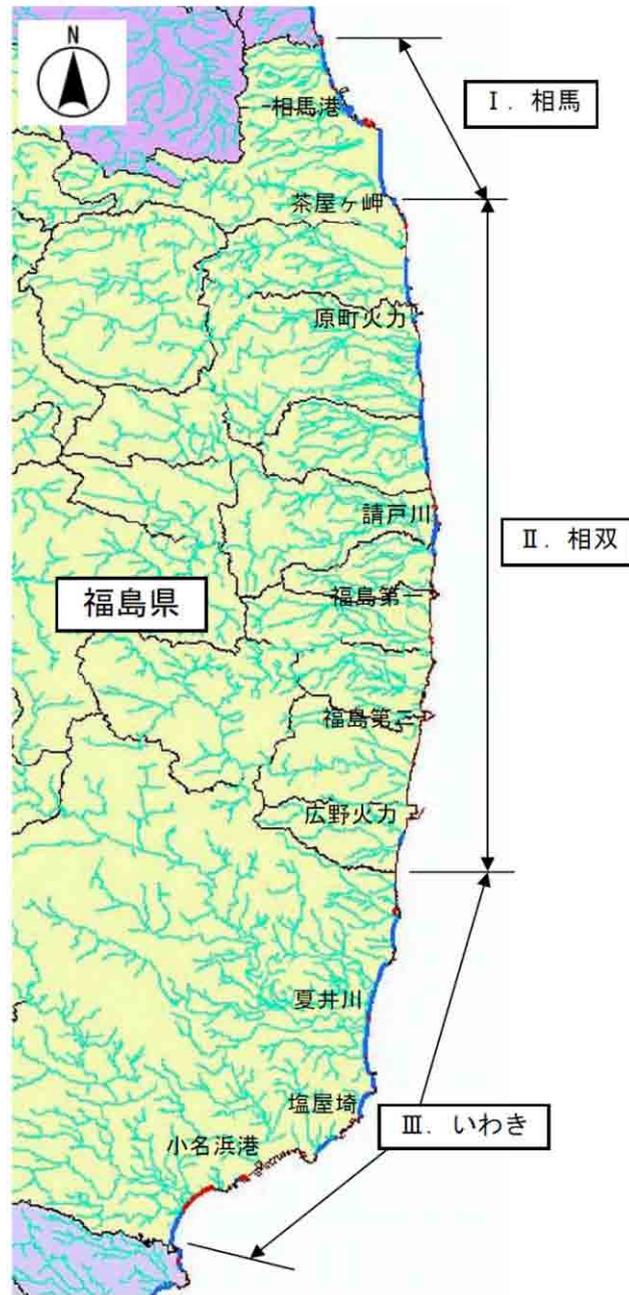
図4.67 福島県ゾーン区分

表4.11 福島県の地区海岸別の変化要因

タイプ	海岸番号	合計
1：安定	下記以外の海岸	12
2：汀線が回復傾向	1, 2, 6～8, 11～22, 24～27, 30～33, 35, 36, 44	29
3：汀線の回復が遅い	10, 41	2
4：経時的な汀線後退	34	1

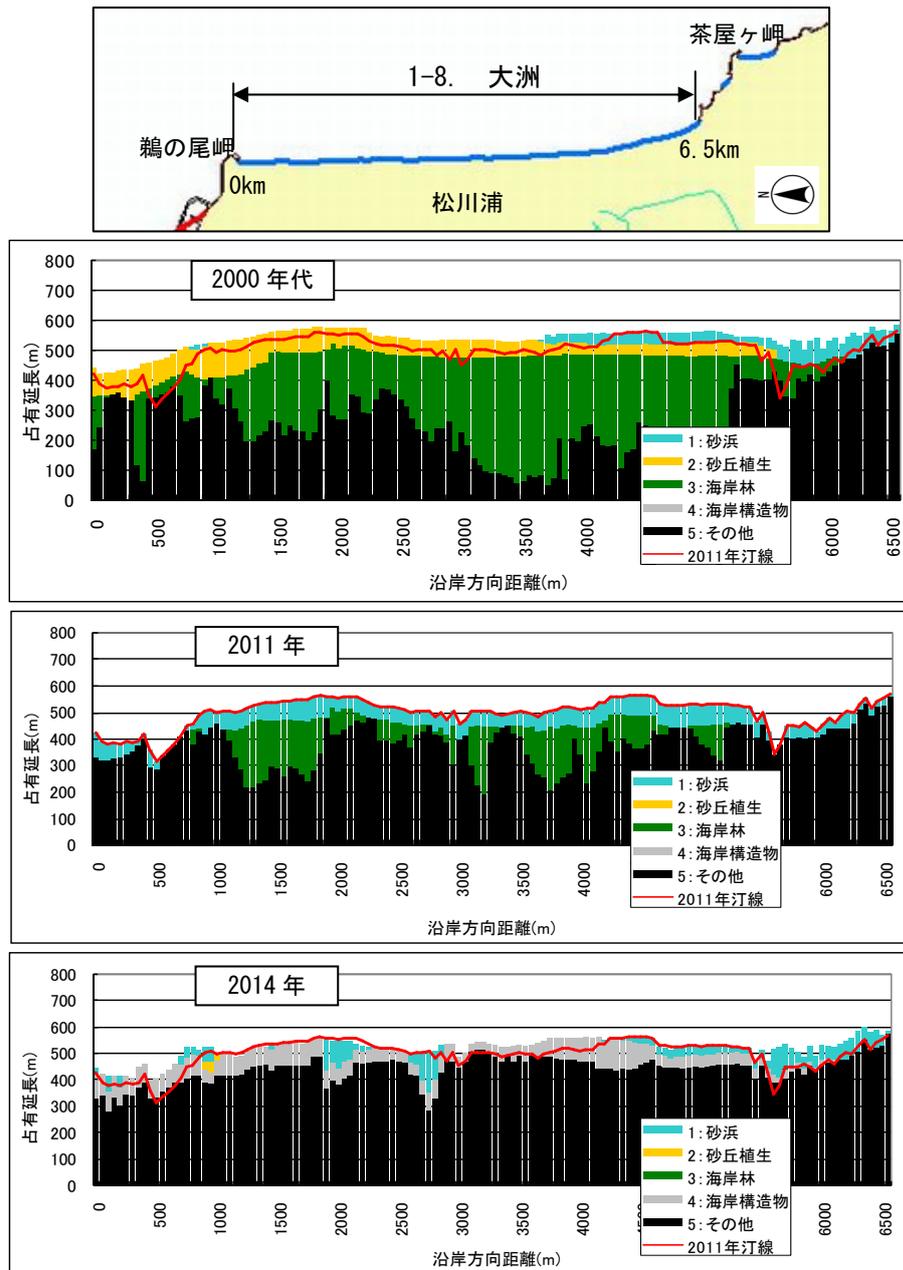
図4.69 相馬市大洲

- ・ 範囲：松川浦と海を隔てる細長い砂州で両側を岬に挟まれた延長約 6.5km の海岸。
- ・ 2000 年代－2011 年：海岸変化の要因はタイプ 3 「防潮堤が破堤して汀線後退」。北部は破堤して松川浦と水域が繋がった状態になっている。砂丘植生は全域で消失し、海岸林の面積も大きく減少している。
- ・ 2011 年－2014 年：海岸変化の要因はタイプ 2 「汀線は回復傾向」。造成により砂浜と海岸林がその他に変わった。

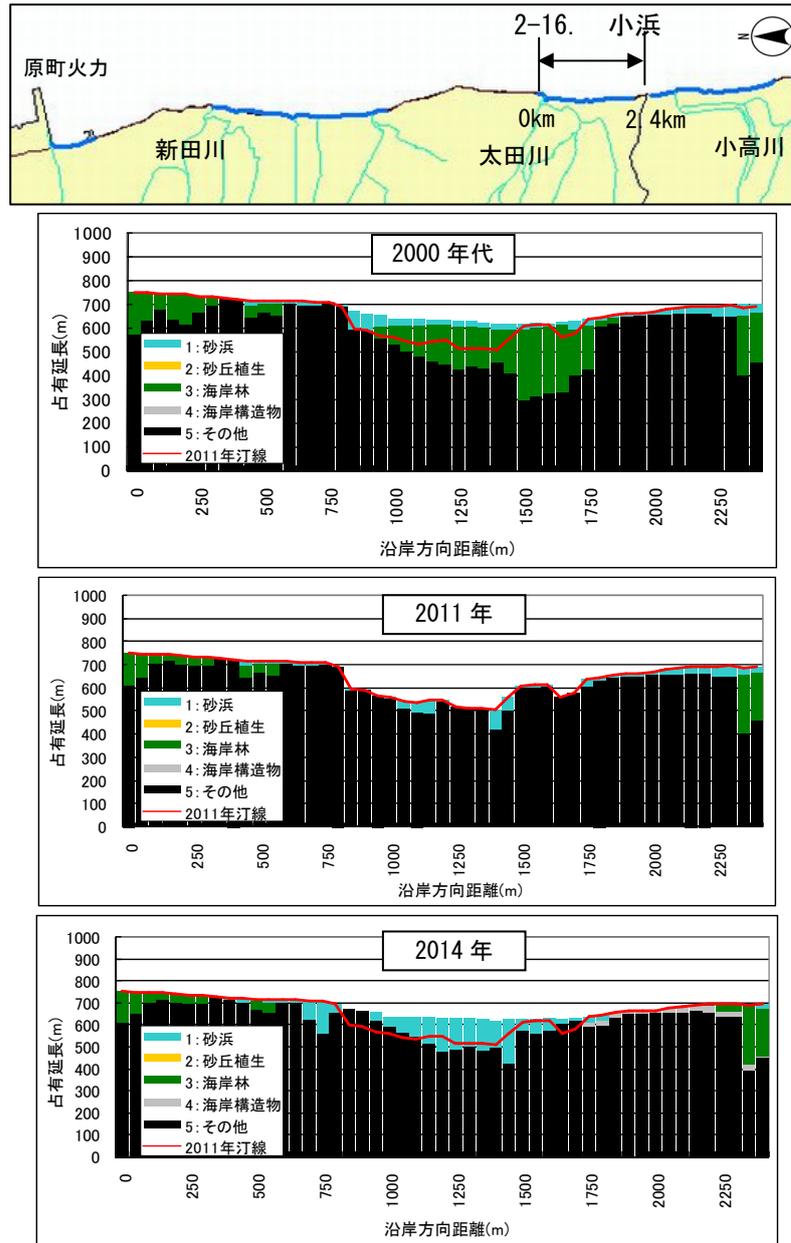
図4.71 南相馬市小浜

- ・ 範囲：北端に太田川が流入する延長約 2.4km の海岸。
- ・ 2000 年代－2011 年：海岸変化の要因はタイプ 3 「防潮堤が破堤して汀線後退」。汀線にあった消波ブロックと背後の護岸は破堤して、汀線はラグーンのある位置まで陸側へ後退し、海岸林はほぼ消失している。
- ・ 2011 年－2014 年：海岸変化の要因はタイプ 2 「汀線は回復傾向」。震災前に海岸林であった場所に砂浜が復活した。

<p>太田川 2000年代</p>	<p>幅30m程度の砂浜の背後にラグーンを挟む形で海岸林が発達していた。</p>
<p>太田川 2011年 2000年代汀線</p>	<p>防潮堤は破堤して、汀線はラグーン的位置まで後退し、海岸林はほぼ消失した。</p>
<p>太田川 2014年 2011年汀線</p>	<p>汀線はやや回復した。</p>

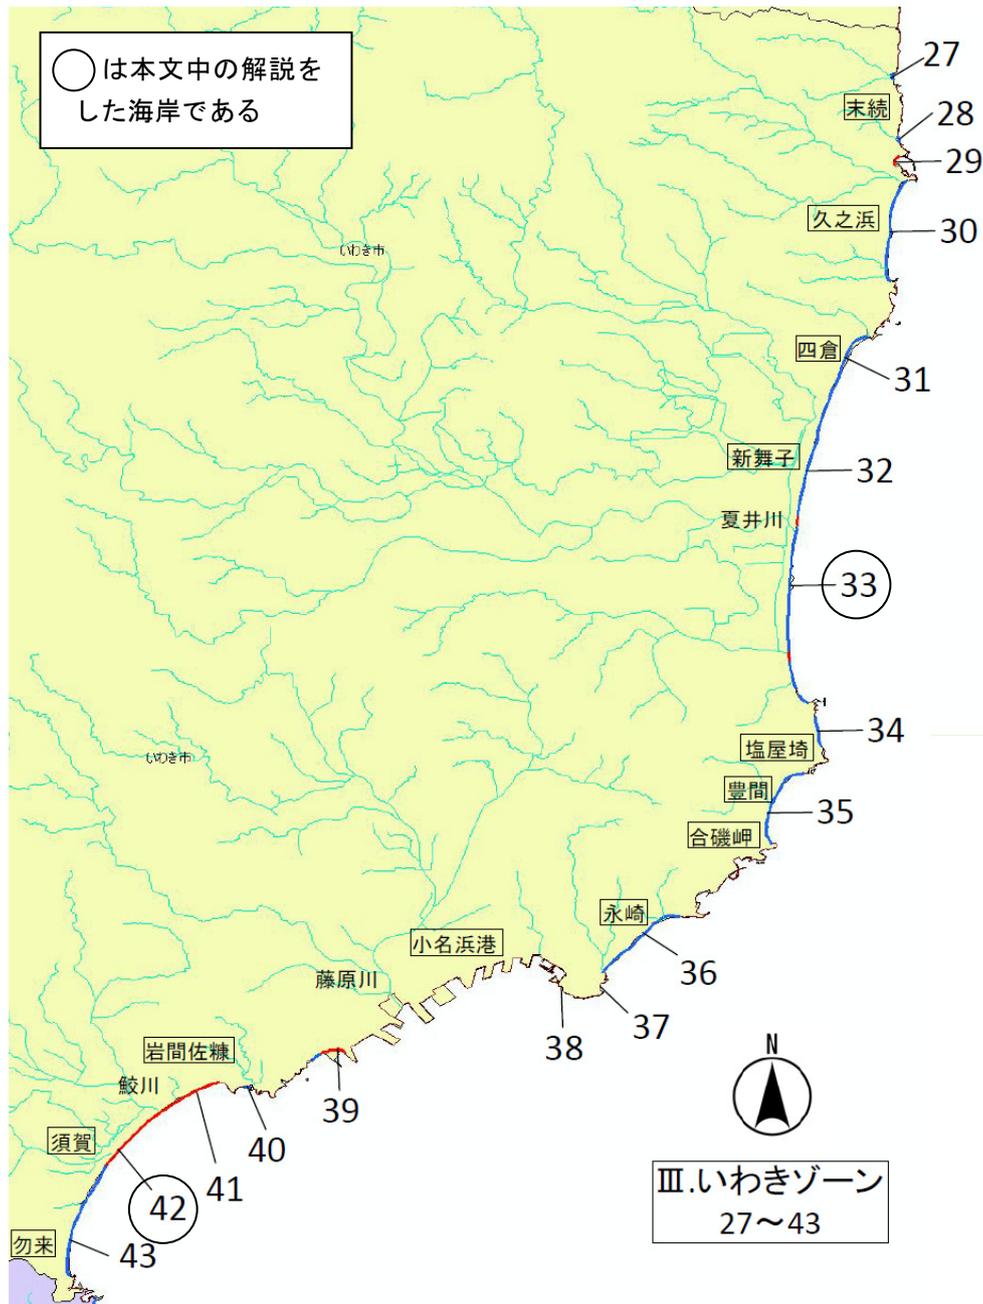
図4.72 いわきゾーン

いわきゾーンはいわき市末続のNo. 27から茨城県境勿来のNo. 43までの海岸である。砂浜海岸は、海岸中央に河川が流入して沿岸漂砂が発達する新舞子と須賀の長い砂浜海岸と両側を岬に囲まれたポケットビーチからなる。

当ゾーンを代表する海岸No. 33及びNo. 42について、次頁に土地被覆変化図とあわせて特徴を述べる。

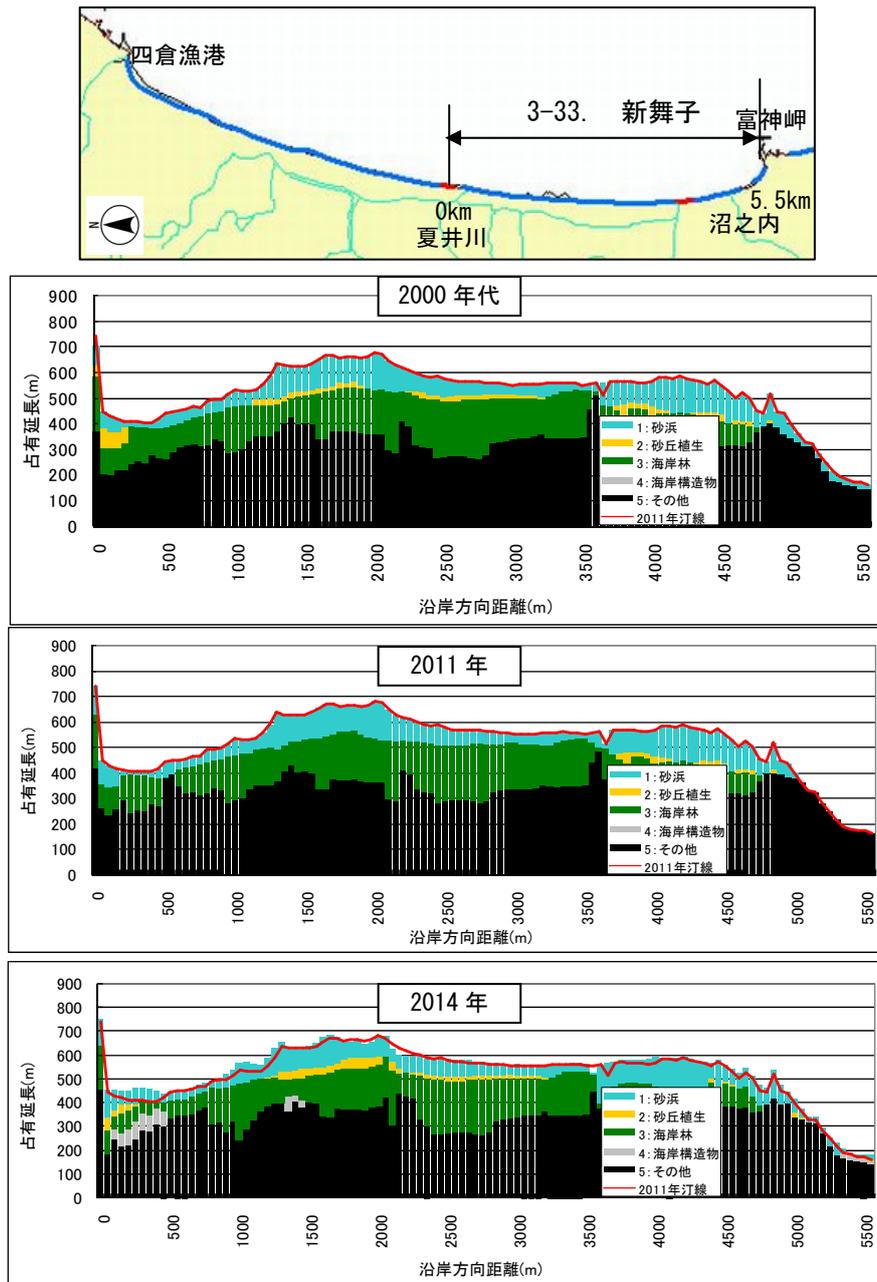
図4.73 いわき市新舞子

- ・ 範囲：北端に夏井川が流入し、南端は岩礁で挟まれた延長約 5.5km の海岸。北端から中央にかけての海岸林内にはラグーンが存在する。
- ・ 2000 年代－2011 年：海岸変化の要因は夏井川河口部分でタイプ 2 「汀線後退」している。砂丘植生は北部から中央で消失している。
- ・ 2011 年－2014 年：海岸変化の要因はタイプ 2 「汀線は回復傾向」。北部で海岸林の位置に海岸構造物が建設された。

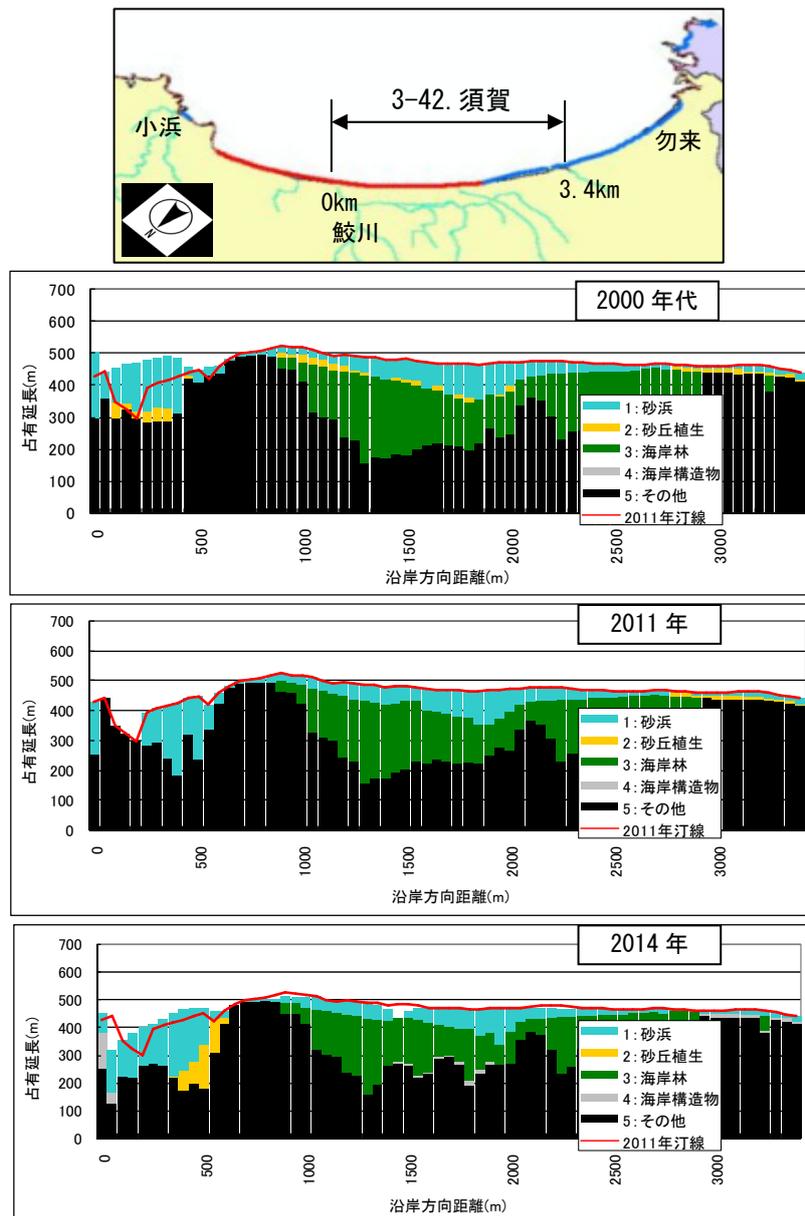
図4.74 いわき市須賀

- ・ 範囲：北端に鮫川が流入する延長約 3.4km の海岸。
- ・ 2000 年代－2011 年：海岸変化の要因はタイプ 2 「汀線後退」。津波により鮫川の河口砂州がフラッシュされ、河口南側の砂浜から河口への沿岸漂砂が活発となった結果⁴、距離 75～200m では砂浜が消失している。
- ・ 2011 年－2014 年：海岸変化の要因はタイプ 2 「汀線は回復傾向」。距離 700m 付近では砂浜が消失した。

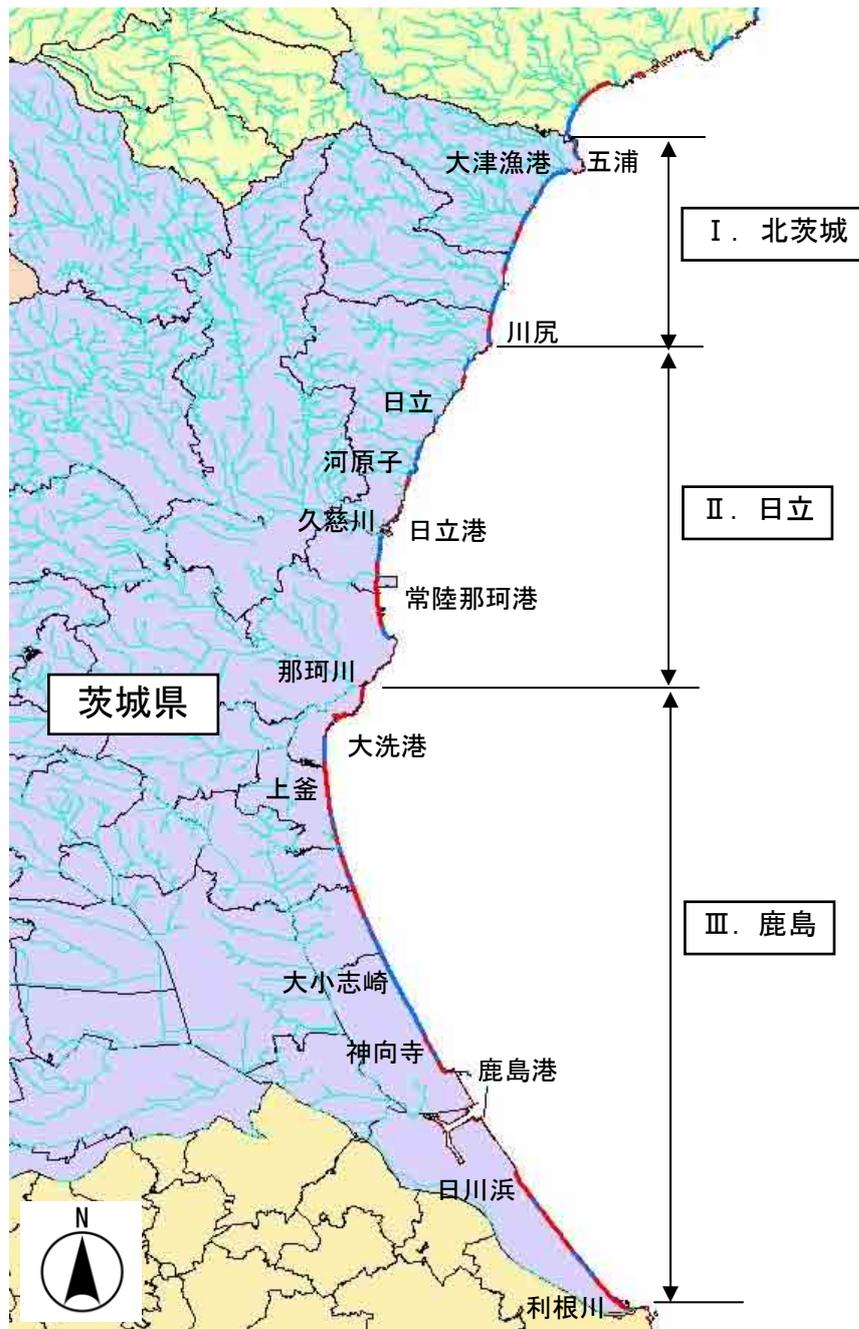
図4.75 茨城県ゾーン区分

表4.12 茨城県の地区海岸別の変化要因

タイプ	海岸番号	合計
1：安定	下記以外の海岸	23
2：汀線が回復傾向	3, 4, 21	3
3：汀線の回復が遅い	-	0
4：経時的な汀線後退	19	1

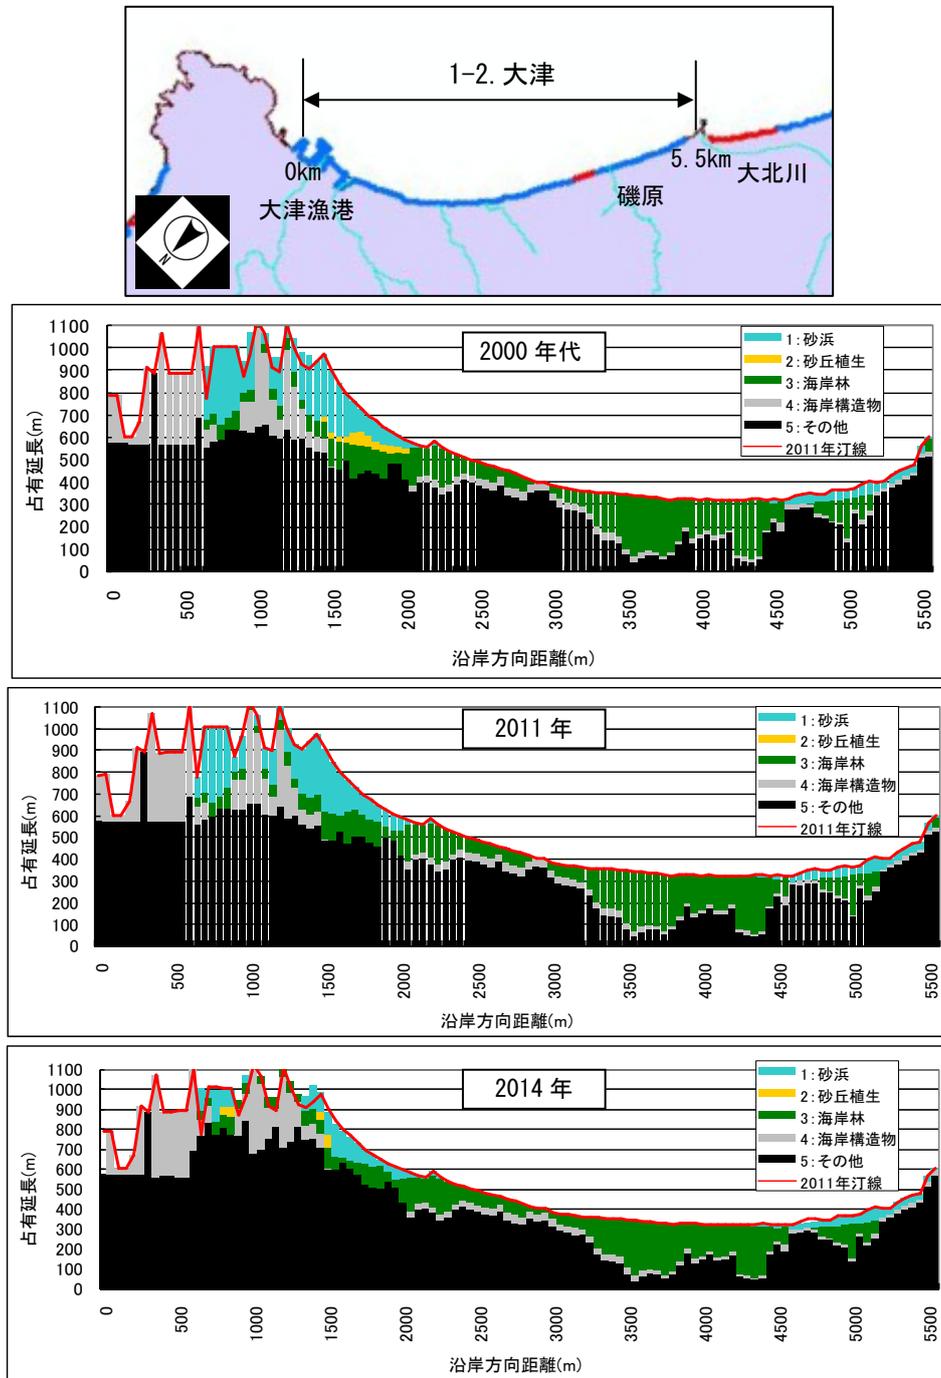
図4.77 北茨城市大津

- ・ 範囲：北側の大津漁港と南側の大北川河口に囲まれた延長約 5.5km の海岸。
- ・ 2000 年代－2011 年：海岸変化の要因はタイプ 1 「安定」。津波による変化は小さい。
- ・ 2011 年－2014 年：海岸変化の要因はタイプ 1 「安定」。

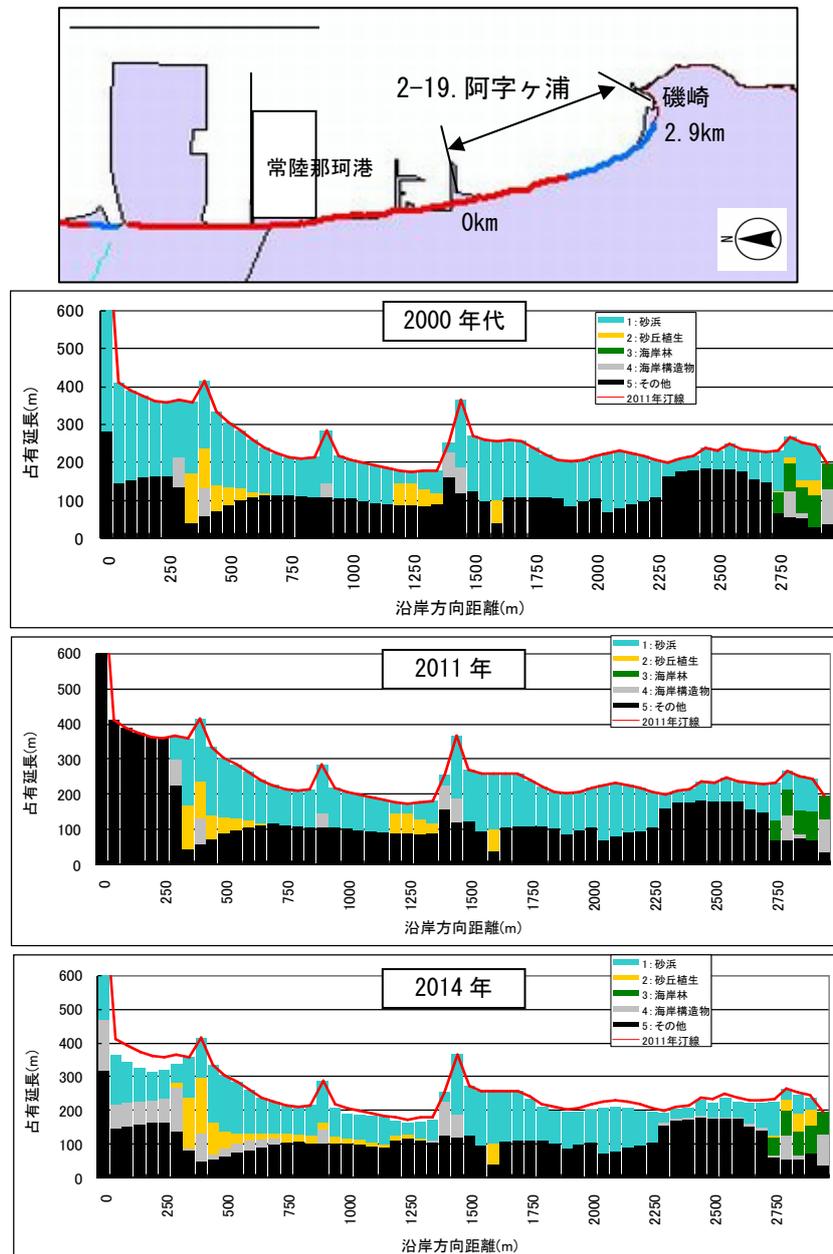
図4.79 ひたちなか市阿字ヶ浦

- ・ 範囲：常陸那珂港の南防波堤と磯崎漁港に挟まれた延長約 2.9km の海岸。
- ・ 2000 年代－2011 年：海岸変化の要因はタイプ 1 「安定」。津波による変化は小さい。
- ・ 2011 年－2014 年：海岸変化の要因はタイプ 4 「汀線後退（経時的な変化）」。北部の突堤基部で汀線が 50m 後退した。

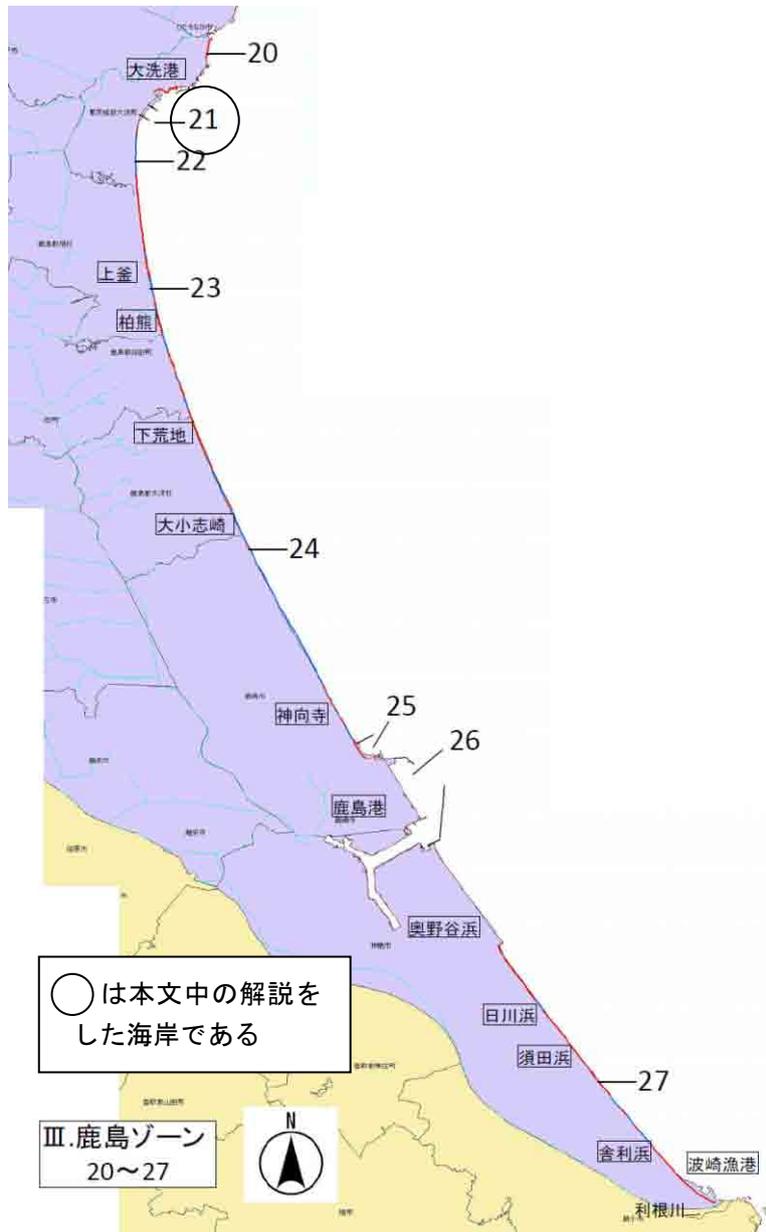
図4.80 鹿島ゾーン

鹿島ゾーン是那珂川河口右岸の大洗海岸のNo. 20から利根川河口左岸のNo. 27までの海岸である。沿岸には長大な砂浜海岸と砂丘植生や海岸林が続いているが、港湾や漁港に隣接する海岸では著しい侵食が生じている。

当ゾーンを代表する海岸No. 21について、次頁に土地被覆変化図とあわせて特徴を述べる。

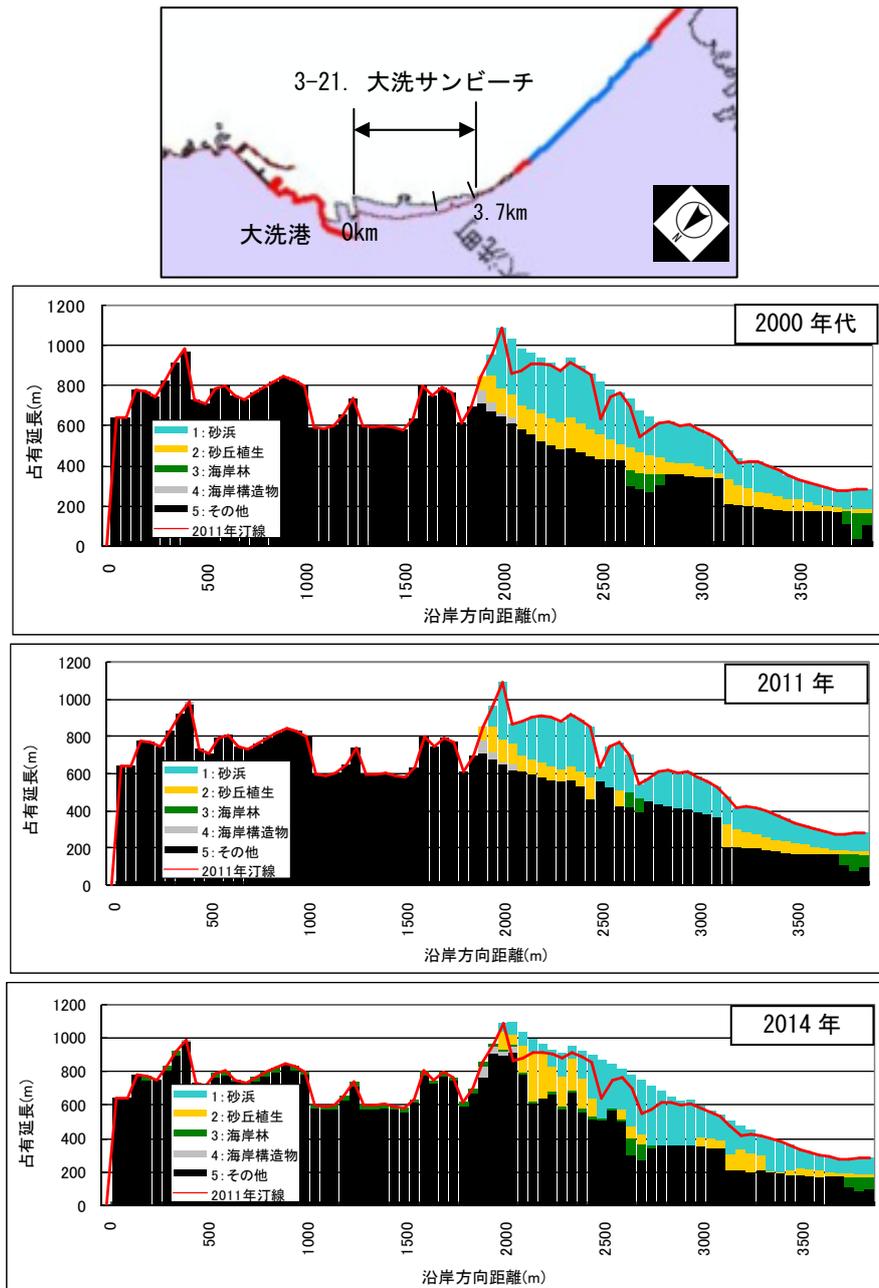
図4.81 大洗サンビーチ

- ・ 範囲：大洗港と防砂突堤に挟まれた延長約 3.7km の海岸。
- ・ 2000 年代－震災後：海岸変化の要因はタイプ 2 「汀線後退」。海岸内に 3 箇所ある突堤の南側では、汀線が局所的に陸側へ約 150m 後退し、砂丘植生もやや減少した。海岸土砂の多くは大洗港内へと運ばれ、航路障害を引き起こした。
- ・ 2011 年－2014 年：海岸変化の要因はタイプ 2 「汀線は回復傾向」。中央部の凸凹であった汀線の形状はほぼ直線になった。

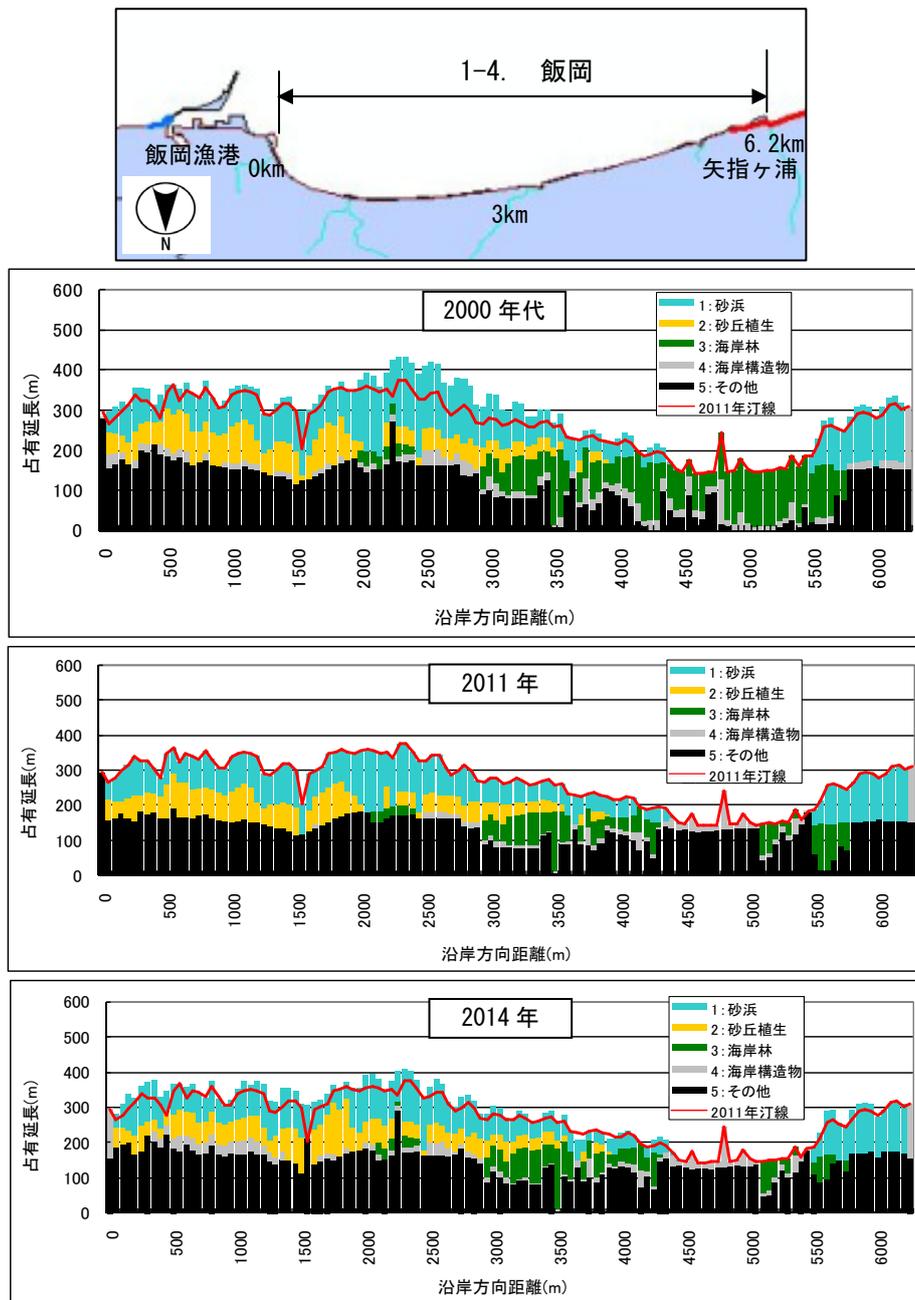
図4.83 旭市飯岡

- ・ 範囲：飯岡漁港と矢指ヶ浦の突堤に挟まれた延長約 6.3km の海岸。
- ・ 2000 年代－2011 年：海岸変化の要因はタイプ 2 「汀線後退」。中央では汀線が最大 50m 後退している。海岸林の被災も広い範囲に見られた。
- ・ 2011 年－2014 年：海岸変化の要因はタイプ 2 「汀線は回復傾向」。汀線は全域で約 20m 前進した。
