平成 26 年度  
東北地方太平洋沿岸地域  
植生・海域等調査

調 査 報 告 書

環境省自然環境局生物多様性センター

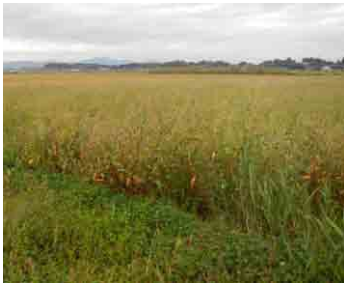
| <p>荒地化</p> <p>空地雑草群落や非耕作農地が含まれる。写真は非耕作農地（宮城県仙台市）。</p> | <p>人為的改変</p> <p>造成盛土、表土剥ぎ取り等が含まれる。写真は圃場整備中の水田（岩手県陸前高田市）。</p> |

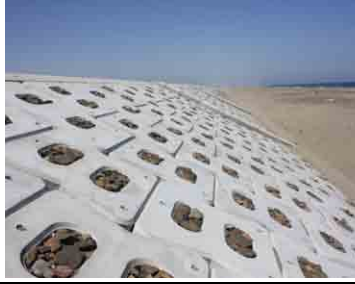
| <p>耕作開始</p> <p>圃場整備後に作付された水田、畑が含まれる。写真は水田（宮城県石巻市）。</p> | <p>宅地造成・構造物建設</p> <p>コンクリート構造物等の建設が含まれる。写真は仙台湾岸の海岸堤防（宮城県岩沼市）。</p> |

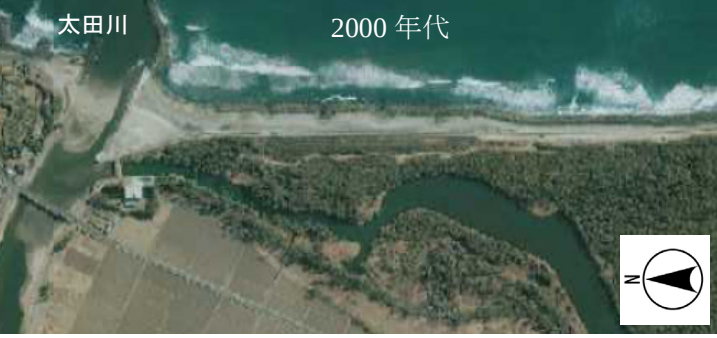
図4.26 福島県南相馬市小浜

| <p>太田川</p> <p>2000 年代</p> | <p>幅 30m 程度の砂浜の背後にラグーンを挟む形で海岸林が発達していた。</p> |
| <p>太田川</p> <p>2011 年</p> <p>2000 年代汀線</p> | <p>防潮堤は破堤して、汀線はラグーン的位置まで後退し、海岸林はほぼ消失した。</p> |
| <p>太田川</p> <p>2014 年</p> <p>2011 年汀線</p> | <p>汀線はやや回復した。</p> |

- ・ 範囲：北端に太田川が流入する延長約 2.4km の海岸。
- ・ 2000 年代－2011 年：海岸変化の要因はタイプ 3 「防潮堤が破堤して汀線後退」。汀線にあった消波ブロックと背後の護岸は破堤して、汀線はラグーンのあった位置まで陸側へ後退し、海岸林はほぼ消失している。
- ・ 2011 年－2014 年：海岸変化の要因はタイプ 2 「汀線は回復傾向」。震災前に海岸林であった場所に砂浜が復活した。

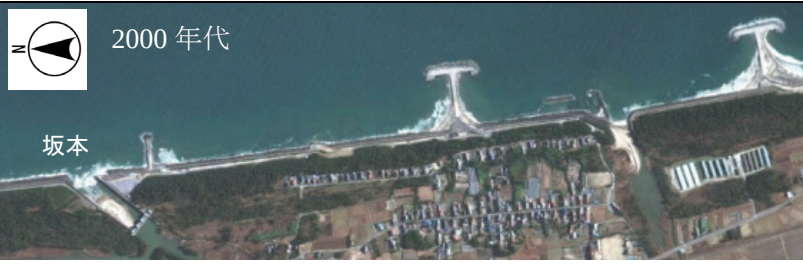
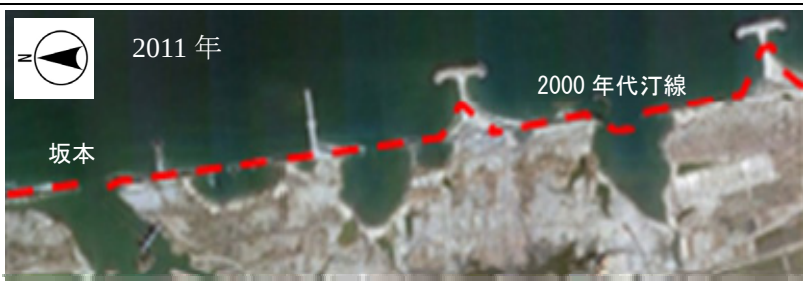
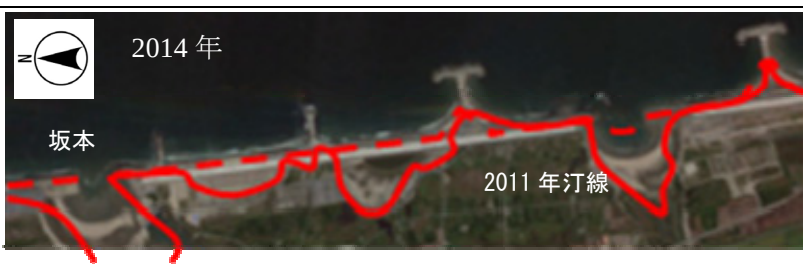
図4.27 宮城県山元町中浜

| <p>2000 年代</p> <p>坂本</p> | <p>砂浜はなく防潮堤の背後には海岸林が発達していた。</p> |
| <p>2011 年</p> <p>坂本</p> <p>2000 年代汀線</p> | <p>防潮堤は破堤して、V 字状の湾入部を形成し、汀線は最大 250m 後退した。</p> |
| <p>2014 年</p> <p>坂本</p> <p>2011 年汀線</p> | <p>防潮堤が新設されるとともに、汀線はやや回復した。</p> |

- ・ 範囲：宮城県の南端に面し、南端に磯崎漁港がある延長約 10km の海岸。
- ・ 2000 年代－2011 年：海岸変化の要因はタイプ 3 「防潮堤が破堤して汀線後退」。破堤によって V 字状の湾入部を形成し、汀線は最大約 250m 後退した。砂浜は中央から南部にかけて、砂丘植生は全域でほぼ消失し、海岸林も著しい被害にあった。
- ・ 2011 年－2014 年：海岸変化の要因はタイプ 2 「汀線は回復傾向」。凸凹であった汀線の形状はほぼ直線になった。全般に海岸林が海岸構造物とその他に変わった。

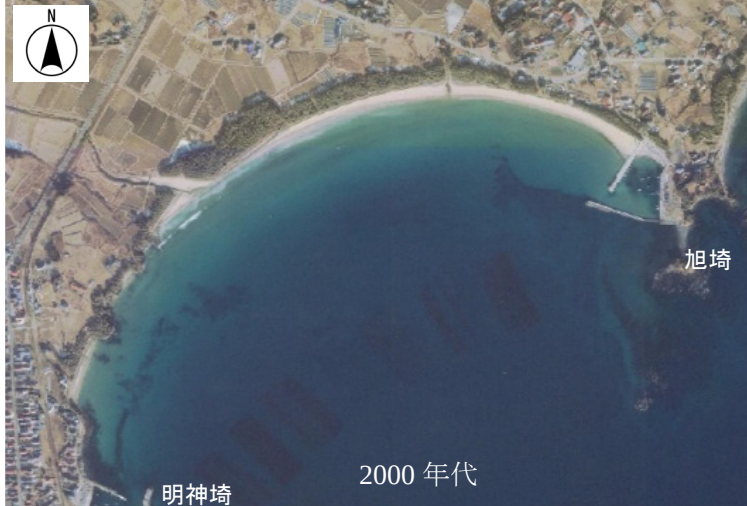
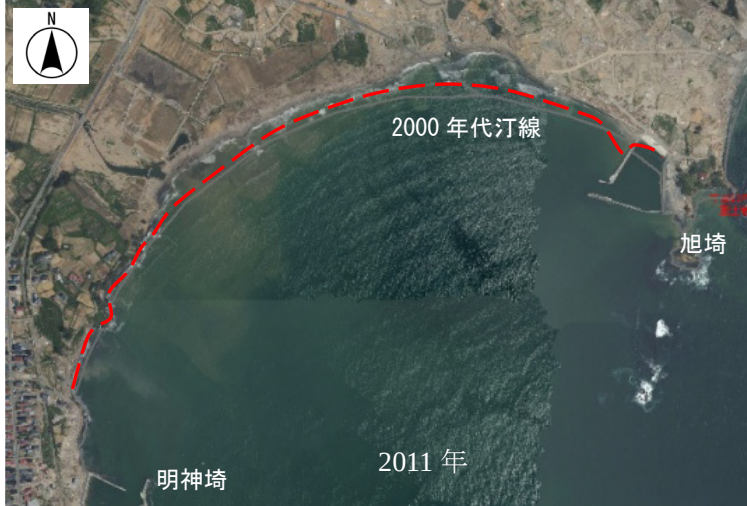
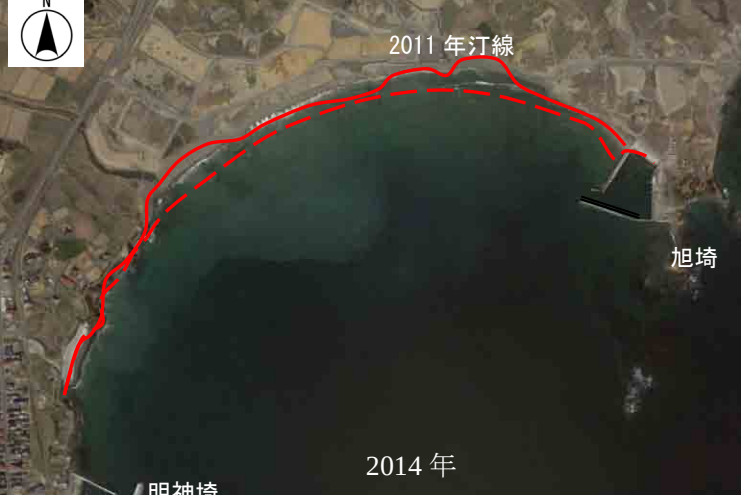
図4.28 宮城県気仙沼市小伊勢浜

| | <p>幅 50m 程度の砂浜の背後に砂丘植生と海岸林が発達していた。</p> |
| | <p>防潮堤は破堤して、V字状の湾入部を形成し、汀線は最大 100m 後退した。</p> |
| | <p>砂浜はほとんどなく、汀線の回復は少ない。</p> |

- ・ 範囲：両側を岬に挟まれた延長約 2 km の海岸。
- ・ 2000 年代－2011 年：海岸変化の要因はタイプ 3 「防潮堤が破堤して汀線後退」。中央から東部では破堤によって V 字状の湾入部を形成し、汀線は最大約 100m 後退した。
- ・ 2011 年－2014 年：海岸変化の要因はタイプ 3 「汀線の回復が遅い」。砂浜はほとんどない。

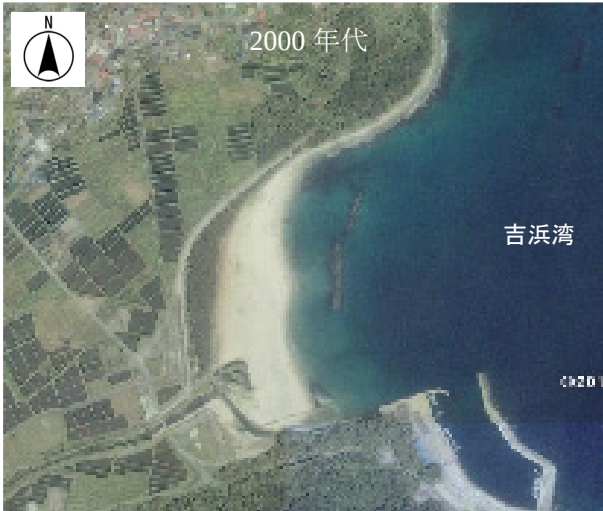
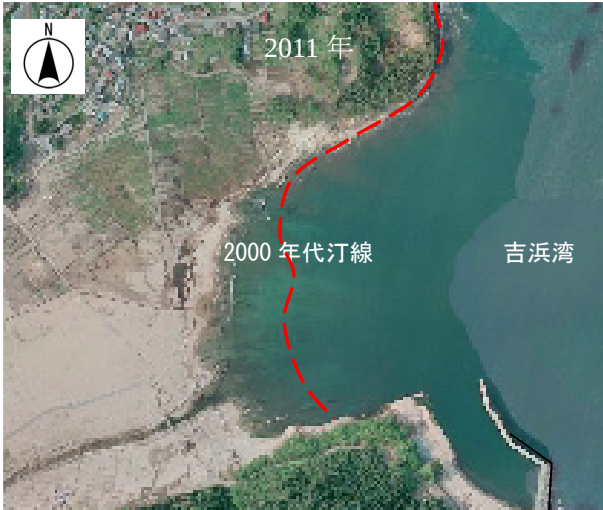
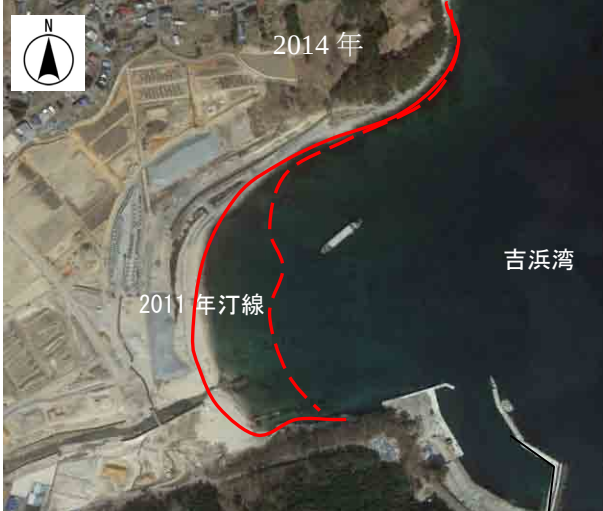
図4.29 岩手県大船渡市吉浜

| | <p>幅 70m 程度の砂浜の背後に海岸林が発達していた。</p> |
| | <p>防潮堤は破堤して、汀線は最大 70m 後退した。</p> |
| | <p>砂浜はほとんどなく、汀線の回復は少ない。</p> |

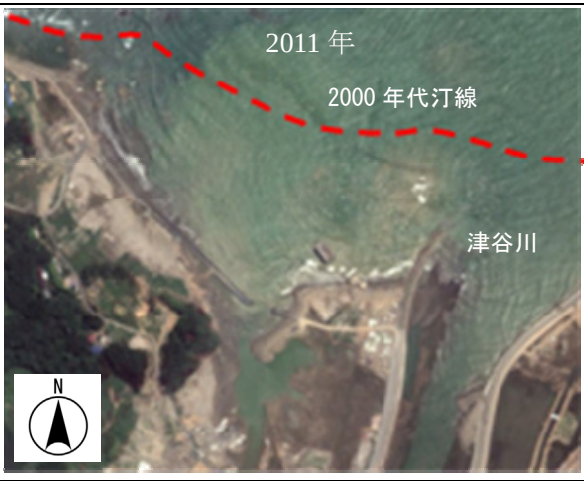
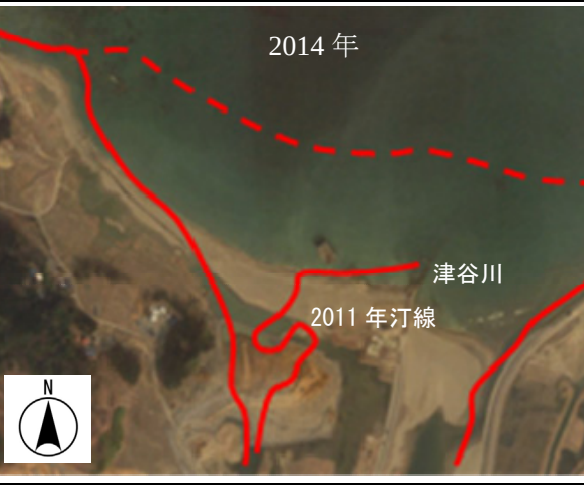
図4.30 宮城県気仙沼市赤崎

| <p>2000 年代</p> <p>津谷川</p> | <p>幅 70m 程度の砂浜の背後に砂丘植生と海岸林が発達していた。</p> |
| <p>2011 年</p> <p>2000 年代汀線</p> <p>津谷川</p> | <p>河口砂州は完全に消失するとともに、防潮堤は破堤して、V 字状の湾入部を形成し、汀線は最大 500m 後退した。</p> |
| <p>2014 年</p> <p>津谷川</p> <p>2011 年汀線</p> | <p>汀線は約 50m 回復したが、2000 年代の汀線位置と比べて大きく後退したままである。</p> |

- ・ 範囲：北へ向かって伸びた津谷川の河口砂州からなる延長約 1.4km の海岸。
- ・ 2000 年代－2011 年：海岸変化の要因はタイプ 3 「防潮堤が破堤して汀線後退」。中央から東部では破堤によって V 字状の湾入部を形成し、汀線は最大 500m 後退して、河口砂州と砂丘植生は消失した。
- ・ 2011 年－2014 年：海岸変化の要因はタイプ 3 「汀線の回復が遅い」。砂浜は約 50m 回復したが震災前の汀線位置まではほど遠い。

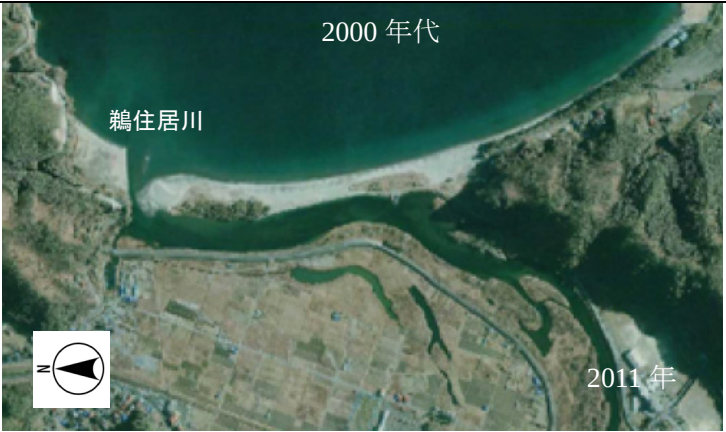
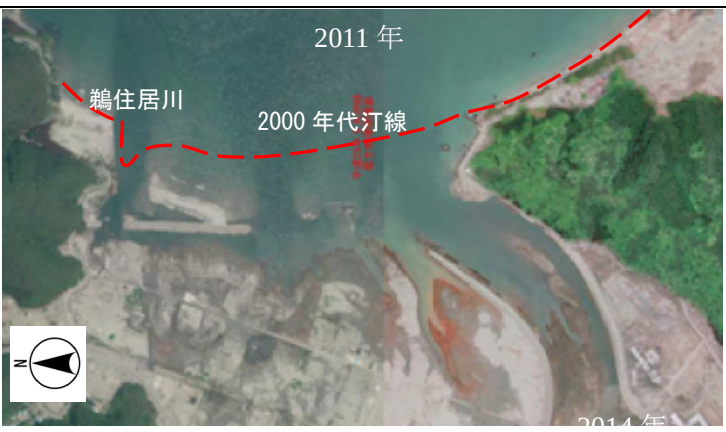
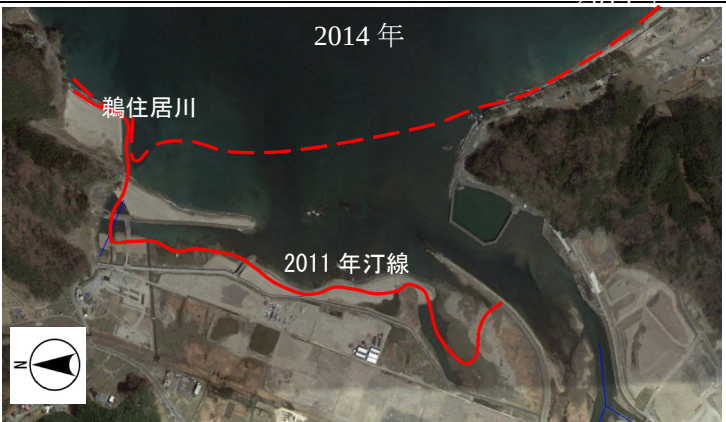
図4.31 岩手県釜石市根浜

| | <p>鵜住居川の右岸から伸びた幅 50m 程度の河口砂州上に砂丘植生が発達し、南部には海岸林が見られた。</p> |
| | <p>河口砂州は完全に消失するとともに、防潮堤は破堤して、V 字状の湾入部を形成し、汀線は最大 400m 後退した。</p> |
| | <p>汀線は約 30m 回復したが、2000 年代の汀線位置と比べて大きく後退したままである。</p> |

- ・ 範囲：大鰐湾の奥部、北向きに橋野川の河口砂州が発達した、延長約 2.2km の海岸。
- ・ 2000 年代－2011 年：海岸変化の要因はタイプ 3 「防潮堤が破堤して汀線後退」。砂州は完全に消失して V 字状の湾入部を形成し、汀線は最大 400m 後退した。現地踏査 (2012. 6. 30) によると、河口砂州のあった箇所は完全に水没しており、南部の砂浜も幅が 10m 以下と非常に狭かった。
- ・ 2011 年－2014 年：海岸変化の要因はタイプ 3 「汀線の回復が遅い」。砂浜が約 30m 回復したが、震災前の汀線位置までにはほど遠い。
