東日本大震災から5年  
東北地方太平洋沿岸地域自然環境調査  
概 要 版

環境省自然環境局

生物多様性センター

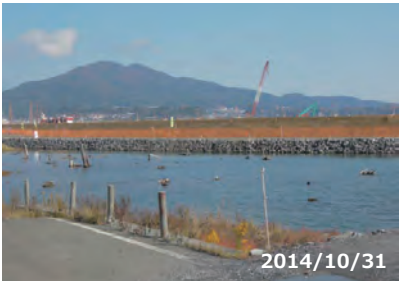
| 区分 | 県 | 県対照番号 | 面積(ha)* | 特定植物群落(名称) | 現況調査結果(概要) ※2014年10～11月 |
|---|---|---|---|---|---|
| 海岸林<br>(5件) | 岩手 | 29 | 14 | 高田松原のクロマツ植栽林 | クロマツ植栽林は津波により消失。 |

海岸林(クロマツ植林等)としては5件(岩手県1件、宮城県4件)で津波等により群落消失、面積減少、構成種の変化等の影響が確認されました。また、それら変化の多くには防潮堤の建設等の人為的な影響もみられています。

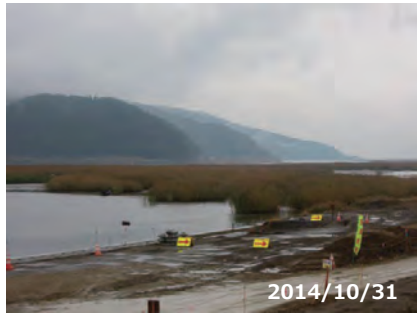
| 区分 | 県 | 県対照番号 | 面積(ha)* | 特定植物群落(名称) | 現況調査結果(概要) ※2014年10～11月 |
|---|---|---|---|---|---|
| 河辺・塩沼地・砂丘植生等<br>(6件) | 宮城 | 17 | 840 | 追波川の河辺植生 | 津波により被害を受けたが回復中と思われる。河口部右岸では復旧工事が実施されていた。 |

草本群落としては、河辺植生(1件)、沼沢地植生(1件)、塩沼地植生(2件)、砂丘植生(2件)において津波等による影響が確認されました。これらのうち塩沼地植生についてはいずれも自律的に回復しつつあります。

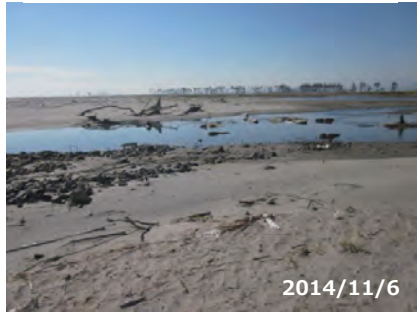
| 区分 | 県 | 県対照番号 | 面積(ha)* | 特定植物群落(名称) | 現況調査結果(概要) ※2014年10～11月 |
|---|---|---|---|---|---|
| | | 42 | 40 | 井土浦の塩生植物群落 | 津波による一時的な流出後、塩沼地植生・砂丘植生が回復しつつある。 |

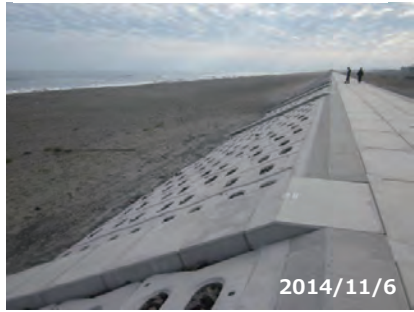
| 区分 | 県 | 県対照番号 | 面積(ha)* | 特定植物群落(名称) | 現況調査結果(概要) ※2014年10～11月 |
|---|---|---|---|---|---|
| | | 31 | 240 | 仙台湾沿岸の砂浜植物群落 | 海岸沿い40km以上の群落。津波による消失後、回復しつつあるが防潮堤工事による影響もみられる。 |

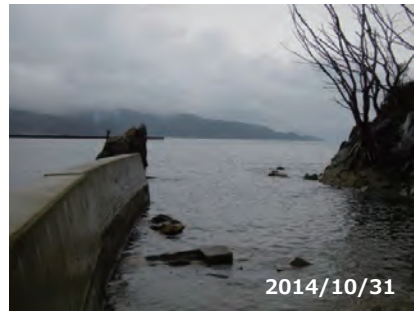
| 区分 | 県 | 県対照番号 | 面積(ha)* | 特定植物群落(名称) | 現況調査結果(概要) ※2014年10～11月 |
|---|---|---|---|---|---|
| その他<br>個体群等<br>(4件) | 岩手 | 87 | 20 | 長面浜の砂丘植生 | 津波と地盤沈下により消失(水没)。 |

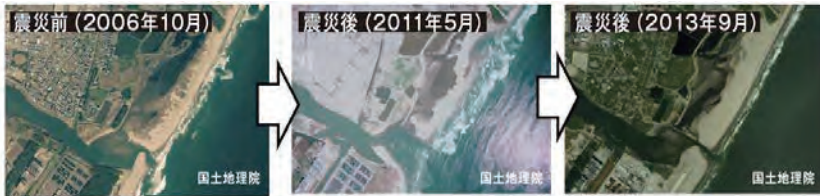
蒲生干潟では、津波により干潟・砂浜が流出しました。しかし、その後は砂泥が戻り、干潟や塩沼地が回復しつつあります(右図)。

| 区分 | 県 | 県対照番号 | 面積(ha)* | 特定植物群落(名称) | 現況調査結果(概要) ※2014年10～11月 |
|---|---|---|---|---|---|
| | | 29 | 20 | 蒲生の塩生植物群落 | 津波により干潟、砂浜は流出。その後砂浜が戻り、自律的に塩沼地植生・砂丘植生が回復しつつある。 |

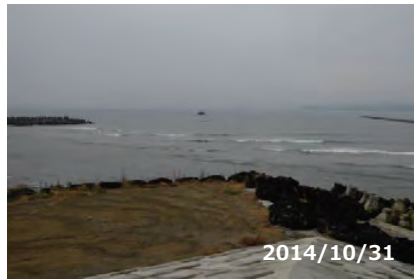
| 区分 | 県 | 県対照番号 | 面積(ha)* | 特定植物群落(名称) | 現況調査結果(概要) ※2014年10～11月 |
|---|---|---|---|---|---|
| | 福島 | 91 | 1 | 浜市のハマナス群落 | 津波と地盤沈下により消失(水没)。 |

個体群レベルでは4件(岩手県1件、宮城県2件、福島県1件)について津波等による影響が確認されました。このうち、浜市のハマナス群落は津波と地盤沈下によって震災直後に該当群落が水没し、以来回復していません。

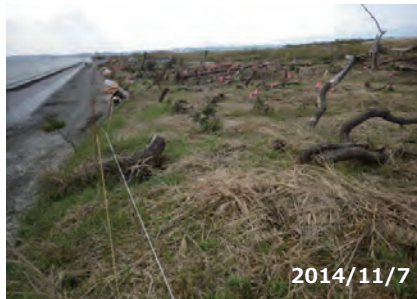
| 区分 | 県 | 県対照番号 | 面積(ha)* | 特定植物群落(名称) | 現況調査結果(概要) ※2014年10～11月 |
|---|---|---|---|---|---|
| | 福島 | 1 | 0.006 | 海老浜のマルバシャリンバイ自生地 | 福島県指定天然記念物。津波により個体群の多くが消失。 |

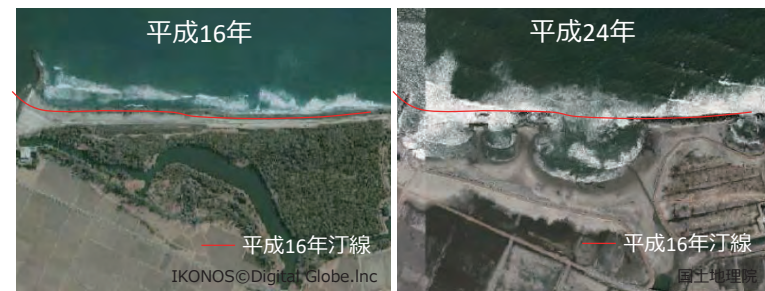
タイプA3の海岸：福島県南相馬市小浜海岸

タイプA3(防潮堤の破堤・著しい汀線後退や砂浜消失)の割合が多い県は、岩手県、宮城県、福島県でした。また、福島県はタイプA3よりも汀線変化の程度が小さいタイプA2についても24海岸と多く見られました。

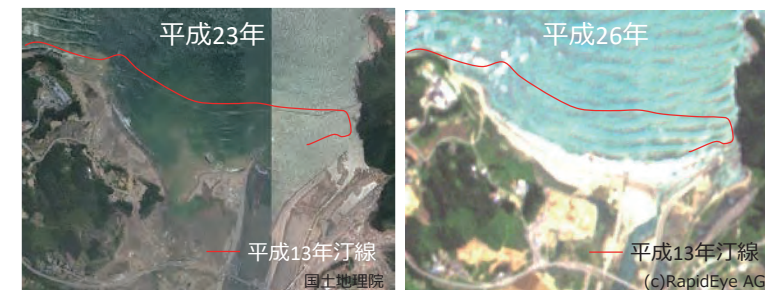
タイプB3の海岸：宮城県南三陸町小泉海岸

震災により特に大きなダメージを受けた福島県をはじめ多くの地区海岸で、汀線が比較的単調に回復基調となっていました。一方で、タイプB3(汀線回復が遅い：震災前の約5割以下)は11地区あり(下表)、これらの地区海岸は一部のポケットビーチや河口砂州が発達した場所に見られました。

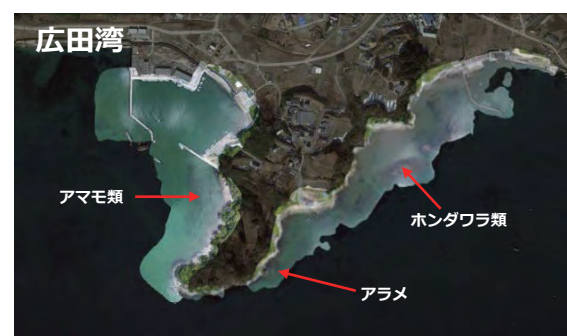
## ドローンによる空中撮影

- 藻場の詳細を面的に把握
- 浅い水深帯では、藻場種類の判別も可能

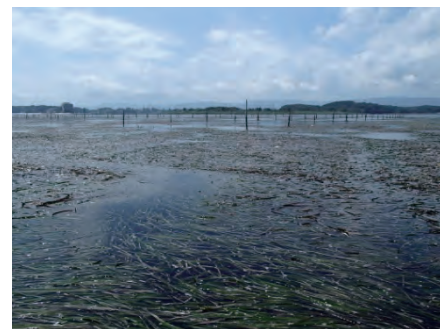
アマモ類 (松川浦)

津波による生育基盤の攪乱等の影響によりアマモ類は大きく減少しましたが、平成25～26年頃から回復傾向にあります。平成27年には、松川浦などでは震災前を凌ぐ規模のアマモ場が形成されていました。

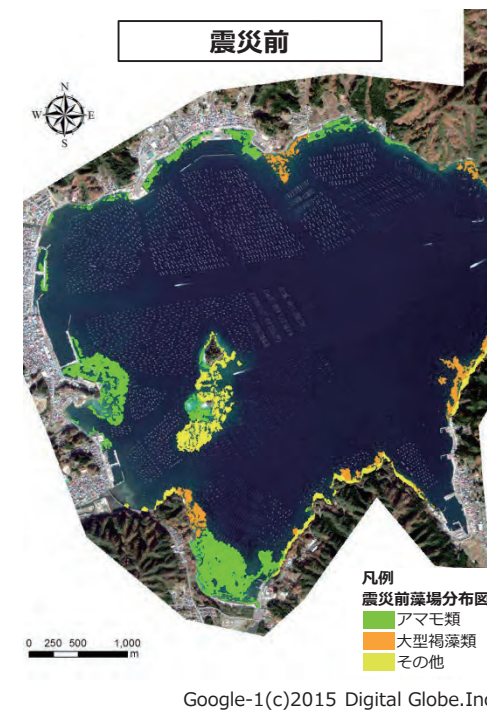
#### 山田湾 (岩手県山田町)

山田湾では、湾南部の浦の浜、湾西部の伝作鼻の周辺で大規模なアマモ類の分布がみられましたが、震災後にそれらの面積が大きく減少しました。一方、周辺の岩礁域では大型褐藻類はそれほど減少しませんでした。

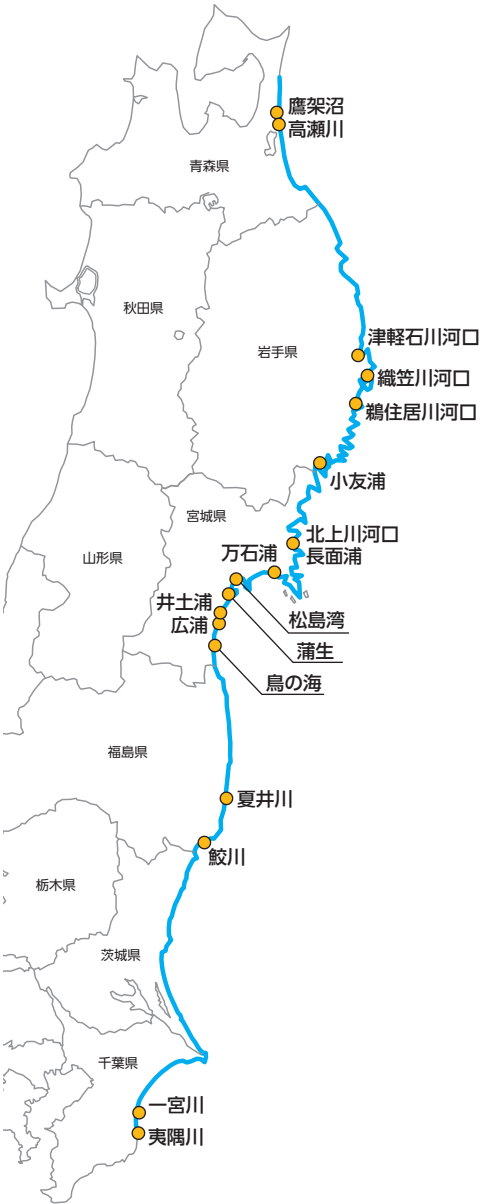
干潟生態系では、震災前後で調査結果が比較できる定性調査結果の変化状況を比較すると、底生生物の確認種数は震災以降、多くのサイトで底生動物の新規加入などにより出現種数が増加してきていました(上図)。

また、生物群集の類似性にもとづいてマッピングを行ったところ、群集組成は震災に伴う環境変化によって、震災前とは異質な群集組成に変化したサイトも見られました(左図)。

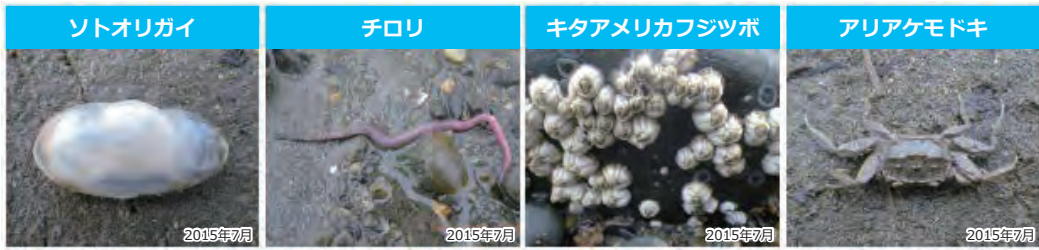
津軽石川河口サイトで見られた底生動物の一例

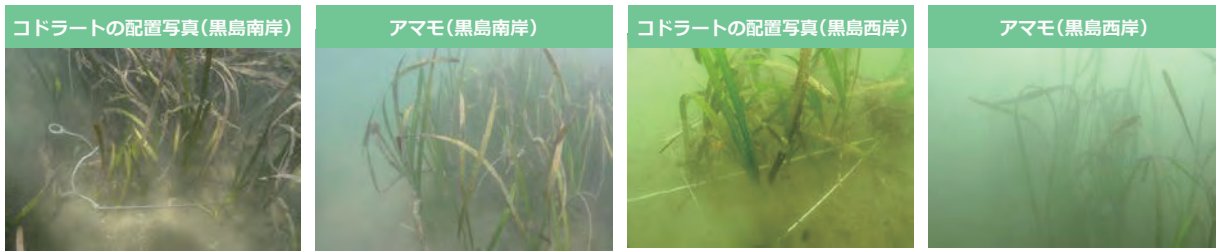
万石浦サイトで見られたアマモの一例

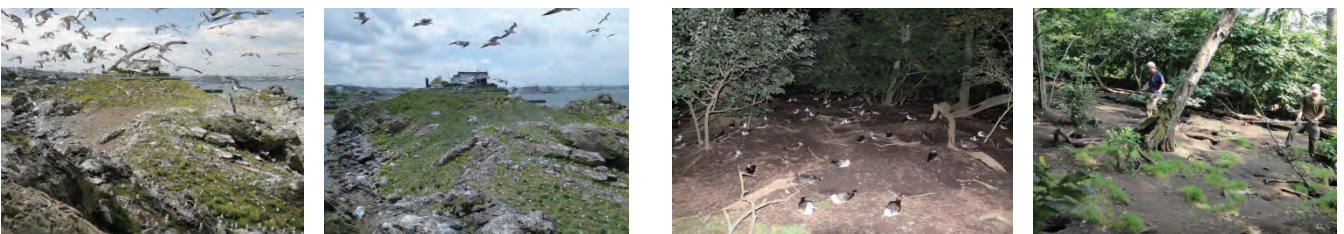
蕪島の震災後(左:2011年6月)と裸地から回復した植生(右:2015年5月)

震災前から実施しているモニタリングサイト1000 海鳥調査を継続しました。一部の草地の裸地化や土壌流出がありました。東日本大震災が発生した時期が海鳥の繁殖時期ではなかったこともあり、地震及び津波による海鳥類への直接的な影響は不明でした。海鳥繁殖地では震災前の調査法を継続し、連続した状況の変化を追跡することができました。

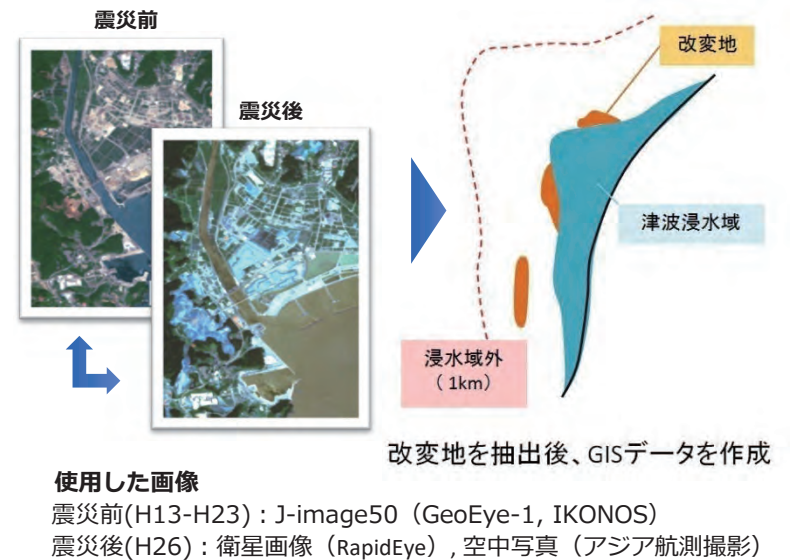
- 震災前後の2時期の画像を比較し、色調の変化から改変地を抽出し、GISデータを作成しました(画像解析手法: クラスタリング法)。
- 画像や既存の植生図と重ね合わせ、震災前の植生区分を判読しました。
- 地域別に面積を集計しました。

県別にみると宮城県が最も多く、次いで岩手県、福島県となりました。全体では2,413haであり、津波浸水域内の改変地(4,698ha※)の約5割に相当する面積でした。

震災前の植生区分は大部分が植林と二次林の森林環境であったことがわかりました(右図)。
