平成 27 年度  
東北地方太平洋沿岸地域震災影響評価業務  
報 告 書

平成 28 年（2016 年）3 月

環境省自然環境局生物多様性センター

平成 27 年度東北地方太平洋沿岸地域震災影響評価業務  
業務報告書  
要 約

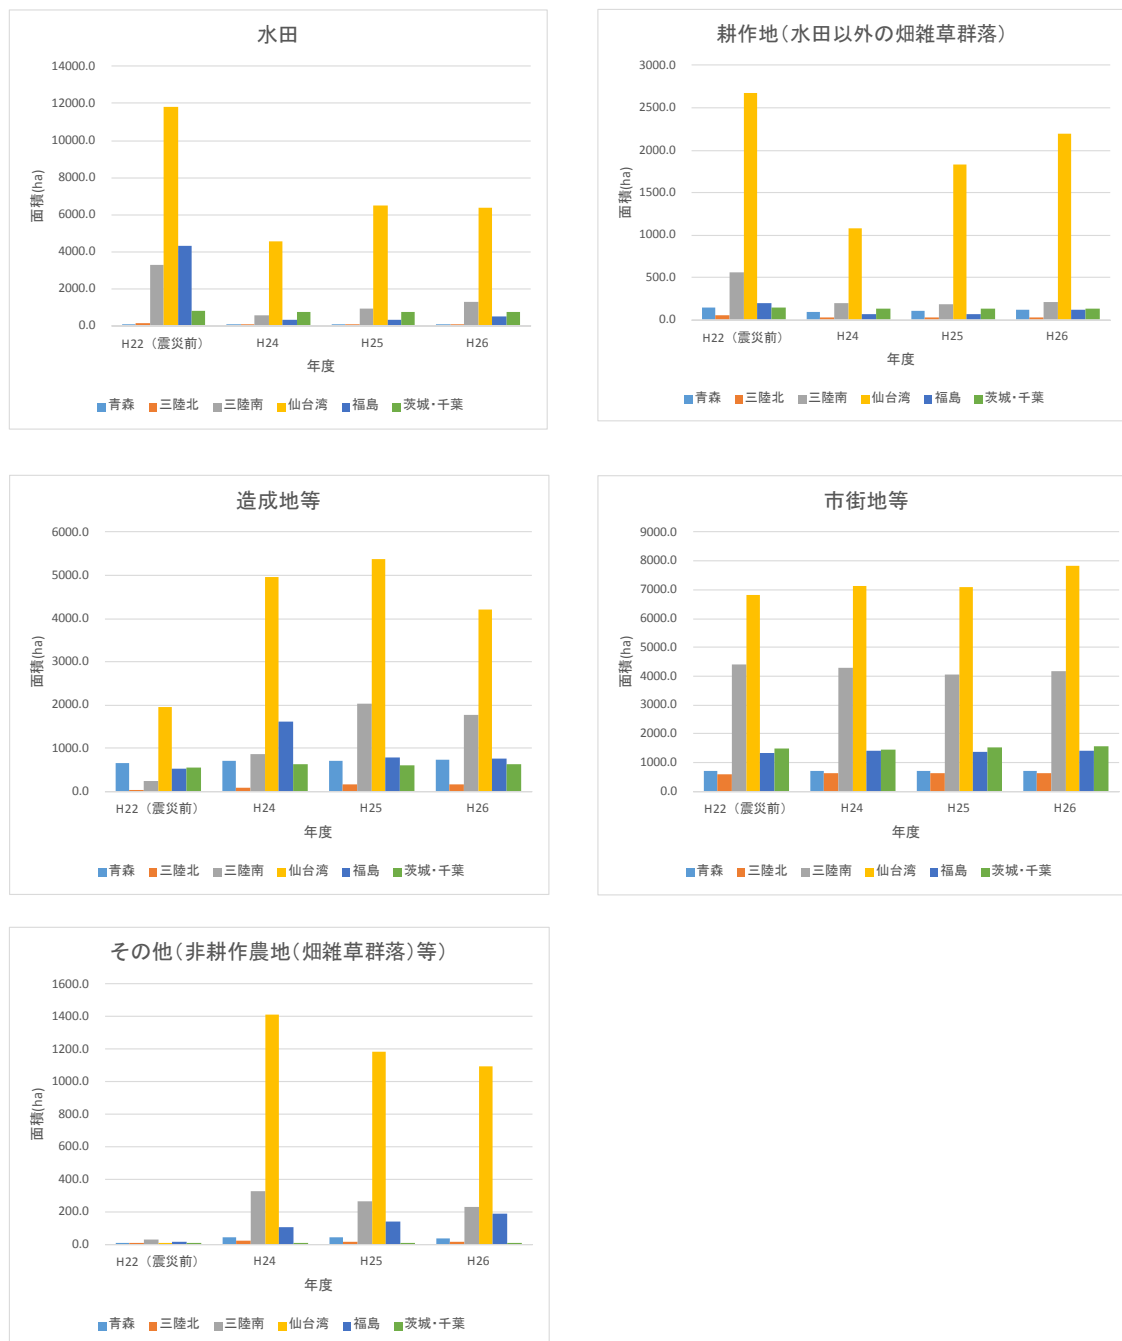
図 5.2-11 重要な自然以外の変化状況

水田は、震災直後に著しく減少、その後復旧により増加傾向にある。耕作地（水田以外の畑雑草群落）も震災直後に減少、その後の復旧により増加傾向にある。また、造成地等、市街地等、その他（非耕作農地（畑雑草群落）等）も、復旧事業等により、震災後に著しく増加したが、H26（2014）にはやや減少傾向にある。

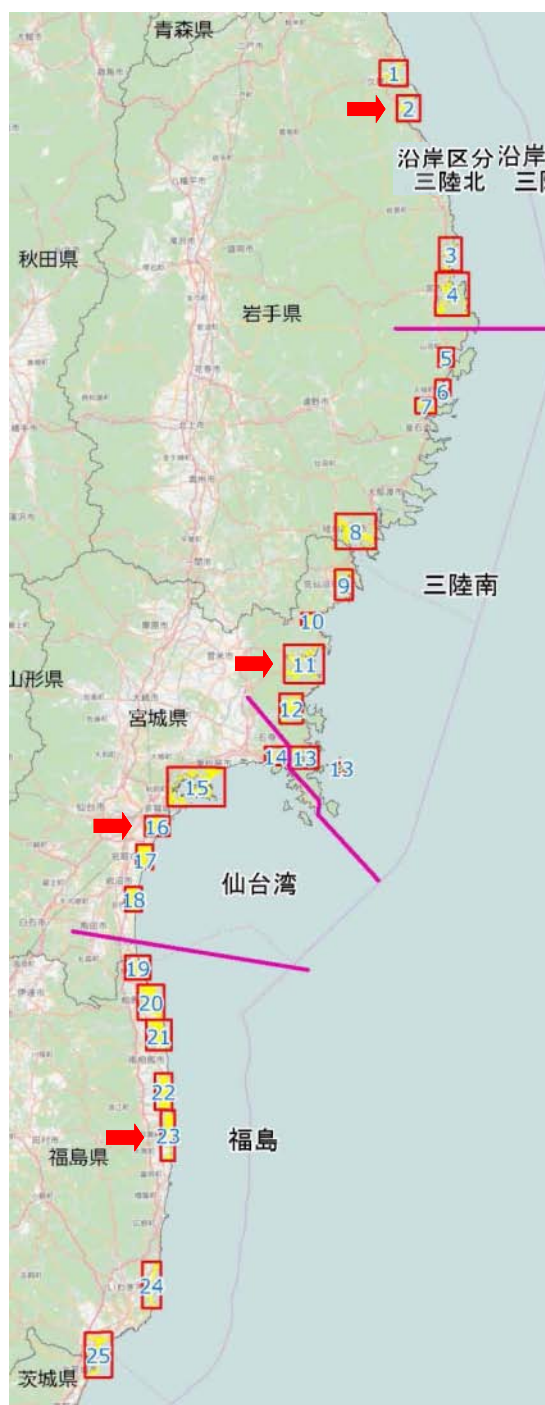
図 5.2-12 重点エリア（25 地区）位置

広域では、沿岸区分ごとの震災前後の大きな変化はつかめるが、自然の自律的再生や、小規模な改変などの変化を把握することは難しい。このような変化は地域ごとの特徴があることから、「重要自然マップ 2015」における重点エリア（25 地区：図 5.2-12、表 5.2-2）を対象に、群落レベルでの詳細な変化状況を整理した。

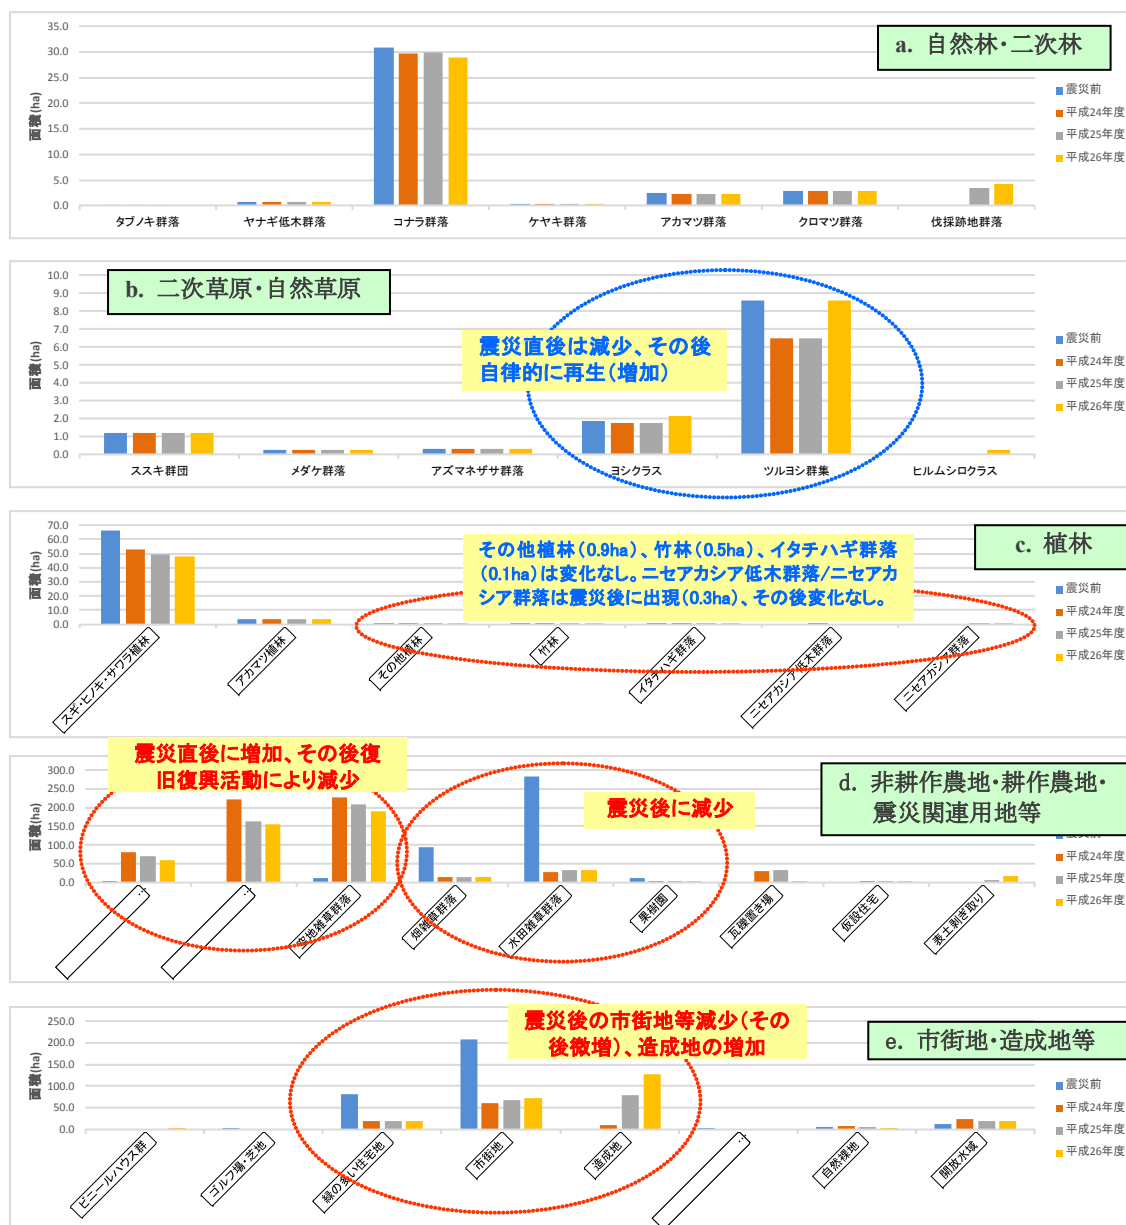
図 5.2-15 志津川湾（三陸南部）における植物群落の面積変化

志津川湾（重点エリア）における群落レベルでの面積変化を示す。当該エリアでは、自然植生であるヨシクラスおよびツルヨシ群集については、震災後に自律的な再生により面積が増加していた。一方、非耕作農地や空地雑草群落は、震災直後に増加し、その後の復旧復興事業等の人為影響により年々減少していた。また、復旧復興事業等により、市街地等は震災後に微増し造成地は増加する傾向がみられた。

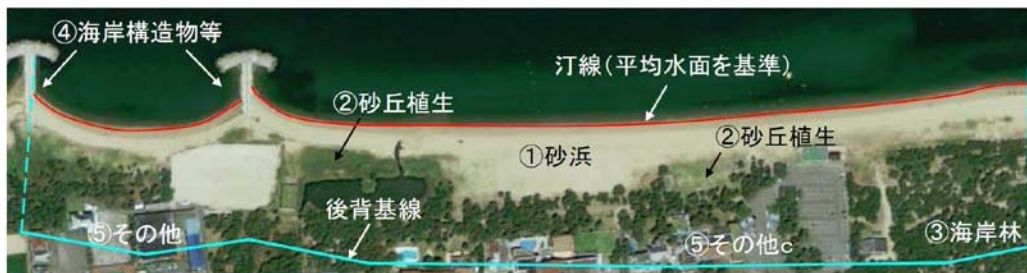
図 5.2-23 凡例区分

原稿図上に汀線とほぼ並行に陸側の判読範囲を示す後背基線を記入した後、汀線と後背基線に挟まれた範囲における土地被覆を以下の5つに分類して範囲を記入した。なお、判読範囲は、砂浜が広い地区では幅300～500m、山地や宅地では約幅100mを標準とした（図5.2-23）。

- ① 砂浜・泥浜
- ② 砂丘植生
- ③ 海岸林
- ④ 海岸構造物（港湾・空港施設、漁港施設、海岸保全施設、発電所等）
- ⑤ その他（農地・山林・宅地等）

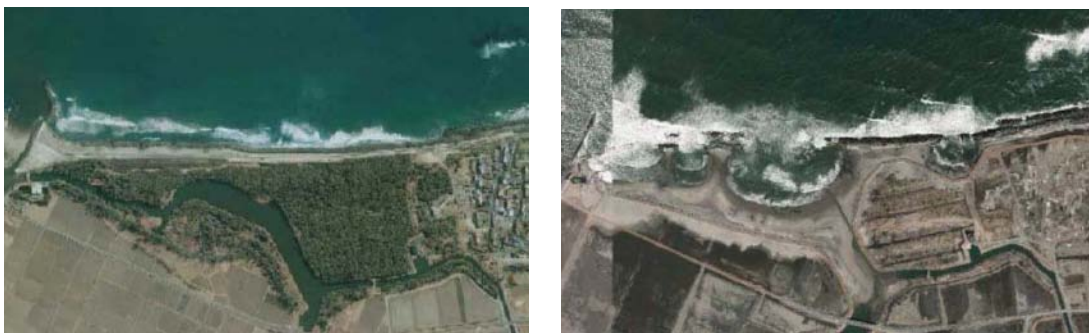
図 5.2-27 タイプ3の例（南相馬市小浜海岸）

- タイプ 1：安定（概ね変化なしを含む）。
- タイプ 2：汀線の後退が見られる。
- タイプ 3：防潮堤が破堤して汀線の後退や砂浜の消失が見られる。（図 5.2-27）

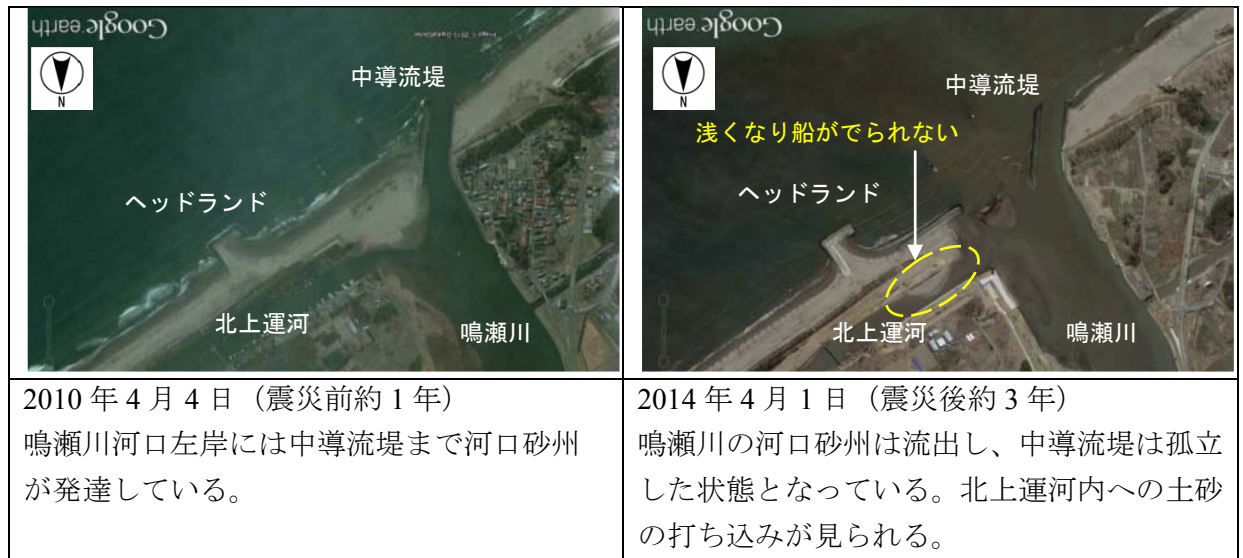
図 5.2-35 鳴瀬川河口左岸の河口砂州の状況

図 5.2-35 は東松島市鳴瀬川河口部の地形変化である。震災前には沿岸漂砂の上手側にあった鳴瀬川の河口砂州は津波によってフラッシュ（流出）したが、その後の回復は見られない。回復が緩慢な要因として、盧ら<sup>8</sup>は左岸に位置するヘッドランドにより沿岸漂砂の供給が絶たれている、と報告している。

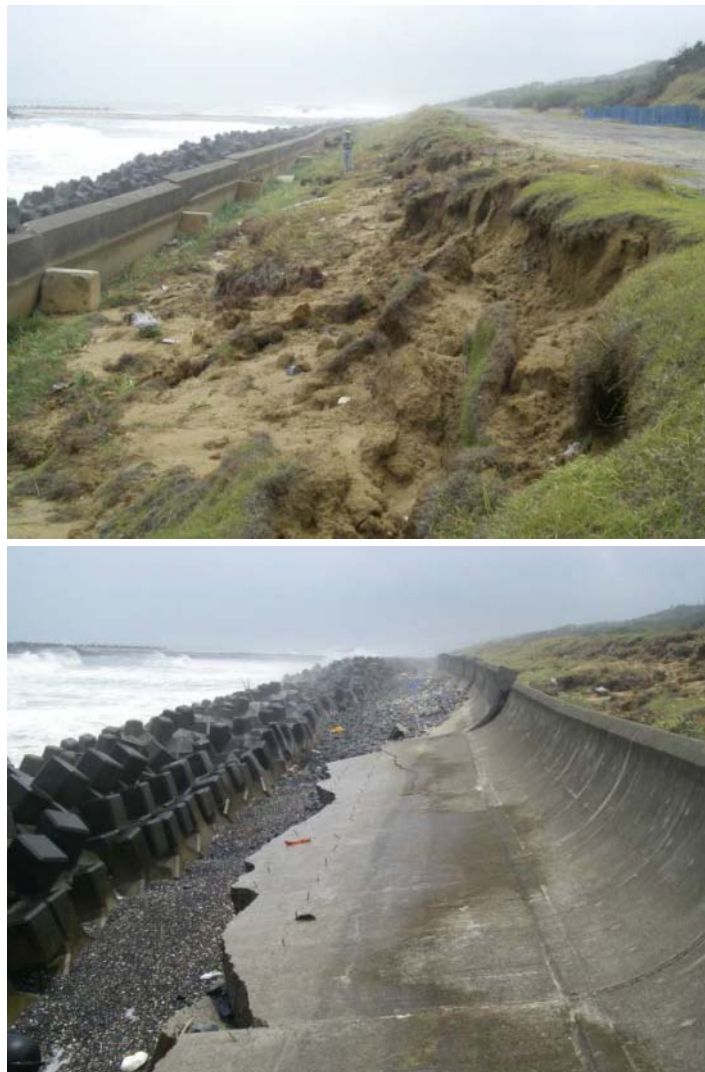
図 5.2-37 地震動と津波により被災した護岸（H23(2011)年 7 月 25 日撮影）

天端高 T.P.+5m の護岸は至る所で海側へ押し出されていたが、地盤沈下で護岸天端が持ち上がっている箇所もあり、津波の戻り流れは護岸基部から流失したと思われる。また、当海岸は砂浜が海岸侵食で無かったため、護岸には常時波が作用していたことから、護岸は転倒する以前に強度的に弱まっていた可能性があった（図 5.2-37）。

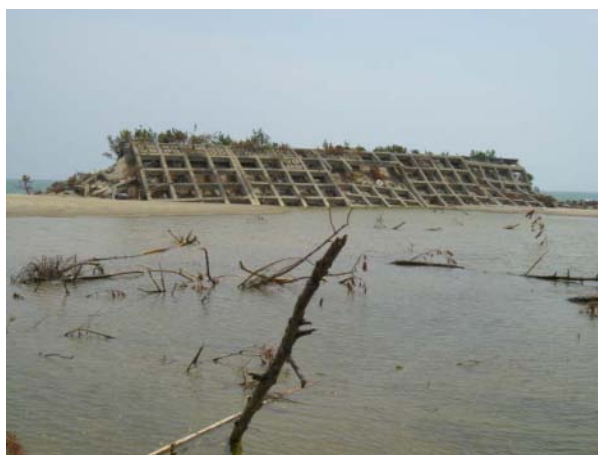
図 5.2-38 海岸林内から見た震災直後の防潮堤（H23(2011)年 5 月 20 日撮影）

宮城県山元町中浜海岸は福島県との県境付近にあり、仙台湾に面した海岸である。津波で防潮堤が破壊され（図 5.2-38）、V 字状の湾入部が形成し、汀線は最大 250m 後退した。また、防潮堤背後には津波の戻り流れて大きな溝が形成され、背後にあった海岸林はほぼ全滅した。

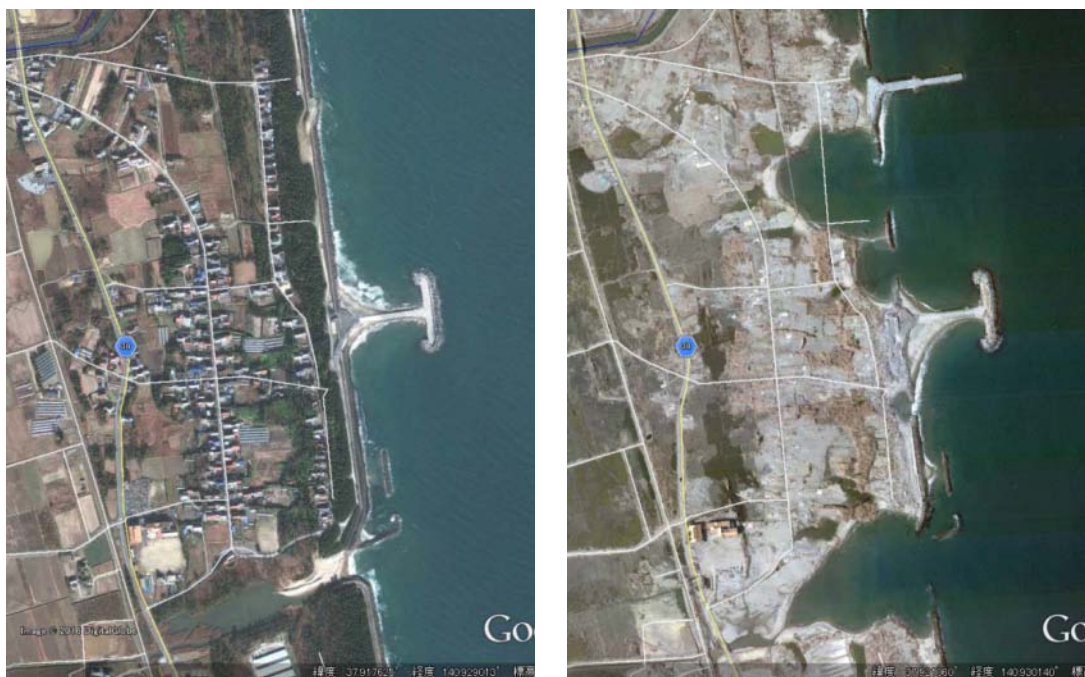
図 5.2-39 震災前後の中浜海岸の状況

当海岸の南側約 5km には相馬港があり、同港の防波堤の建設によって北向きの沿岸漂砂が阻止されていたことから、震災前の海岸には既に砂浜がなく、沿岸 1km 間隔に建設したヘッドランド（人工岬）で侵食を防いでいた。このため、防潮堤には常時波が作用していたことから、防潮堤が破壊される以前に強度的に弱まっていた可能性があった（図 5.2-39）。これは前述した「上釜海岸」と同様の状況である。

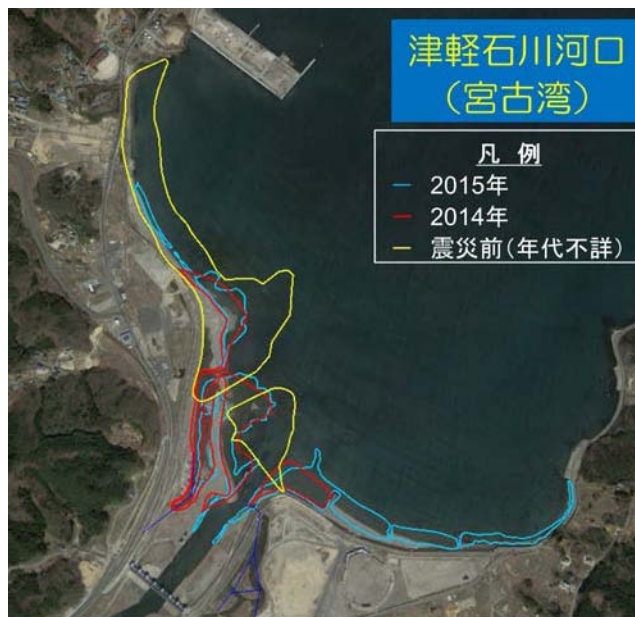
図 5.2-40 津軽石川河口（宮古湾）の干潟分布域の変化

これは、津波の引き波による侵食あるいは地盤沈下の影響とみられる。

2014 年と 2015 年を比較すると、大きな変化はみられず、未だ震災前の状況に戻っていない。

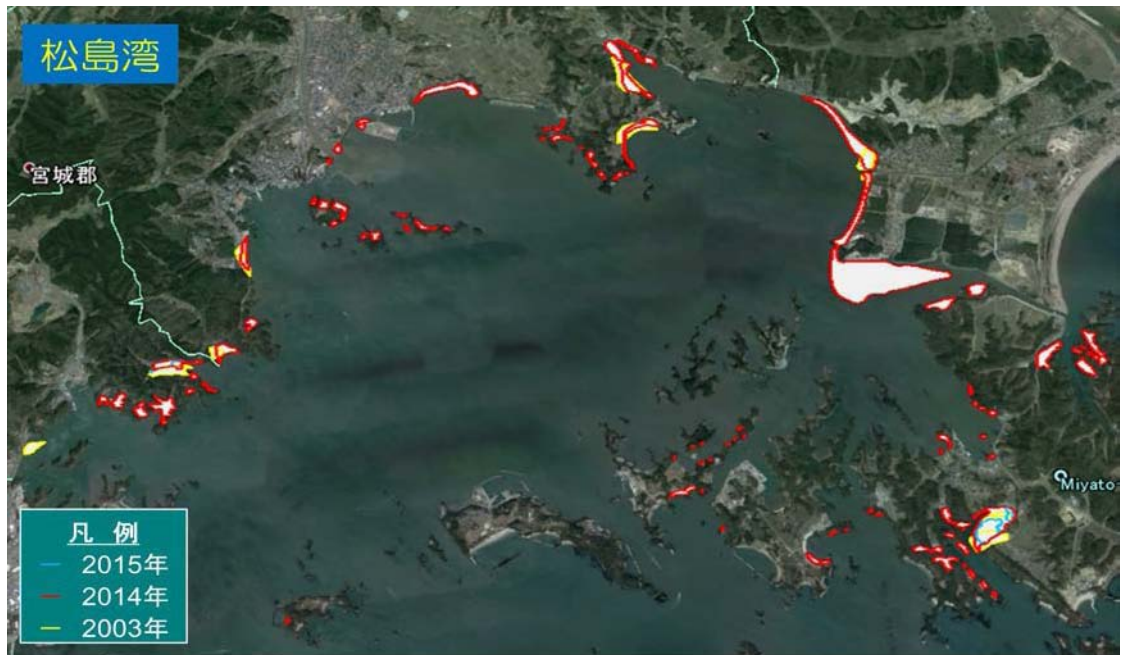
図 5.2-42 松島湾内の干潟分布域の変化

松島湾内は、津波に対して島嶼群がバリア効果を発揮したため、侵食の影響が小さく、沈下による面積縮小はあったものの、震災後にも多くの干潟が認められた。

背景画像: 2015/12/14

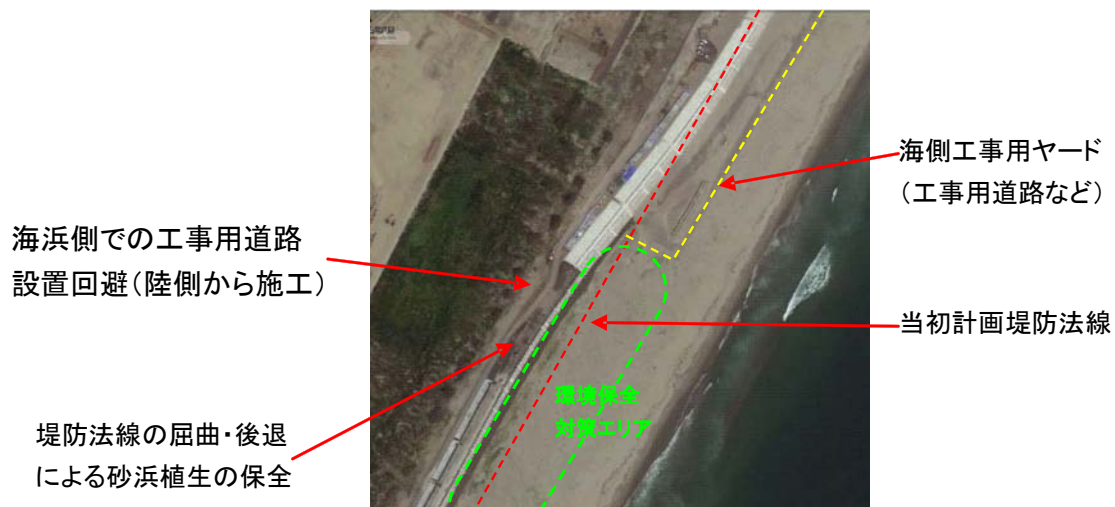
図 5.2-69 仙台湾南部海岸における自然環境配慮事例

以下に国土交通省東北地方整備局ならびに宮城県による、仙台湾南部海岸の海岸保全施設整備における砂浜環境への配慮事例の一例を示した。この事例では、特に保全が必要な砂浜植生の消失を回避するため海岸保全施設の法線を陸側に屈曲・後退させたり、可能な限り陸側からの施工とし、海側に工事用道路を設置しないように努めるなどの配慮がなされている（「動植物（注目種等）の環境保全対策」[http://www.thr.mlit.go.jp/bumon/b00037/k00290/river-hp/kasen/shinsaikanren/data/06kankyo\\_torikumi/dousyokubutu.pdf](http://www.thr.mlit.go.jp/bumon/b00037/k00290/river-hp/kasen/shinsaikanren/data/06kankyo_torikumi/dousyokubutu.pdf) より）。
