平成 27 年度
東北地方太平洋沿岸地域自然環境調査
市町村別報告書

青森県下北郡東通村

平成 28 (2016) 年 3 月

環境省自然環境局生物多様性センター

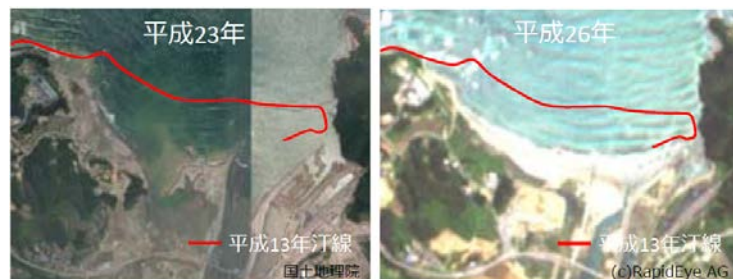
図 2.6 タイプ3の例（釜石市根浜海岸）

- ・ タイプ1：汀線は安定（概ね変化なしを含む）。
- ・ タイプ2：汀線が回復傾向（震災前の約5割以上）。
- ・ タイプ3：汀線の回復が遅い（震災前の約5割以下）。（図 2.6）
- ・ タイプ4：汀線後退（経時的な変化）。
