平成 27 年度  
東北地方太平洋沿岸地域自然環境調査  
市町村別報告書

青森県上北郡六ヶ所村

平成 28 (2016) 年 3 月

環境省自然環境局生物多様性センター

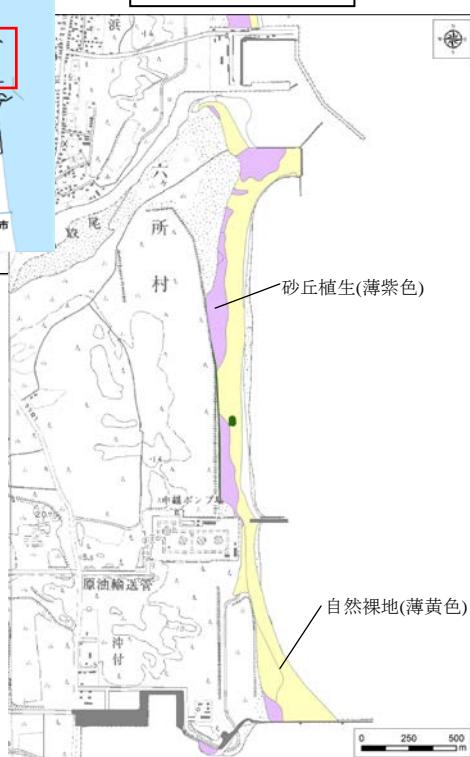
図 2.2 4ヶ年植生図(六ヶ所村)

砂丘植生が津波により消失し、平成 26 年になっても分布が回復していない箇所があった。一方、漁港付近には震災後新たに砂丘植生が出現した箇所もあった。

次ページに4ヶ年の植生図を示す。
