平成 27 年度  
東北地方太平洋沿岸地域自然環境調査  
市町村別報告書

青森県上北郡おいらせ町

平成 28 (2016) 年 3 月

環境省自然環境局生物多様性センター

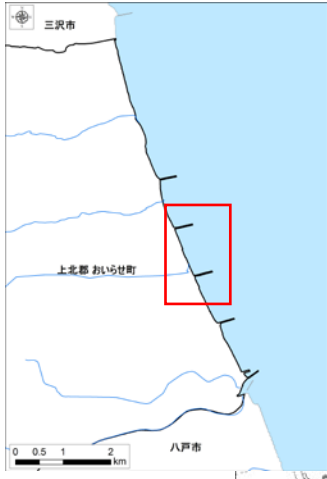
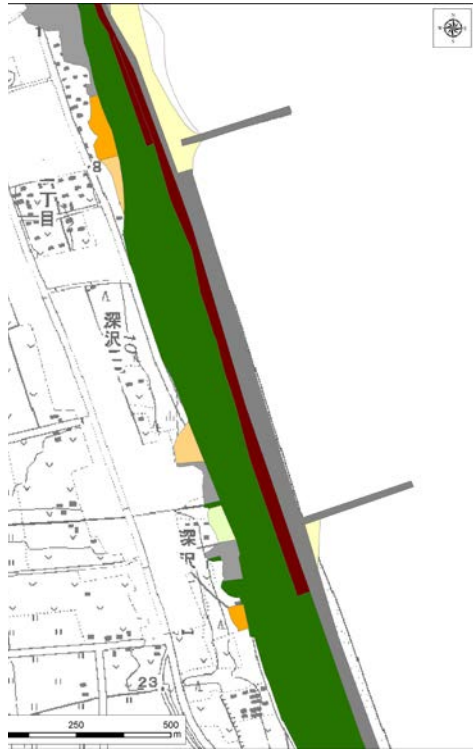
図 2.2 4ヶ年植生図(おいらせ町)

◆八戸給油輸送管前  
海岸堤防の内陸側のクロマツ植林の一部が津波による影響で植林跡地となった。平成26年には植栽により新たな植林となった。

次ページに4ヶ年の植生図を示す。

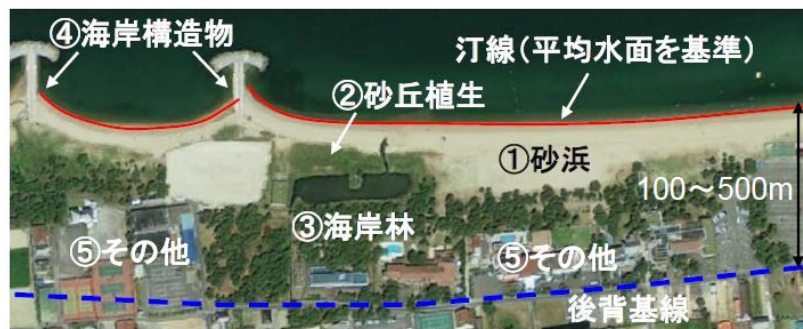
図 2.3 凡例区分

海岸調査は、調査対象の海岸を半島や港湾・漁港、島嶼等の地形や地域特性を踏まえながら、397地区の海岸に区分した。次に汀線と並行に「後背基線」を設定し、汀線と後背基線に囲まれる範囲（約100～500m）を、図2.3に示すように、①砂浜、②砂丘植生、③海岸林、④海岸構造物（港湾、防潮堤、埋立等）、⑤その他（農地・宅地等）の5項目に分類した。また、後背基線から汀線まで50m間隔で垂線を引き、後背基線からの土地被覆分類の結果を配置した図2.4に示す土地被覆図（土地被覆の占有変化のグラフ）を作成した。なお、汀線は前浜勾配と画像撮影時の潮汐から平均水面上の位置に補正した。
