平成 27 年度
東北地方太平洋沿岸地域自然環境調査
市町村別報告書

青森県八戸市

平成 28 (2016) 年 3 月

環境省自然環境局生物多様性センター

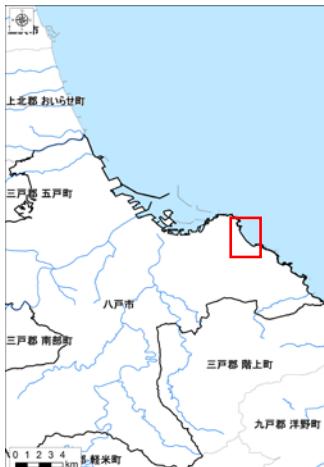
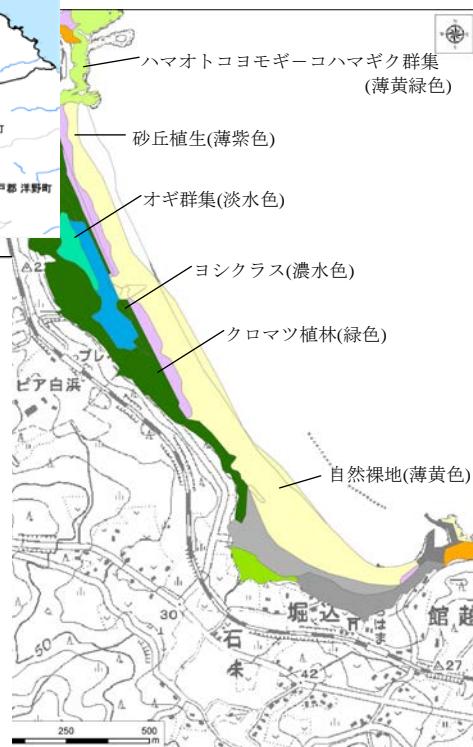
図 2.2 4ヶ年植生図(八戸市)

自然植生（ハマオトヨモギーコハマギク群集、オギ群集、ヨシクラス）には大きな変化はなかった。平成 24 年に一時的に砂丘植生が減少したが、平成 25 年には震災前と同程度に回復した。

次ページに4ヶ年の植生図を示す。
