平成 27 年度
東北地方太平洋沿岸地域自然環境調査
市町村別報告書

岩手県九戸郡洋野町

平成 28 (2016) 年 3 月

環境省自然環境局生物多様性センター

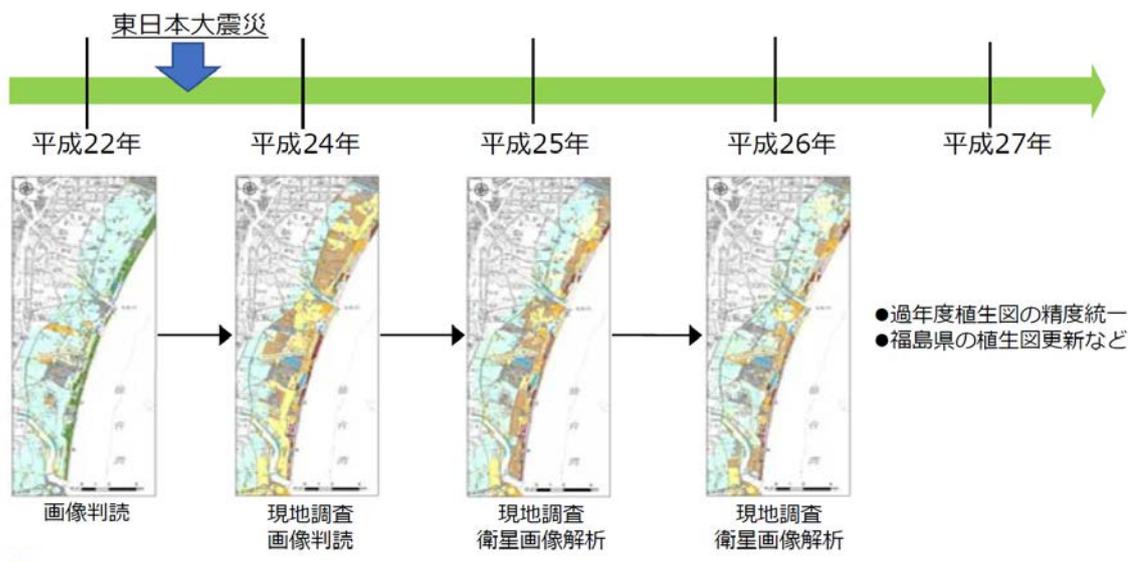
図 2.1 植生調査の流れ

植生調査は、津波浸水域において空中写真・衛星画像、現地調査で得た情報及び既存資料を基に、①震災前植生図、②震災後植生図(H24)、③震災後植生図(H25)、④震災後植生図(H26)の4図面を作成するとともに、当該地域のGISデータの作成・解析を行うことで、地震等による植生への影響を面的に把握した。図2.1に植生調査の流れを、表2.1に植生図の作成条件を示す。

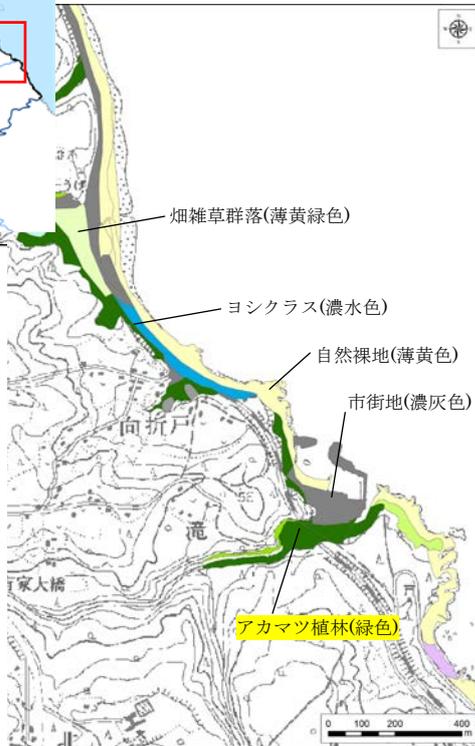
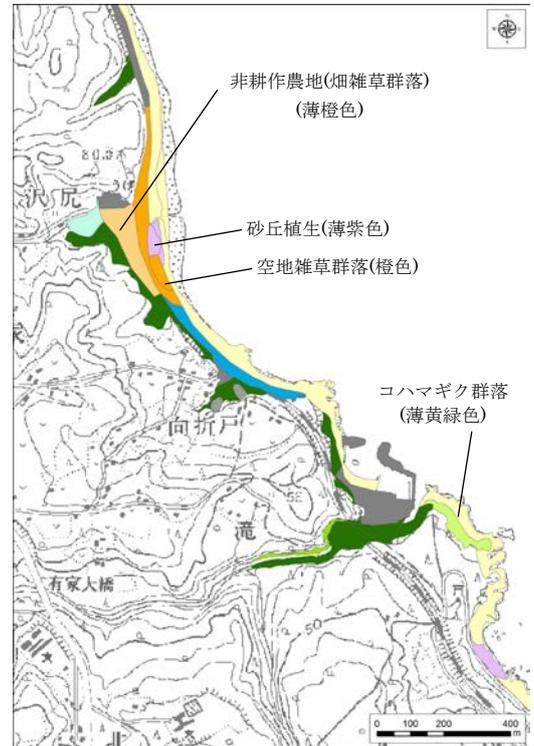
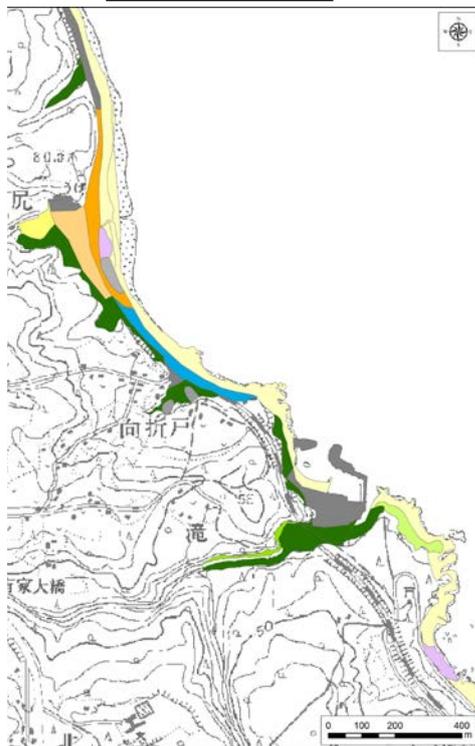
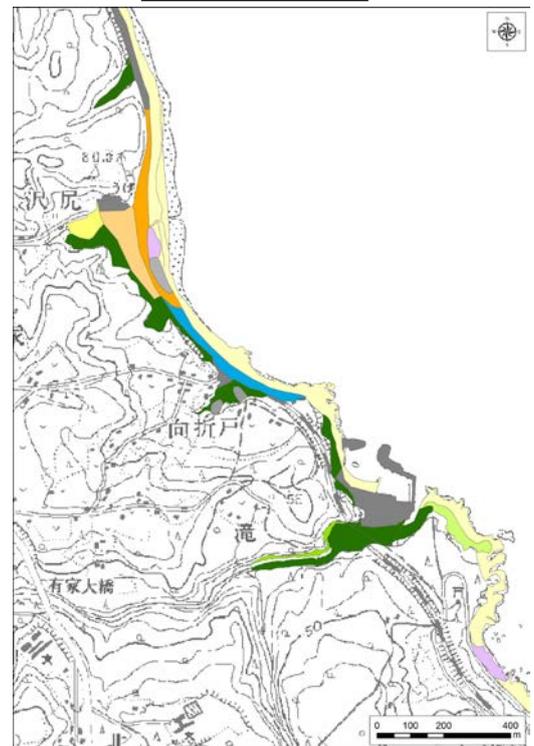
図 2.2 4ヶ年植生図(洋野町)

次ページに4ヶ年の植生図を示す。

沿岸部には自然裸地が帯状にみられ、部分的に自然植生（砂丘植生、コハマギク群落、ヨシクラス）が分布していた。津波による自然植生への影響は見られなかったが、一部で砂丘植生が新たに出現したほか、畑や造成地に雑草が繁茂した。

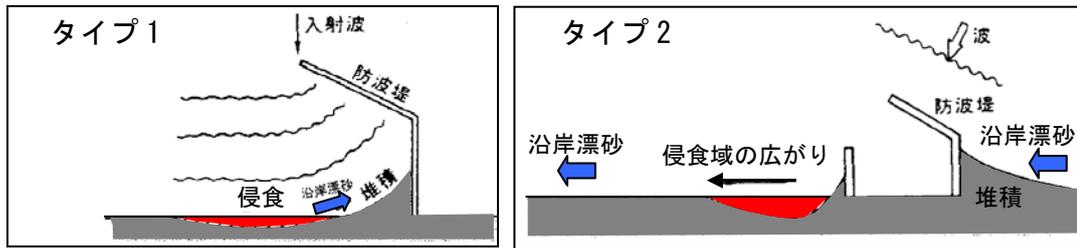
図 2.5 海岸の変化要因の模式図

1970年代から震災前の海岸の変化状況は、宇多¹が示した日本全国の海岸侵食の実態要因（図2.5）から、以下の5つに分類した。

- ・ タイプ1：防波堤等の建設の結果、波の遮蔽域が形成されて、波の遮蔽域外から遮蔽域内へと砂が運ばれて、周辺海岸では侵食した。
- ・ タイプ2：防波堤等の建設の結果、一方向の沿岸漂砂（砂の流れ）が阻止されて、沿岸漂砂の下手側の海岸で侵食、上手側の海岸では堆積が進んだ。
- ・ タイプ3：河川や海食崖からの供給土砂の減少により侵食が進んだ。

- ・ タイプ4：港湾・漁港等の建設による埋立てで、砂浜が減少した。
- ・ タイプ5：汀線は安定（概ね変化なしを含む）。

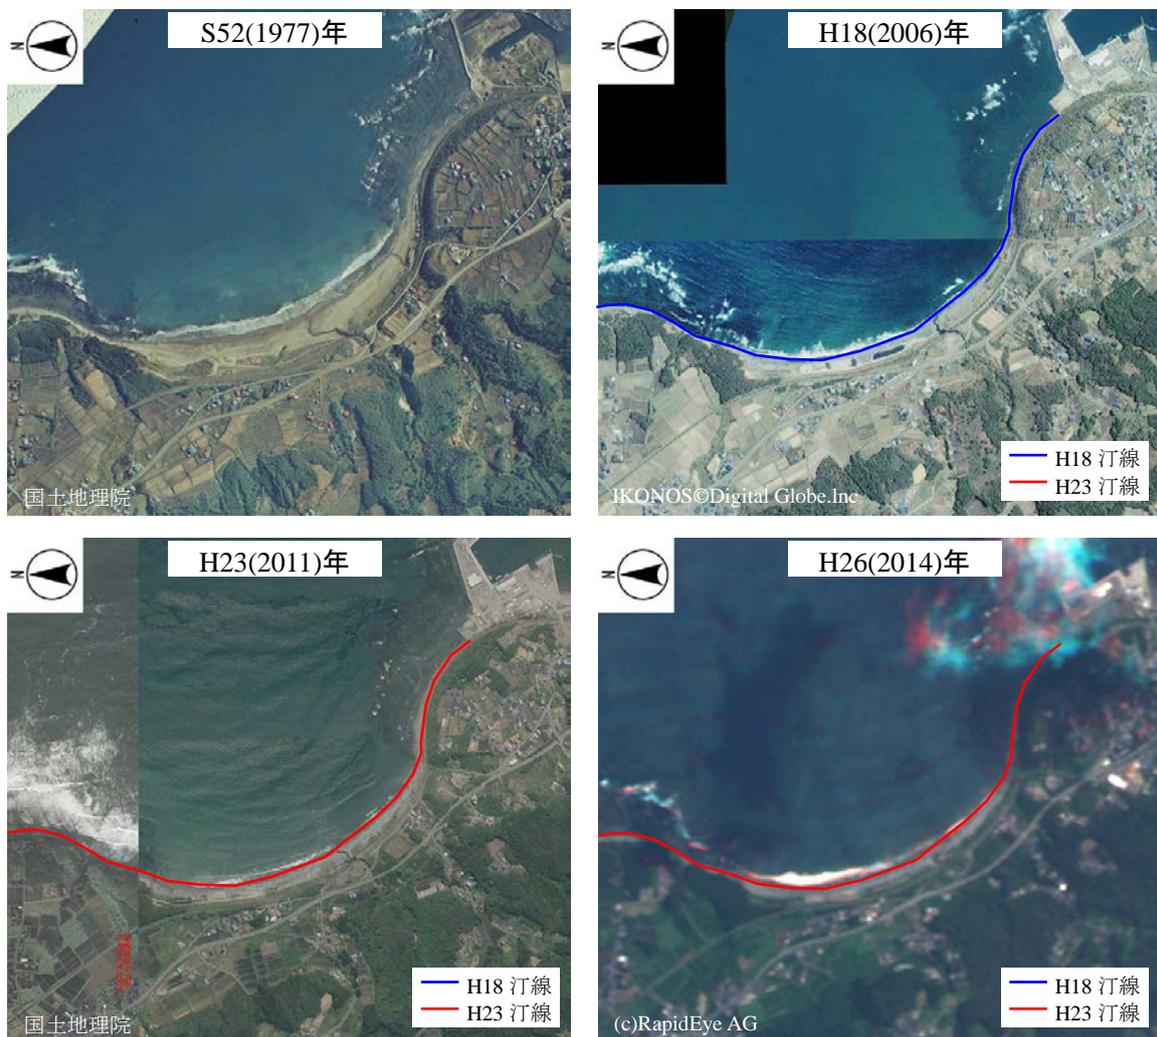
図 2.8 空中写真・衛星画像による海岸の変遷（洋野町土釜海岸）

- ・ 範囲：延長約 3.0km の海岸。
- ・ 変化要因：S52 年－H18 年はタイプ 1「防波堤等による周辺域からの砂の移動」、H18 年－H23 年はタイプ 1「安定」、H23 年－H26 年はタイプ 1「安定」。
- ・ S52(1977)年：海岸南部に広がる岩盤を掘削して、八木漁港を建設中である。砂浜幅は約 50m あり、海岸の西部には海岸林が発達していた。
- ・ H18(2006)年：汀線は海岸中央から南部で最大 50m 後退した。海岸林の分布には変化はない。
- ・ H23(2011)年：H18 年と比べて汀線、砂浜、海岸林の変化はほとんどない。
- ・ H26(2014)年：H23 年と比べて汀線、砂浜、海岸林の変化はほとんどない。

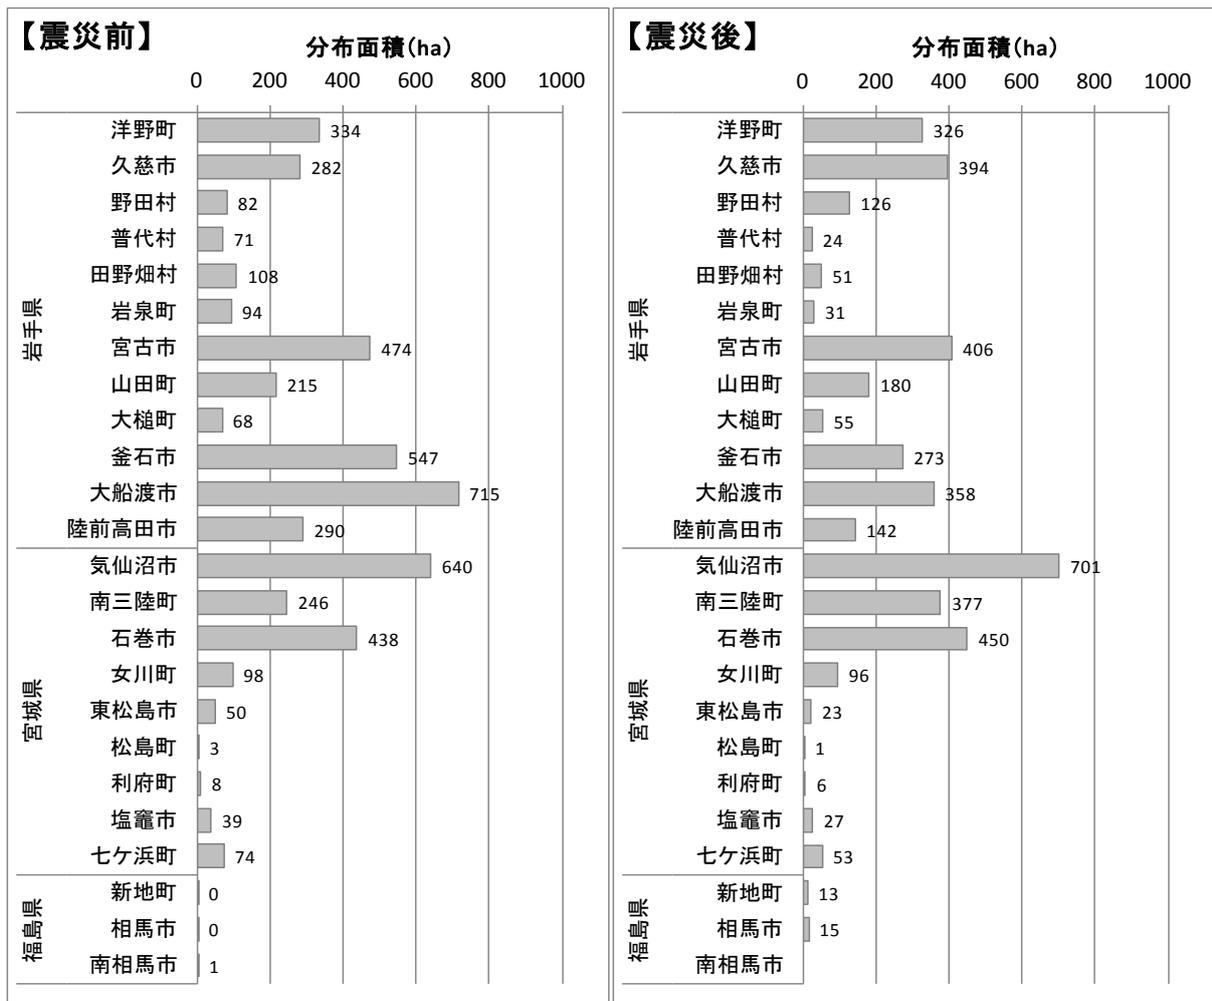
図 2.10 震災前後の大型褐藻類の市町村別分布状況（岩手県～福島県中部）

図2.10に震災前・震災後の大型褐藻類の市町村別分布状況を示す。岩手県～福島県北部沿岸における大型褐藻類の分布面積は、震災前では約4,900ha、震災後では約4,100haと減少する傾向がみられ、市町村別では、釜石市、大船渡市および陸前高田市において大きく減少する傾向がみられた。一方、久慈市および南三陸町では震災後に大型褐藻類の分布面積が増加する傾向が認められた。

大型褐藻類の分布が大きく減少した区域の地形的特徴は、釜石市（釜石湾）は湾入大・水深大、大船渡市（大船渡湾）は湾入特大・水深小、南三陸町（志津川湾）では湾入大・水深中となり、各々湾入が大きいという共通点がみられた。

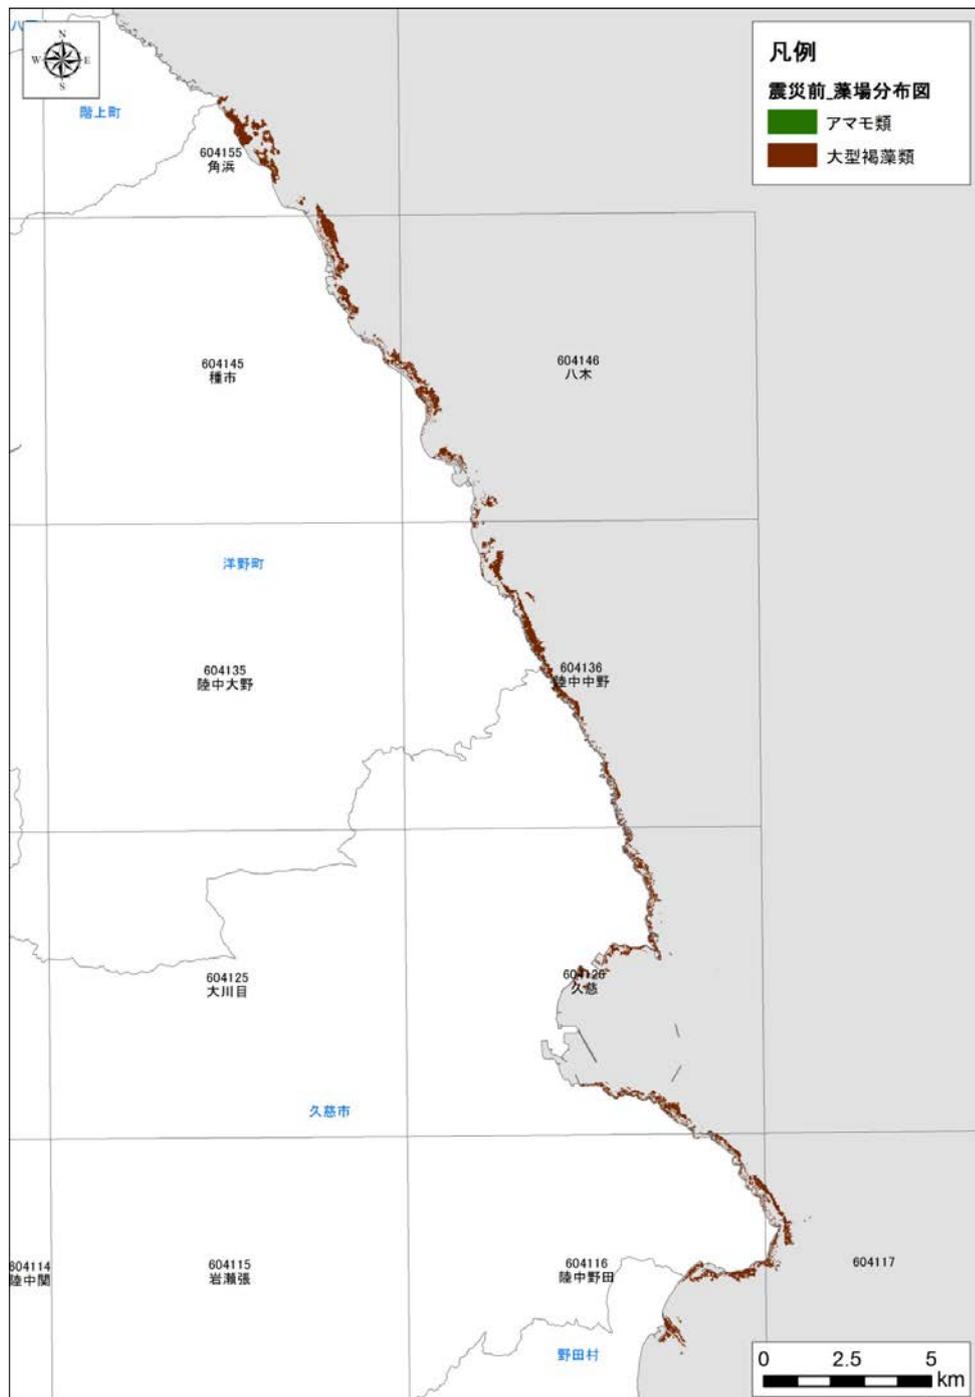
図 2.12 藻場・アマモ場の震災前分布図 (岩手県北部)

図 2.12、図 2.13に藻場・アマモ場の震災前後の分布図を示す。

大型褐藻類の分布は、久慈市南部を除く区域で震災後にやや減少する傾向がみられたが、両時期とも汀線付近から一定の幅を有して分布している状況が確認できた。これらは海底勾配が緩やかな岩盤地形のため、生育基盤が広く確保されている事を示唆していた。

洋野町内の大型褐藻類の分布面積は震災前は 334ha、震災後は 326ha であった。また、アマモ類の分布はみられなかった。
