平成 27 年度
東北地方太平洋沿岸地域自然環境調査
市町村別報告書

岩手県九戸郡野田村

平成 28 (2016) 年 3 月

環境省自然環境局生物多様性センター

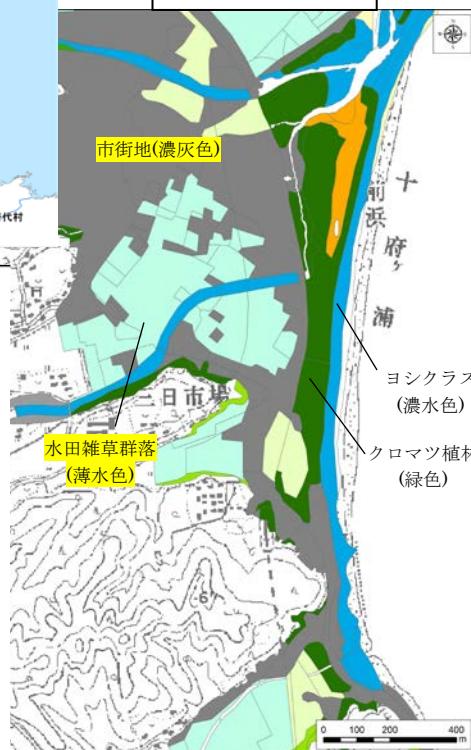
図 2.2 4ヶ年植生図(野田村)

沿岸部に分布していたヨシクラス（自然植生）は、津波により大部分が消失した。クロマツ林の大部分は枯死あるいは流失し、植林跡地またはヨシクラスとなった。市街地の多くは一時的に雑草が繁茂する空地雑草群落となったが、平成 25 年以降は植林跡地とともに造成地となった。

次ページに4ヶ年の植生図を示す。
