平成 27 年度
東北地方太平洋沿岸地域自然環境調査
市町村別報告書

岩手県下閉伊郡普代村

平成 28 (2016) 年 3 月

環境省自然環境局生物多様性センター

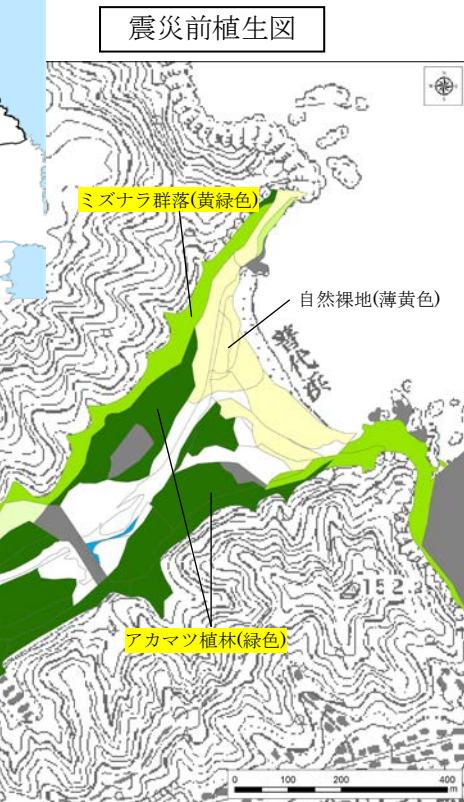
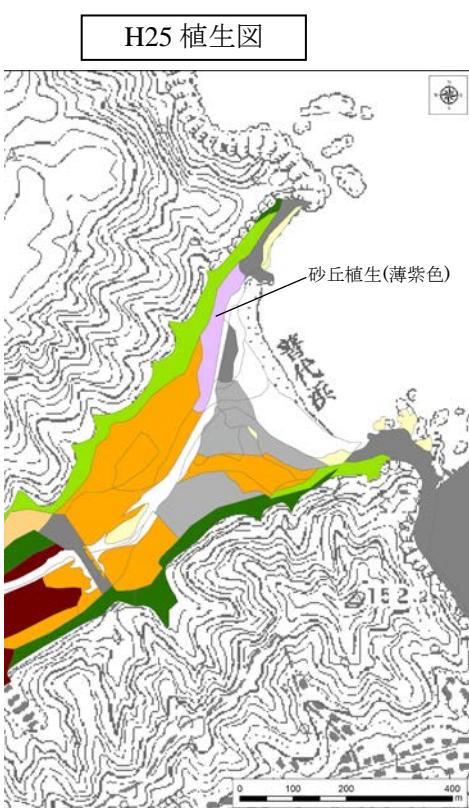
図 2.2 4ヶ年植生図(普代村)

河岸のアカマツ植林は大部分が倒伏・枯死し、空地雑草群落となった。また、沿岸部の砂浜は流出・水没し、平成 26 年になっても汀線が後退したままである。一方、残存した砂浜には平成 25 年以降、砂丘植生が繁茂している。

次ページに4ヶ年の植生図を示す。
