平成 27 年度
東北地方太平洋沿岸地域自然環境調査
市町村別報告書

岩手県宮古市

平成 28 (2016) 年 3 月

環境省自然環境局生物多様性センター

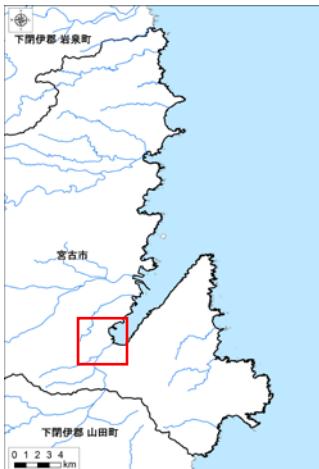
図 2.2 4ヶ年植生図(宮古市)

◆津軽石川河口

津波の影響により、水門付近のヨシクラスとオニグルミ群落は消失あるいは空地雑草群落へと変化した。左岸河口部には震災後に砂丘植生（自然植生）が新たに出現した。水田の大部分は雑草が繁茂する非耕作農地となった。

次ページに4ヶ年の植生図を示す。

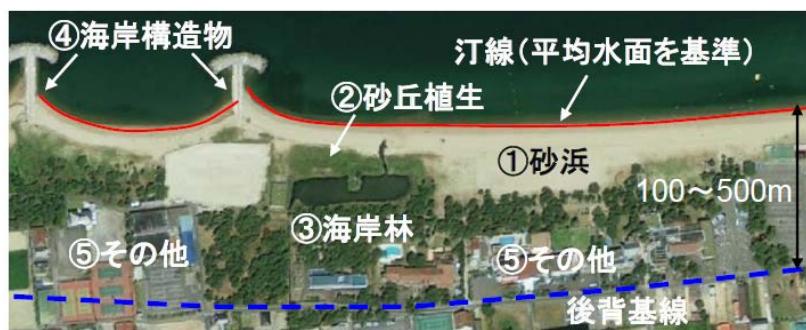
図 2.3 凡例区分

海岸調査は、調査対象の海岸を半島や港湾・漁港、島嶼等の地形や地域特性を踏まえながら、397地区の海岸に区分した。次に汀線と並行に「後背基線」を設定し、汀線と後背基線に囲まれる範囲（約100～500m）を、図2.3に示すように、①砂浜、②砂丘植生、③海岸林、④海岸構造物（港湾、防潮堤、埋立等）、⑤その他（農地・宅地等）の5項目に分類した。また、後背基線から汀線まで50m間隔で垂線を引き、後背基線からの土地被覆分類の結果を配置した図2.4に示す土地被覆図（土地被覆の占有変化のグラフ）を作成した。なお、汀線は前浜勾配と画像撮影時の潮汐から平均水面上の位置に補正した。

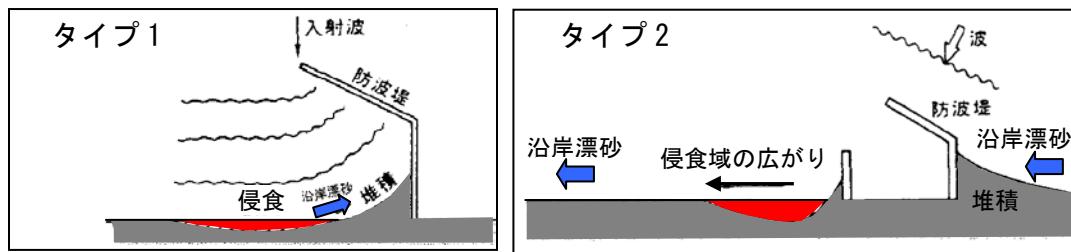
図 2.5 海岸の変化要因の模式図

1970年代から震災前の海岸の変化状況は、宇多¹が示した日本全国の海岸侵食の実態要因（図2.5）から、以下の5つに分類した。

- ・ タイプ1：防波堤等の建設の結果、波の遮蔽域が形成されて、波の遮蔽域外から遮蔽域内へと砂が運ばれて、周辺海岸では侵食した。
- ・ タイプ2：防波堤等の建設の結果、一方向の沿岸漂砂（砂の流れ）が阻止されて、沿岸漂砂の下手側の海岸で侵食、上手側の海岸では堆積が進んだ。
- ・ タイプ3：河川や海食崖からの供給土砂の減少により侵食が進んだ。

- ・ タイプ 4：港湾・漁港等の建設による埋立てで、砂浜が減少した。
- ・ タイプ 5：汀線は安定（概ね変化なしを含む）。

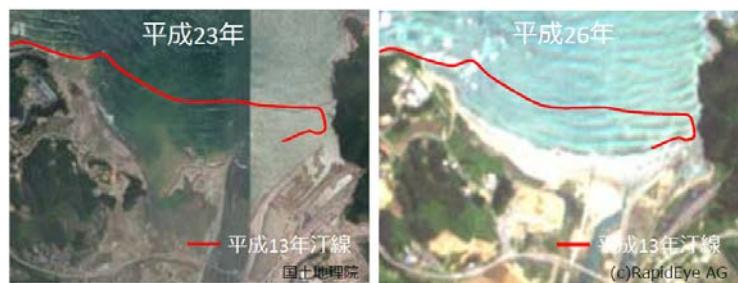
図 2.7 タイプ 3 の例（釜石市根浜海岸）

- ・ タイプ 1：汀線は安定（概ね変化なしを含む）。
- ・ タイプ 2：汀線が回復傾向（震災前の約 5 割以上）。
- ・ タイプ 3：汀線の回復が遅い（震災前の約 5 割以下）。（図 2.7）
- ・ タイプ 4：汀線後退（経時的な変化）。

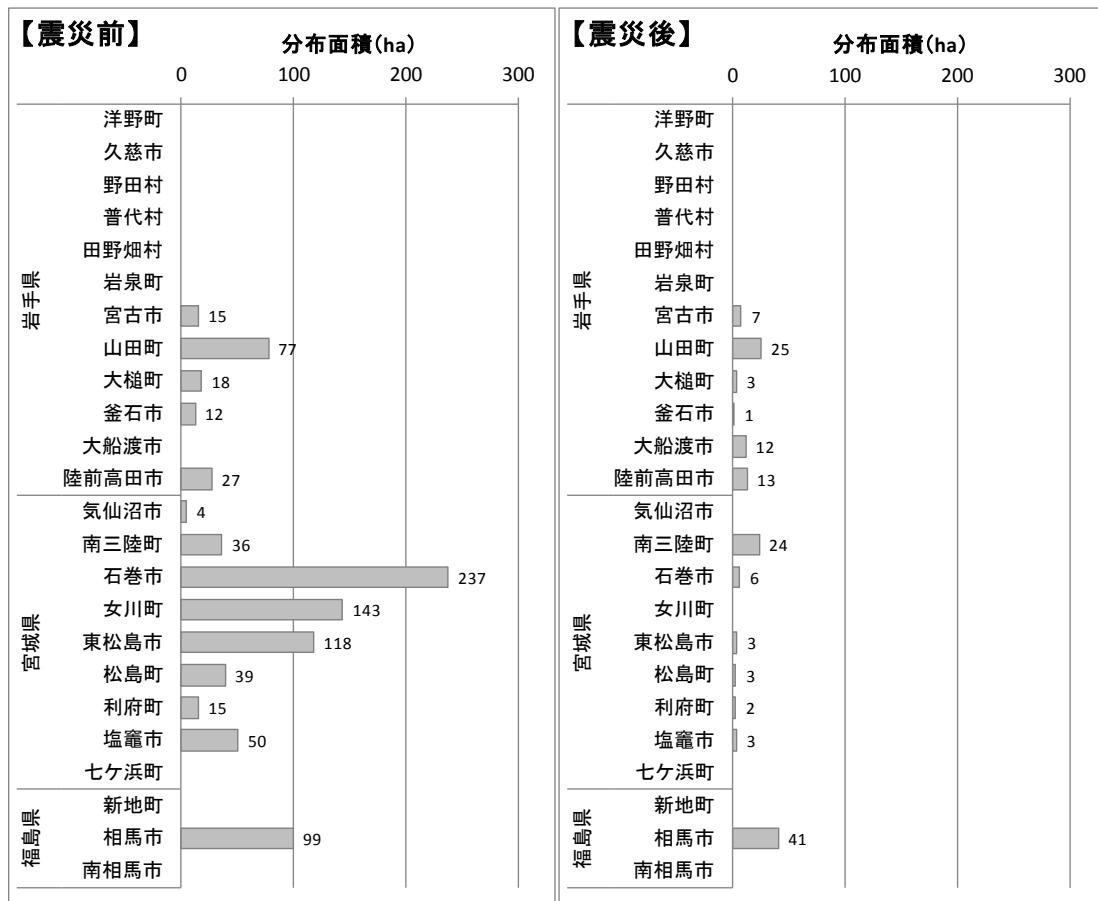
図 2.11 震災前後のアマモ類の市町村別分布状況（岩手県～福島県中部）

図 2.11に震災前・震災後のアマモ類の市町村別分布状況を示す。岩手県～福島県北部におけるアマモ類の分布面積は、震災前では約 890ha、震災後では約 140ha と減少する傾向がみられ、その傾向は市町村別の詳細では石巻市、女川町および東松島市で顕著であった。石巻市では万石浦および長面浦、女川町では万石浦、東松島市では仙台湾奥部のアマモ場の減少が認められる。これらの地域の共通点から、津波によるアマモ類の影響は、閉鎖性の高い内部水面や湾奥部でより大きかったことが示唆された。
