平成 27 年度  
東北地方太平洋沿岸地域自然環境調査  
市町村別報告書

岩手県下閉伊郡山田町

平成 28 (2016) 年 3 月

環境省自然環境局生物多様性センター

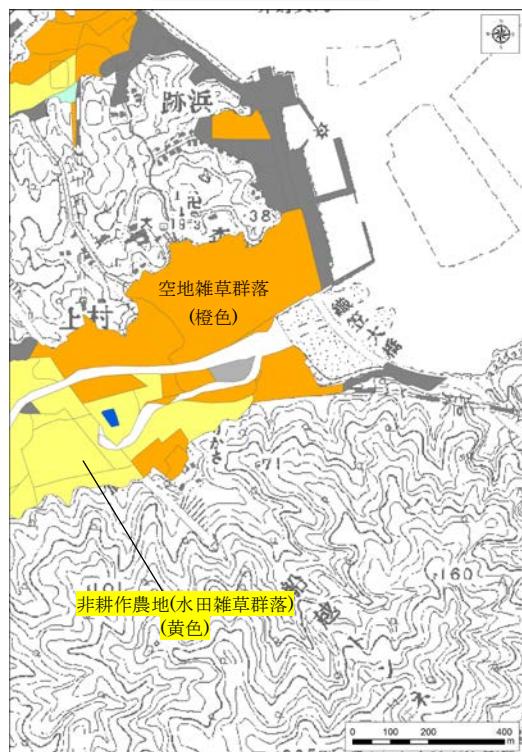
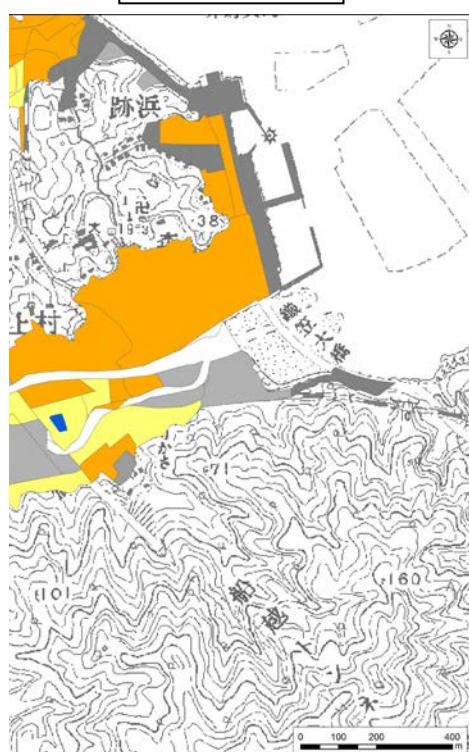
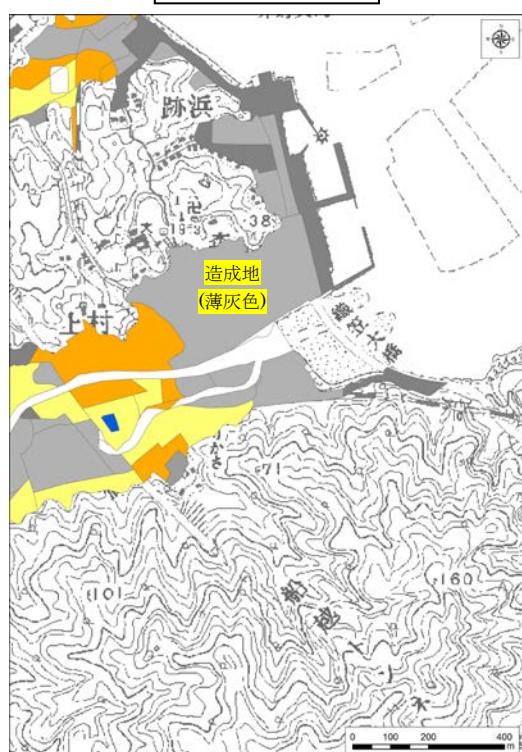
図 2.2 4ヶ年植生図(山田町 1)

震災前に市街地であった場所は、空地雑草が繁茂した後、造成地となった。水田は雑草が繁茂する非耕作農地となった後、一部が造成地となった。小規模であるが、浮葉植物群落である塩沼地植生（自然植生）が残存していた。

次ページに4ヶ年の植生図を示す。
