平成 27 年度  
東北地方太平洋沿岸地域自然環境調査  
市町村別報告書

岩手県上閉伊郡大槌町

平成 28（2016）年 3 月

環境省自然環境局生物多様性センター

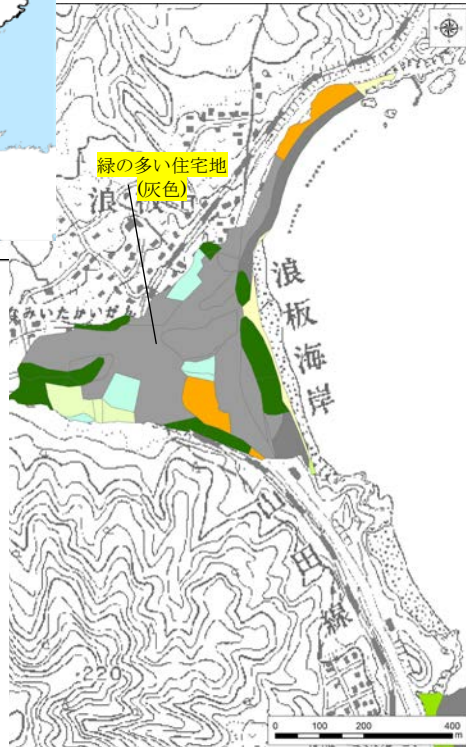
図 2.2 4ヶ年植生図(大槌町)

沿岸部のクロマツの海岸林は、倒伏・枯死し、植林跡地となった。市街地跡には雑草が繁茂し、大部分が空地雑草群落となったが、その後一部は造成地となっている。

次ページに4ヶ年の植生図を示す。

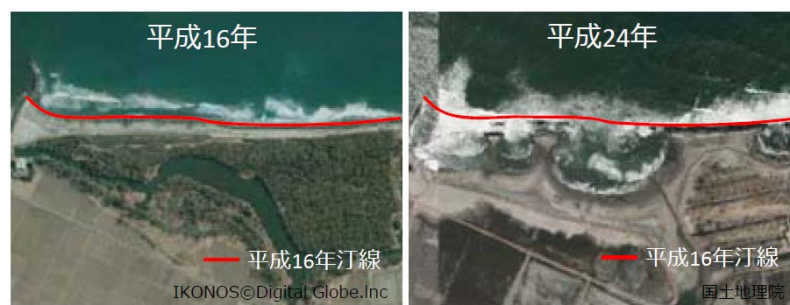
図 2.6 タイプ3の例（南相馬市小浜海岸）

- ・ タイプ1：汀線は安定（概ね変化なしを含む）。
- ・ タイプ2：汀線の後退が見られる。
- ・ タイプ3：防潮堤が破堤して汀線の後退や砂浜の消失が見られる。（図 2.6）

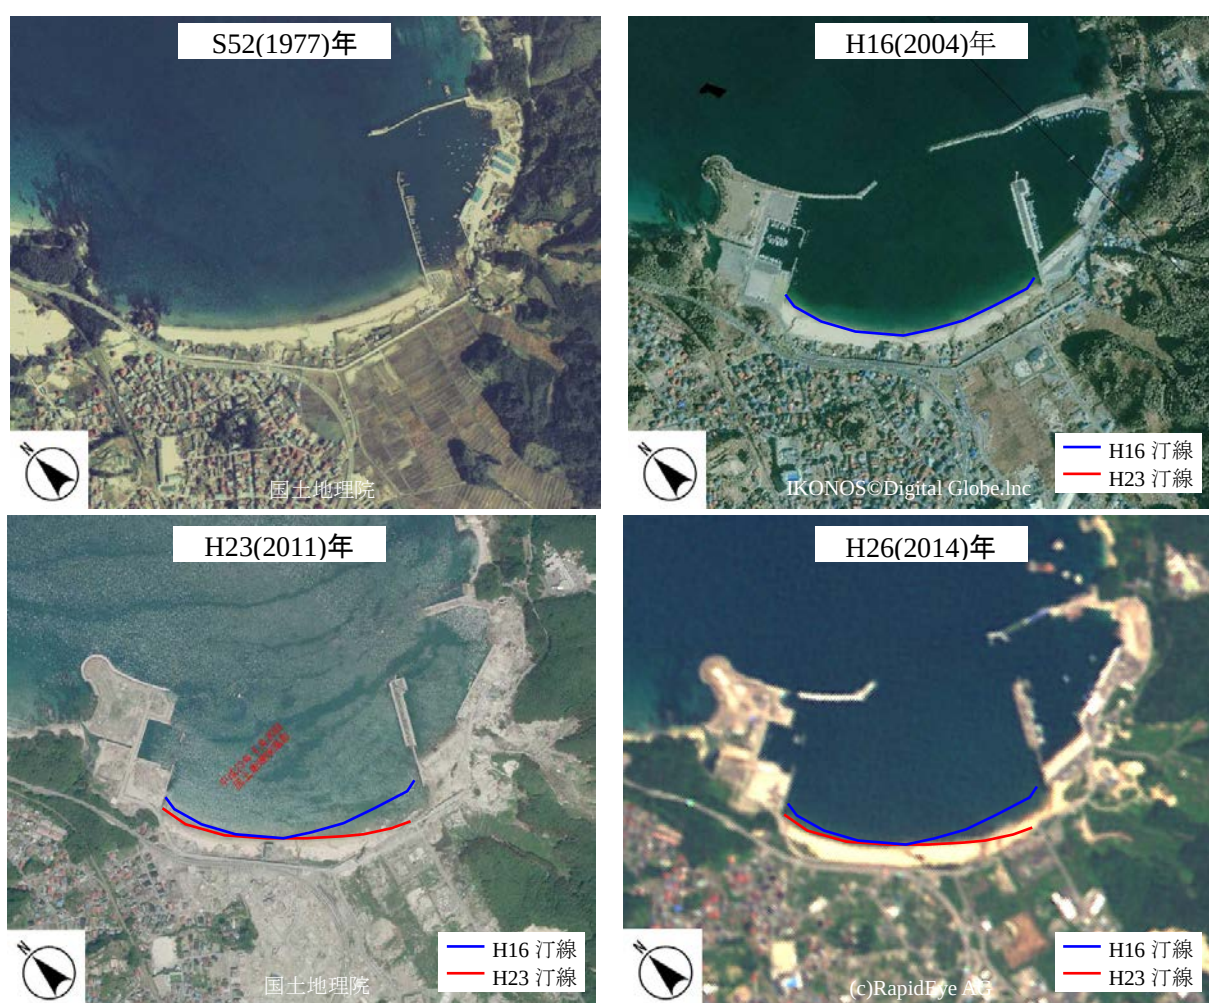
図 2.8 空中写真・衛星画像による海岸の変遷（大槌町吉里吉里海岸）

- ・ 範囲：延長約 0.8km の海岸。
- ・ 変化要因：S52 年－H16 年はタイプ 5「安定」、H16 年－H23 年はタイプ 3「防波堤が破堤して汀線後退」、H23 年－H26 年はタイプ 2「汀線は回復傾向」。
- ・ S52(1977)年：東部に漁港が建設されていた。砂浜幅は約 60m あり、砂丘植生が見られた。
- ・ H16(2004)年：東部の漁港は拡張されるとともに、新たに西部に漁港が設置された。それ以降、汀線は西部で約 50m 前進し、中央では約 20m 後退した。また、砂丘植生は消失した。
- ・ H23(2011)年：津波で防潮堤が破堤して、汀線は中央から東部で最大約 50m 後退した。
- ・ H26(2014)年：汀線はやや回復し、中央から東部には幅約 20m の砂浜が戻った。
