平成 27 年度
東北地方太平洋沿岸地域自然環境調査
市町村別報告書

岩手県釜石市

平成 28 (2016) 年 3 月

環境省自然環境局生物多様性センター

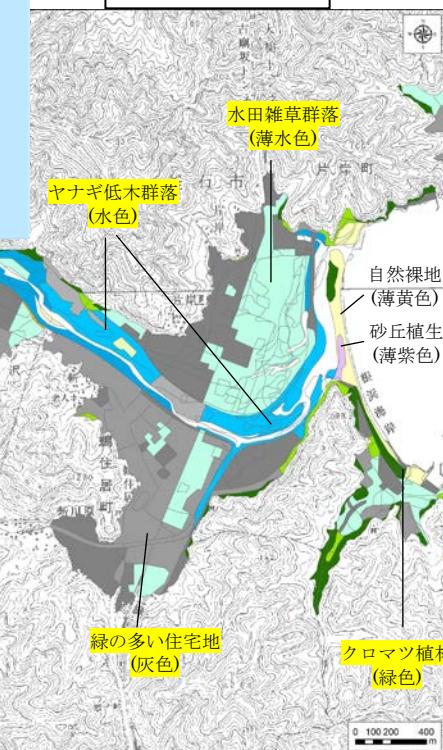
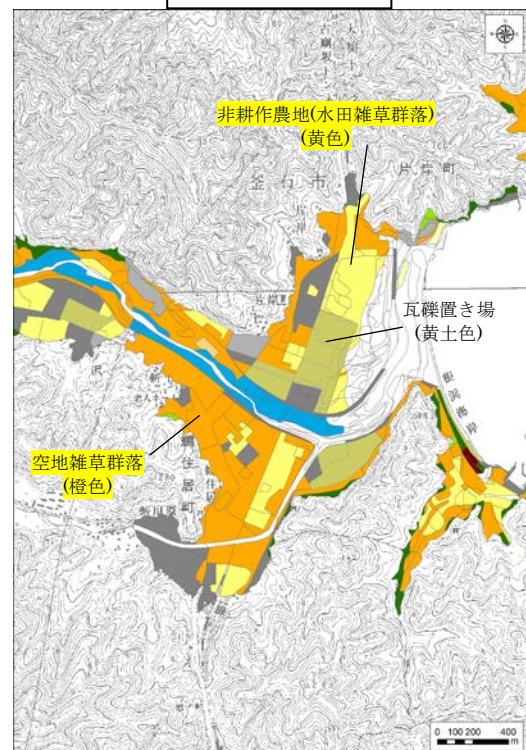
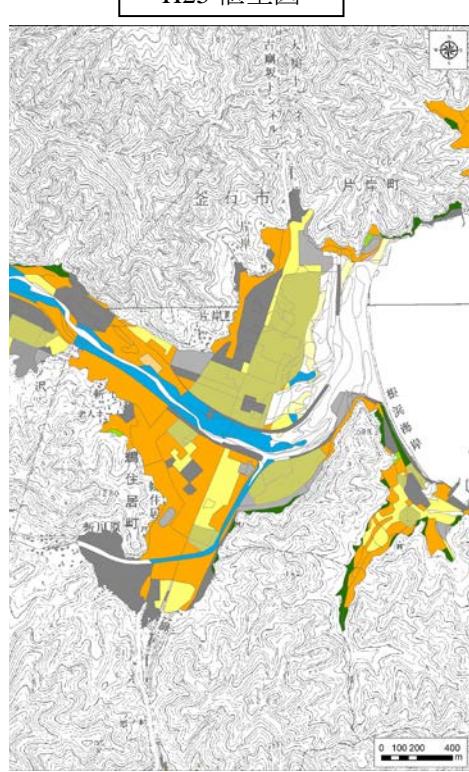
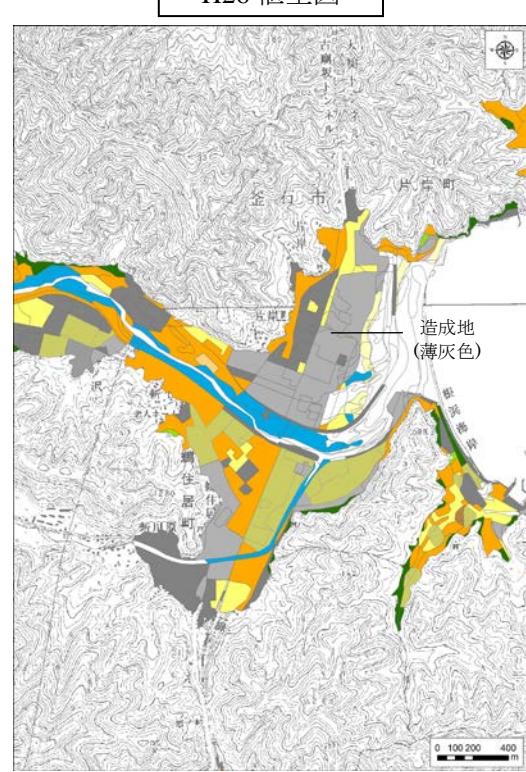
図 2.2 4ヶ年植生図(釜石市)

震災前に河口部にみられた砂丘植生、クロマツ林、砂浜、ヤナギ低木群落が消失した（右岸のクロマツ林は残存した）。また、河岸のヤナギ低木群落は分布面積が縮小した。市街地跡には雑草が繁茂し、空地雑草群落が広がった。

次ページに4ヶ年の植生図を示す。

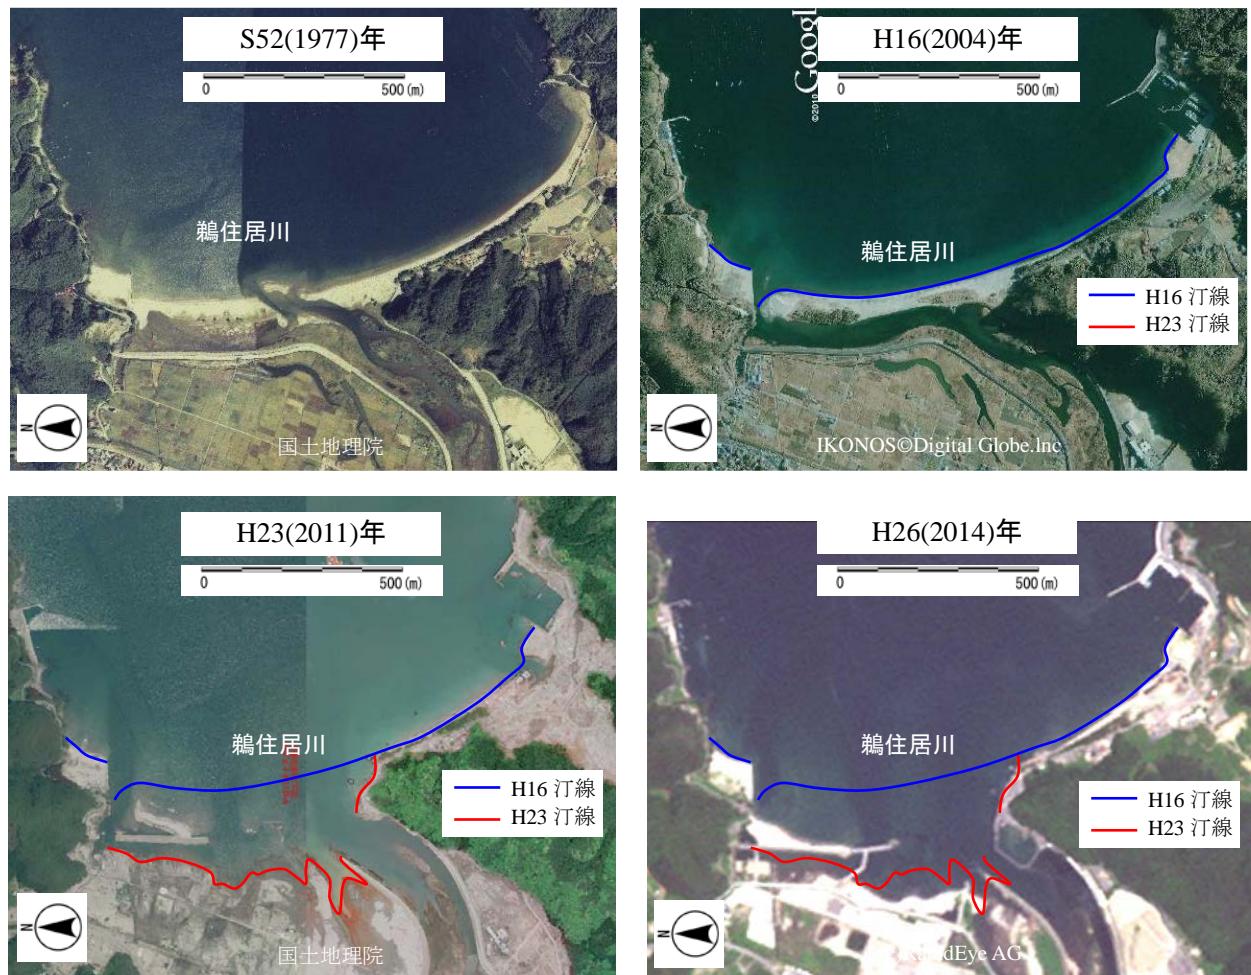
図 2.8 空中写真・衛星画像による海岸の変遷（釜石市根浜海岸）

- 大湊湾の奥部、北向きに鵜住居川の河口砂州が発達した、延長約 2.2km の海岸。
- 変化要因：S52 年-H16 年はタイプ 5 「安定」、H16 年-H23 年はタイプ 3 「防波堤が破堤して汀線後退」、H23 年-H26 年はタイプ 3 「汀線は回復が遅い」。
- S52(1977)年：南部から河口砂州が発達し、砂浜背後には砂丘植生が発達していた。また、南部では防潮堤の背後に海岸林が続いていた。
- H16(2004)年：河口砂州は北部へ大きく伸びた形となった。南部の海岸は汀線が後退した。
- H23(2011)年：砂州は完全に消失して V 字状の湾入部を形成し、汀線は最大約 400m 後退した。現地踏査(H24.6.30)によると、河口砂州のあった箇所は完全に水没しており、南部の砂浜も幅が 10m 以下と非常に狭かった。
- H26(2014)年：汀線は約 30m 前進したに過ぎない。

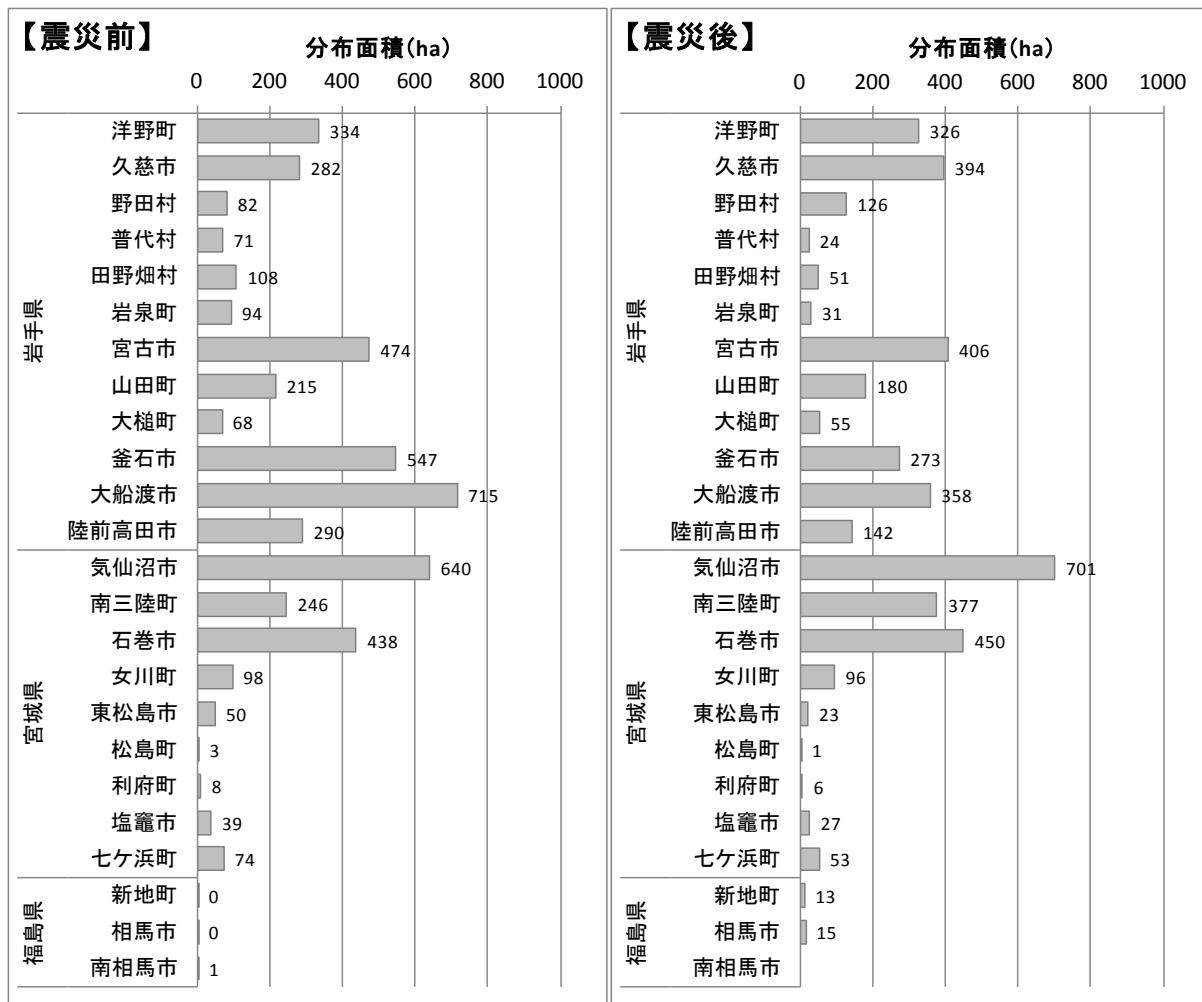
図 2.10 震災前後の大型褐藻類の市町村別分布状況（岩手県～福島県中部）

図2.10に震災前・震災後の大型褐藻類の市町村別分布状況を示す。岩手県～福島県北部沿岸における大型褐藻類の分布面積は、震災前では約4,900ha、震災後では約4,100haと減少する傾向がみられ、市町村別では、釜石市、大船渡市および陸前高田市において大きく減少する傾向がみられた。一方、久慈市および南三陸町では震災後に大型褐藻類の分布面積が増加する傾向が認められた。

大型褐藻類の分布が大きく減少した区域の地形的特徴は、釜石市（釜石湾）は湾入大・水深大、大船渡市（大船渡湾）は湾入特大・水深小、南三陸町（志津川湾）では湾入大・水深中となり、各々湾入が大きいという共通点がみられた。

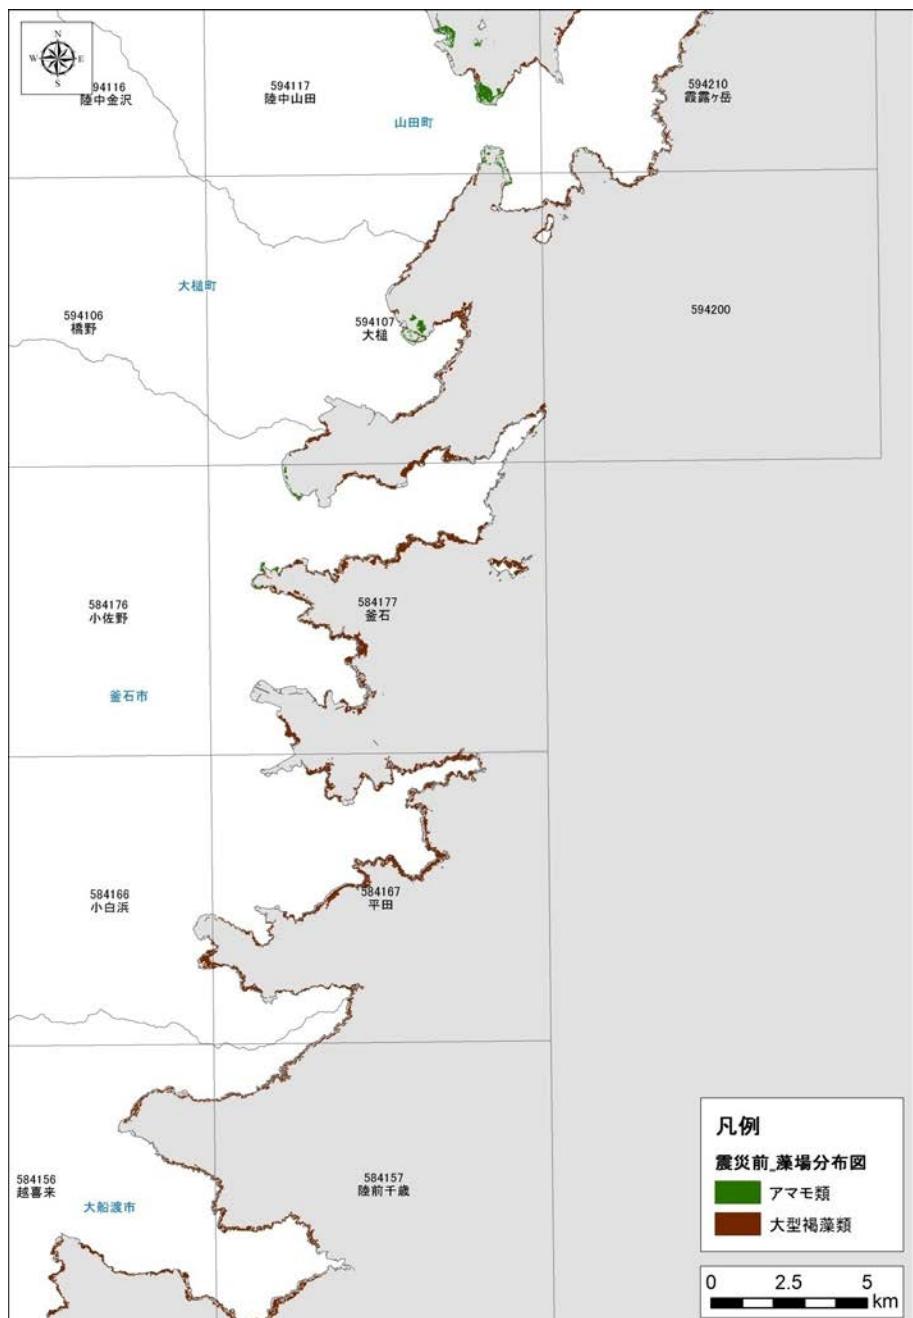
図 2.12 藻場・アマモ場の震災前分布図 (岩手県南部)

図 2.12、図 2.13に藻場・アマモ場の震災前後の分布図を示す。大型褐藻類の分布は震災後に釜石市～陸前高田市の沿岸などでやや減少する傾向があり、また、急深な岩礁地形を反映して、岸沖方向の分布幅はやや狭かった。アマモ類の分布は主に陸前高田市の広田湾、南三陸町の志津川湾、石巻市の長面浦および万石浦などにおいて、広範囲のアマモ類の分布が確認されたが、震災後にはそれらは減少または消失する傾向がみられた。

釜石市内の大型褐藻類の分布面積は震災前 547ha、震災後 273ha、アマモ類の分布面積は震災前 12ha、震災後 1ha であった。
