平成 27 年度
東北地方太平洋沿岸地域自然環境調査
市町村別報告書

岩手県大船渡市

平成 28 (2016) 年 3 月

環境省自然環境局生物多様性センター

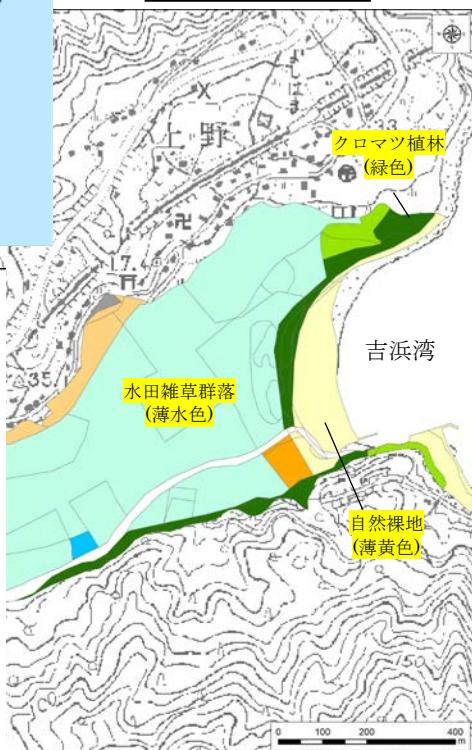
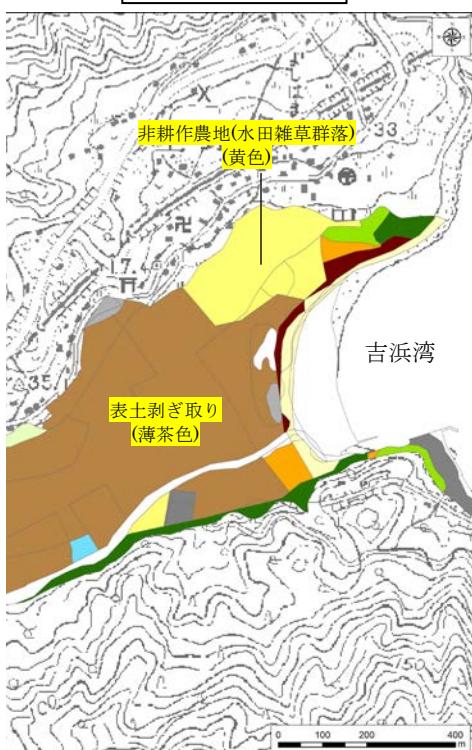
図 2.2 4ヶ年植生図(大船渡市 1)

震災前は沿岸部に砂浜が広がっていたが、津波により流出・水没した。また、砂浜の後背にクロマツ林があったが、流出・枯死し、植林跡地となった。水田の大部分は雑草が繁茂した後に造成され、一部では耕作を開始している。
