平成 27 年度  
東北地方太平洋沿岸地域自然環境調査  
市町村別報告書

岩手県陸前高田市

平成 28 (2016) 年 3 月

環境省自然環境局生物多様性センター

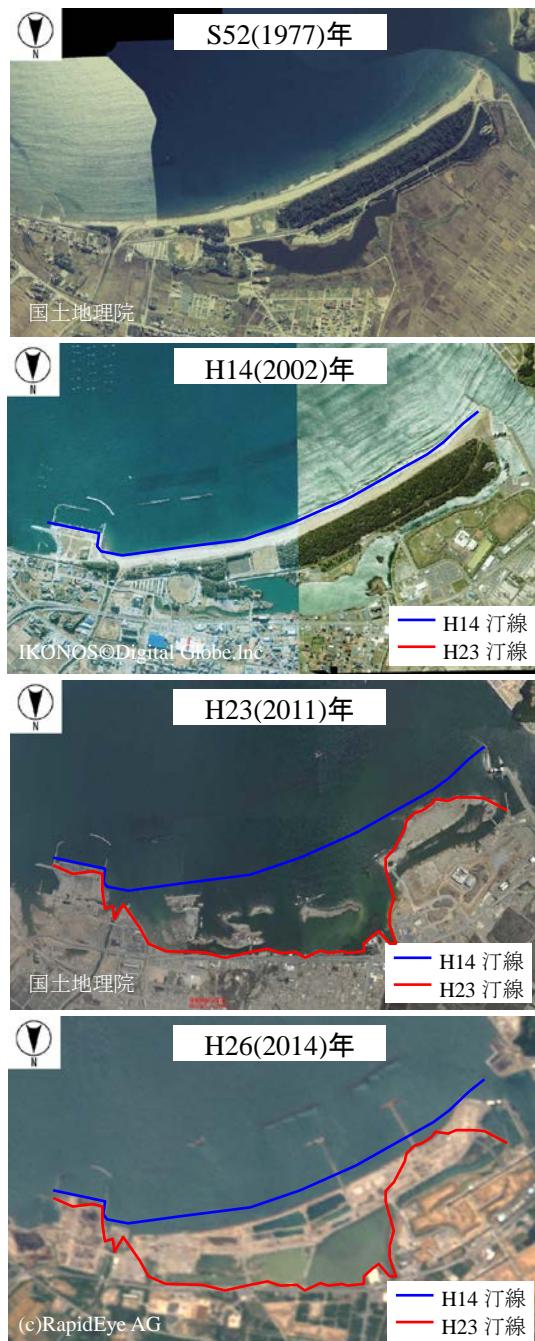
図 2.10 空中写真・衛星画像による海岸の変遷（陸前高田市高田松原海岸）

- ・範囲：延長約 2.4km の海岸。
- ・変化要因：S52 年-H14 年はタイプ 5 「安定」、H14 年-H23 年はタイプ 3 「防波堤が破堤して汀線後退」、H23 年-H26 年はタイプ 2 「汀線は回復傾向」。
- ・S52(1977)年：幅約 30m の砂浜と「高田松原」と称された海岸林が続いていた。
- ・H14(2002)年：東部に漁港が建設され、その周辺では汀線が約 30m 前進した。
- ・H23(2011)年：津波で砂浜側の堤防とラグーン側の堤防（二線堤）がともに破堤し、汀線は最大 500m 後退した。また、砂浜と海岸林は消失した。
- ・H26(2014)年：汀線は復興工事により、震災前（H14）の約 150m 陸側の位置となった。
