平成 27 年度
東北地方太平洋沿岸地域自然環境調査
市町村別報告書

宮城県気仙沼市

平成 28 (2016) 年 3 月

環境省自然環境局生物多様性センター

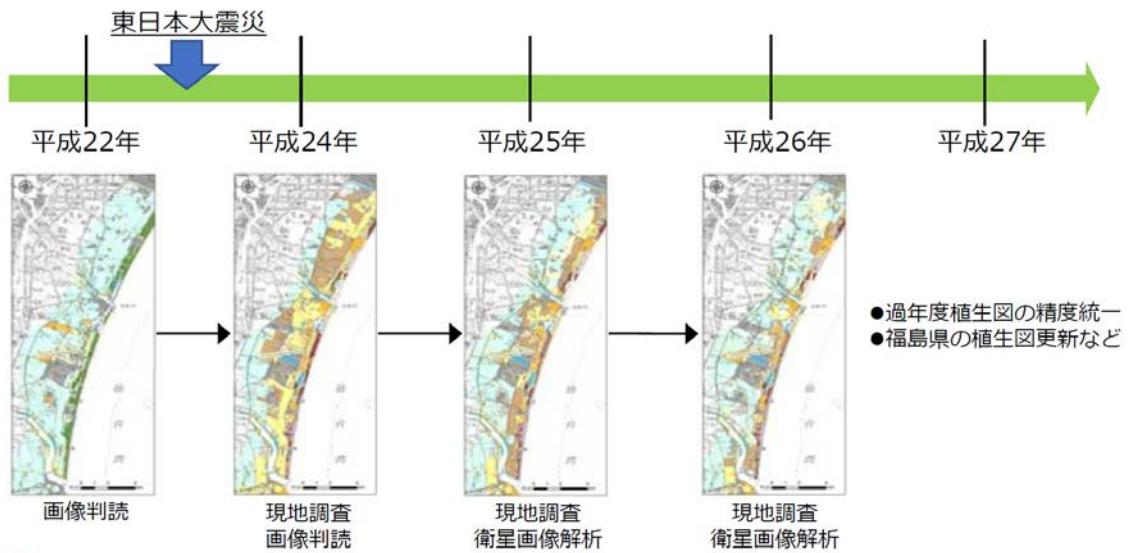
図 2.1 植生調査の流れ

植生調査は、津波浸水域において空中写真・衛星画像、現地調査で得た情報及び既存資料を基に、①震災前植生図、②震災後植生図(H24)、③震災後植生図(H25)、④震災後植生図(H26)の4図面を作成するとともに、当該地域のGISデータの作成・解析を行うことで、地震等による植生への影響を面的に把握した。図2.1に植生調査の流れを、表2.1に植生図の作成条件を示す。

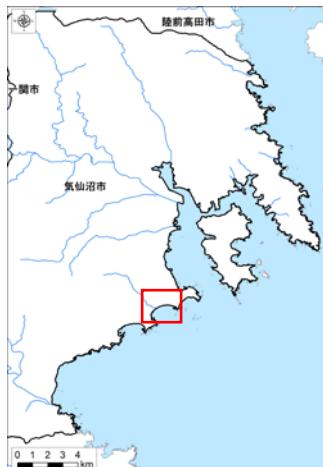
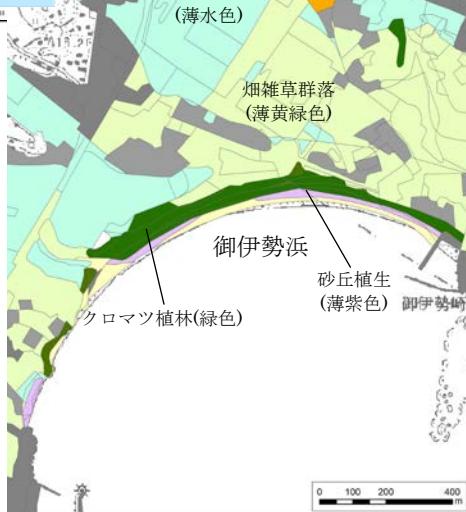
図 2.2 4ヶ年植生図(気仙沼市 1)

沿岸部には砂浜、砂丘植生、クロマツ林が分布していたが、津波の影響により、砂浜と砂丘植生が消失し、クロマツ林は倒伏・枯死し、植林跡地となつた。内陸の一部の水田は平成 24 年には耕作を開始したが、沿岸寄りの水田や畑は瓦礫置き場や造成地となり、空地には雑草が繁茂していた。

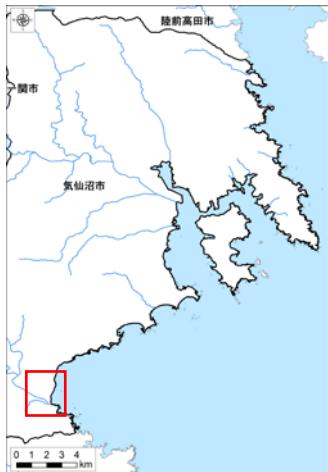
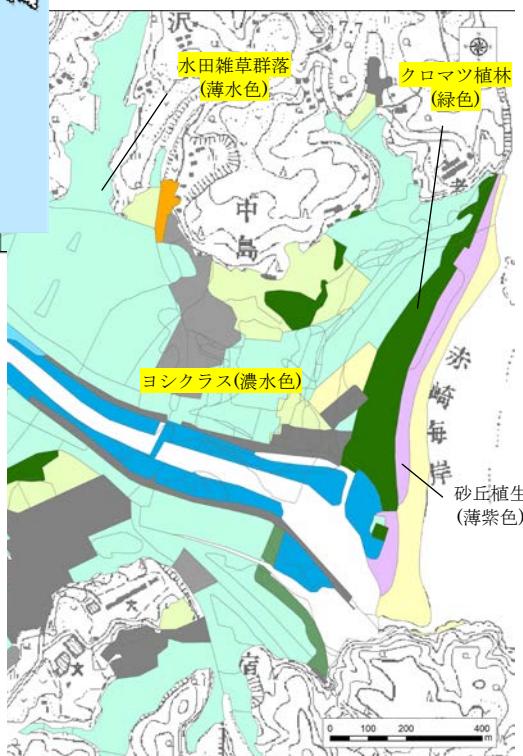
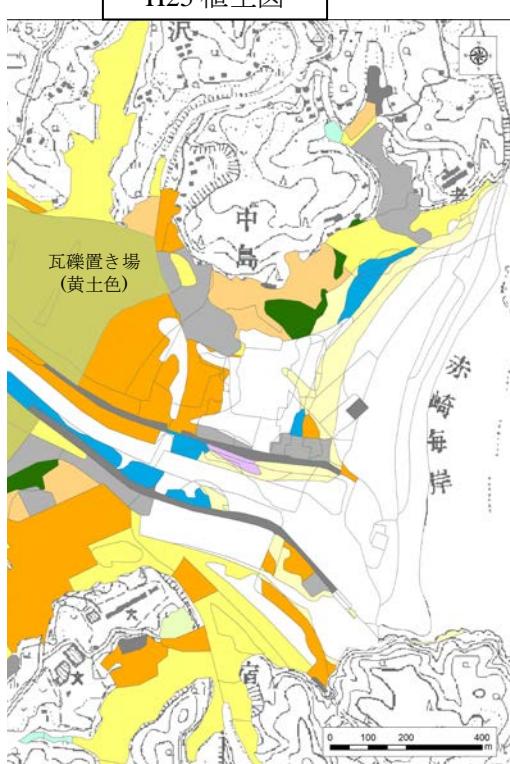
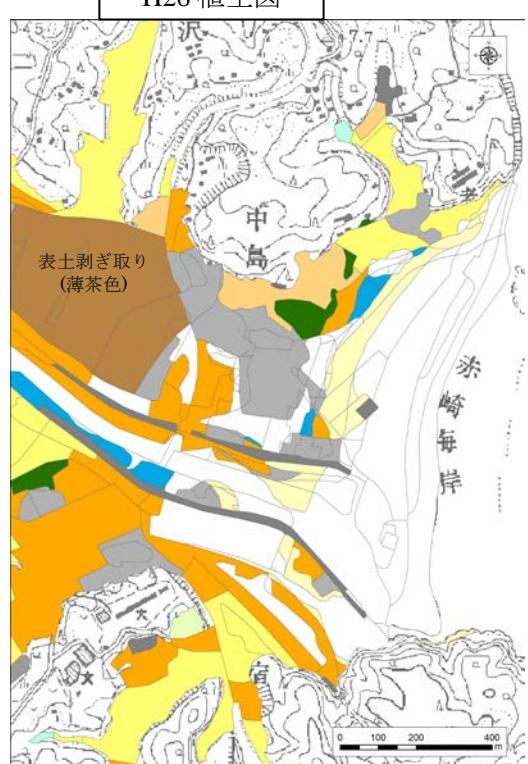
図 2.3 4ヶ年植生図(気仙沼市 2)

津谷川左岸の河口には、砂浜、砂丘植生、クロマツ林、ヨシクラスが分布していたが、津波により大部分が流出・水没した。震災後、河岸のヨシクラス、河口の砂浜や砂丘植生がわずかに回復したが、汀線は後退したままである。
