平成 27 年度
東北地方太平洋沿岸地域自然環境調査
市町村別報告書

宮城県本吉郡南三陸町

平成 28 (2016) 年 3 月

環境省自然環境局生物多様性センター

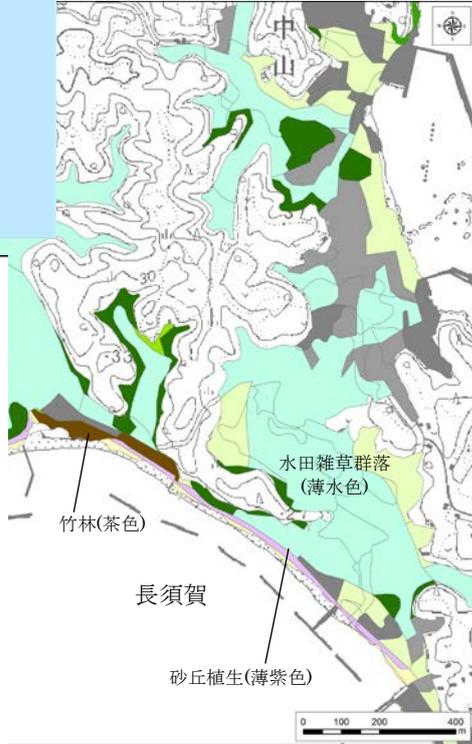
図 2.2 4ヶ年植生図(南三陸町)

震災前の沿岸部は帯状に砂丘植生（自然植生）が分布していたが、津波により大部分が消失した。内陸の水田や畑などの耕作地は雑草が繁茂する非耕作地となっていたが、平成26年には表土剥ぎ取りが行われ、造成地となった。

次ページに4ヶ年の植生図を示す。

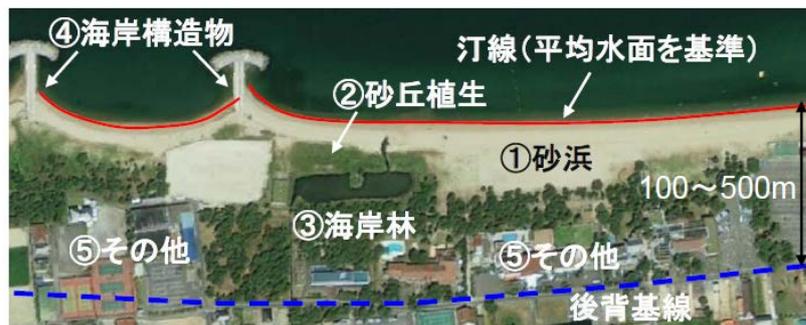
図 2.3 凡例区分

海岸調査は、調査対象の海岸を半島や港湾・漁港、島嶼等の地形や地域特性を踏まえながら、397地区の海岸に区分した。次に汀線と並行に「後背基線」を設定し、汀線と後背基線に囲まれる範囲（約100～500m）を、図2.3に示すように、①砂浜、②砂丘植生、③海岸林、④海岸構造物（港湾、防潮堤、埋立等）、⑤その他（農地・宅地等）の5項目に分類した。また、後背基線から汀線まで50m間隔で垂線を引き、後背基線からの土地被覆分類の結果を配置した図2.4に示す土地被覆図（土地被覆の占有変化のグラフ）を作成した。なお、汀線は前浜勾配と画像撮影時の潮汐から平均水面上の位置に補正した。

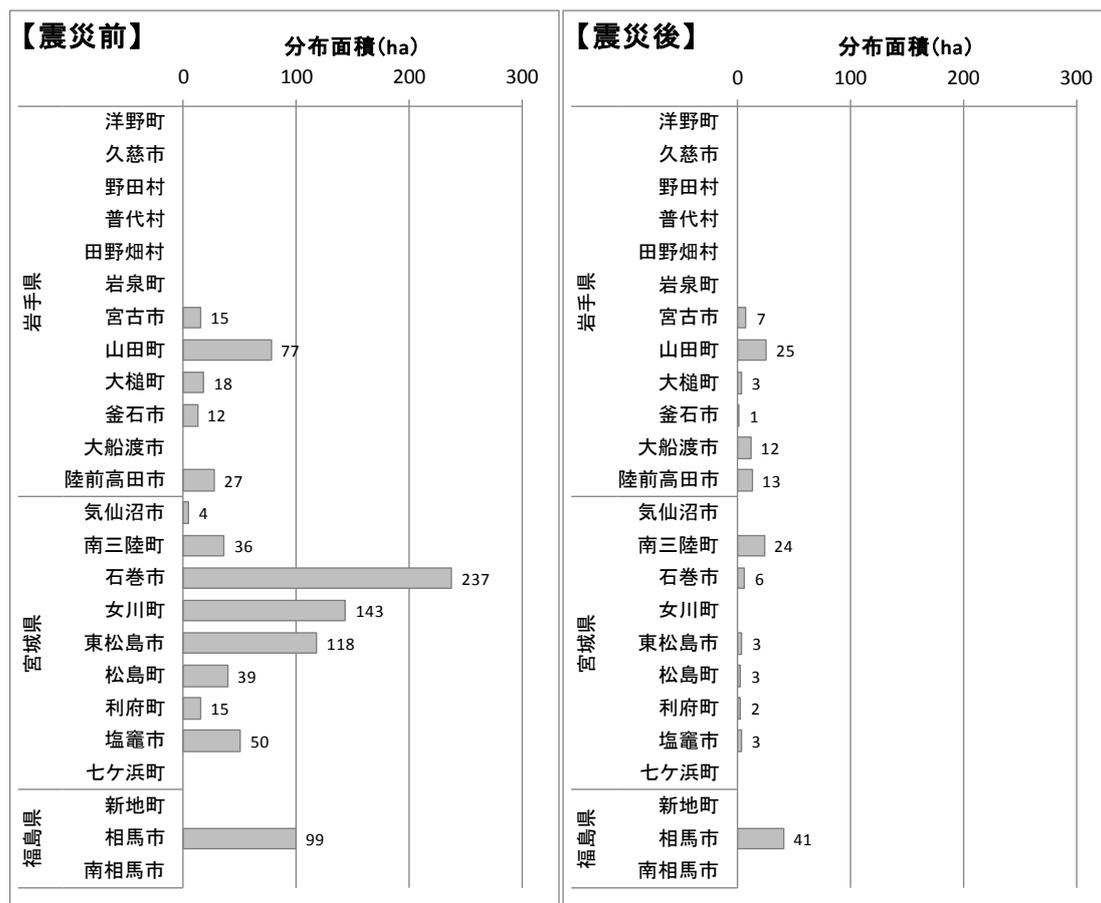
図 2.11 震災前後のアマモ類の市町村別分布状況（岩手県～福島県中部）

図 2.11に震災前・震災後のアマモ類の市町村別分布状況を示す。岩手県～福島県北部におけるアマモ類の分布面積は、震災前では約 890ha、震災後では約 140ha と減少する傾向がみられ、その傾向は市町村別の詳細では石巻市、女川町および東松島市で顕著であった。石巻市では万石浦および長面浦、女川町では万石浦、東松島市では仙台湾奥部のアマモ場の減少が認められる。これらの地域の共通点から、津波によるアマモ類の影響は、閉鎖性の高い内部水面や湾奥部でより大きかったことが示唆された。
