平成 27 年度
東北地方太平洋沿岸地域自然環境調査
市町村別報告書

宮城県石巻市

平成 28 (2016) 年 3 月

環境省自然環境局生物多様性センター

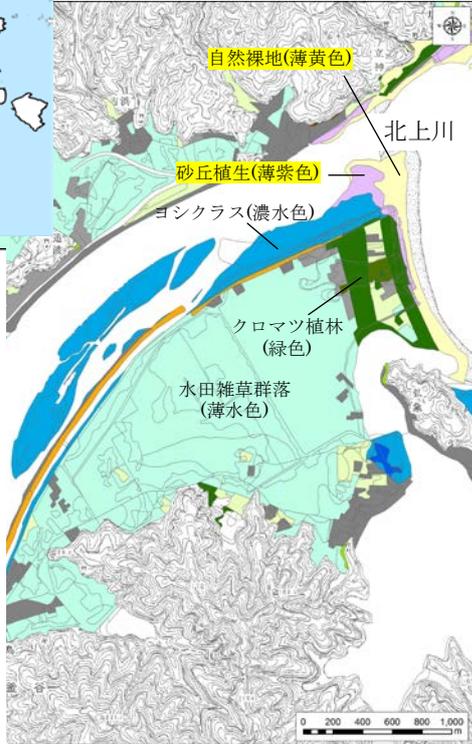
図 2.2 4ヶ年植生図(石巻市)

河口部の砂浜と砂丘植生、河岸のヨシクラスの一部が津波により流出・水没した。また、右岸のクロマツ林や水田の大部分が水没した。山際の一部に汽水域に分布するヒルムシロクラスが出現した。

次ページに4ヶ年の植生図を示す。
