平成 27 年度
東北地方太平洋沿岸地域自然環境調査
市町村別報告書

宮城県宮城郡利府町

平成 28 (2016) 年 3 月

環境省自然環境局生物多様性センター

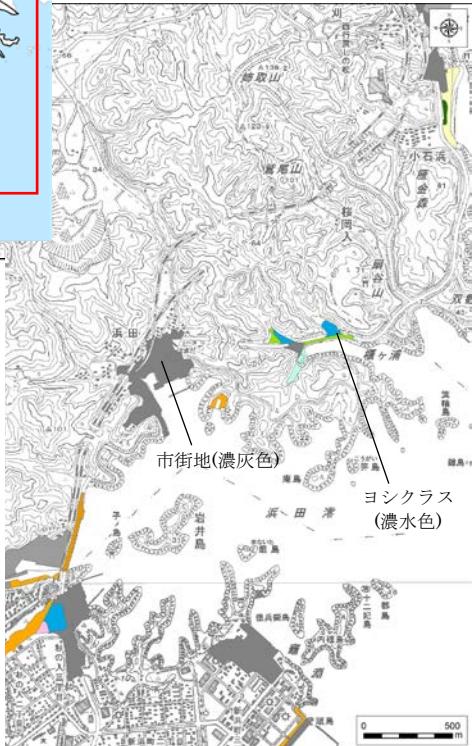
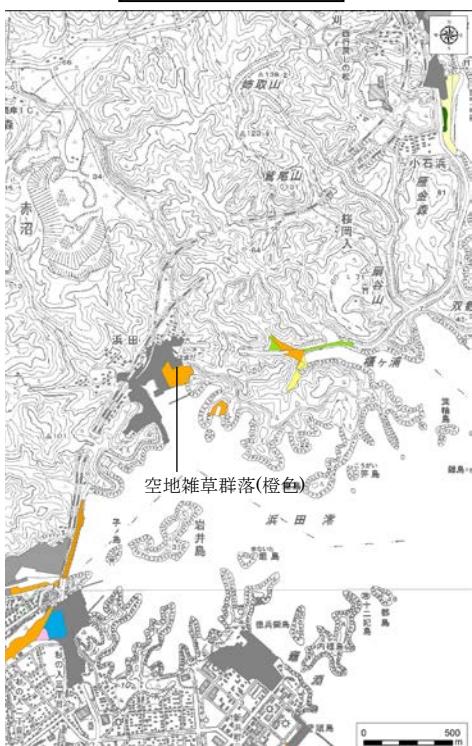
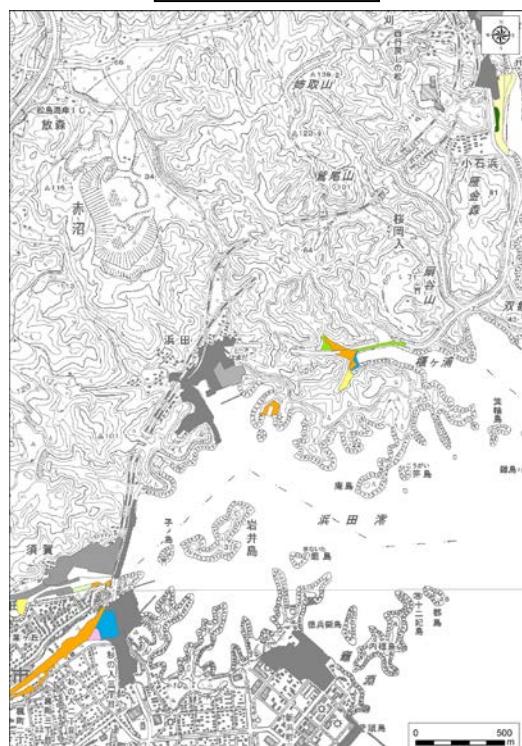
図 2.2 4ヶ年植生図(利府町)

局所的に雑草が繁茂する空地雑草群落が増加したが、津波による植生への影響はほとんどみられなかった。

次ページに4ヶ年の植生図を示す。

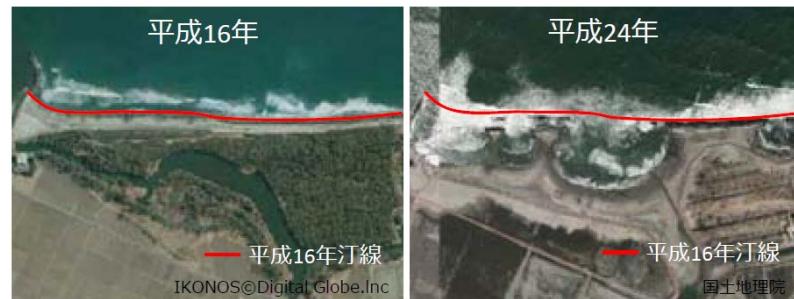
図 2.6 タイプ 3 の例（南相馬市小浜海岸）

- ・ タイプ 1：汀線は安定（概ね変化なしを含む）。
- ・ タイプ 2：汀線の後退が見られる。
- ・ タイプ 3：防潮堤が破堤して汀線の後退や砂浜の消失が見られる。（図 2.6）
