平成 27 年度
東北地方太平洋沿岸地域自然環境調査
市町村別報告書

宮城県多賀城市

平成 28 (2016) 年 3 月

環境省自然環境局生物多様性センター

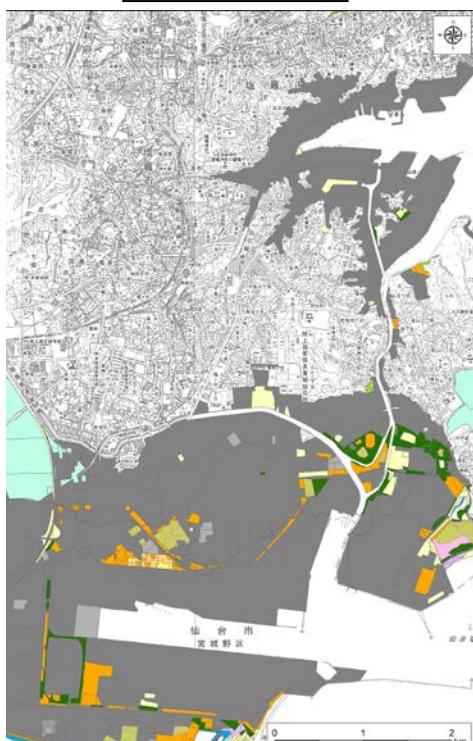
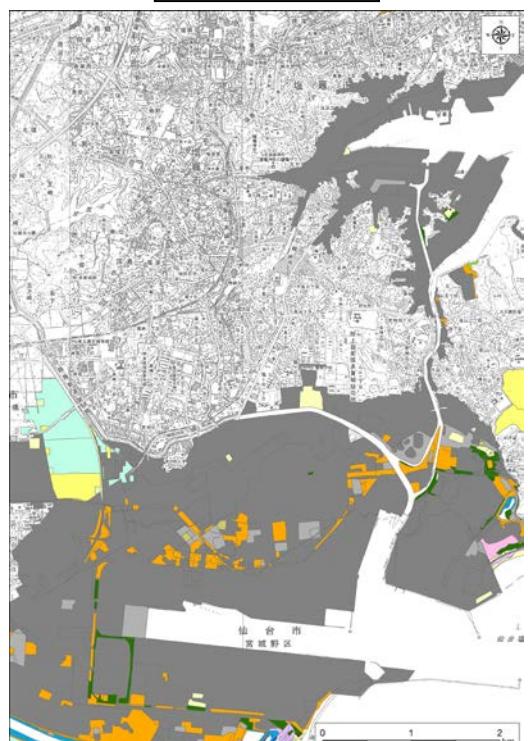
図 2.2 4ヶ年植生図(多賀城市)

家屋や商業施設等の被害はあったものの、津波による植生への大きな影響はみられなかった。一部でクロマツ植林が消失し、空地雑草が増加傾向にある。

次ページに4ヶ年の植生図を示す。
