平成 27 年度  
東北地方太平洋沿岸地域自然環境調査  
市町村別報告書

宮城県仙台市

平成 28 (2016) 年 3 月

環境省自然環境局生物多様性センター

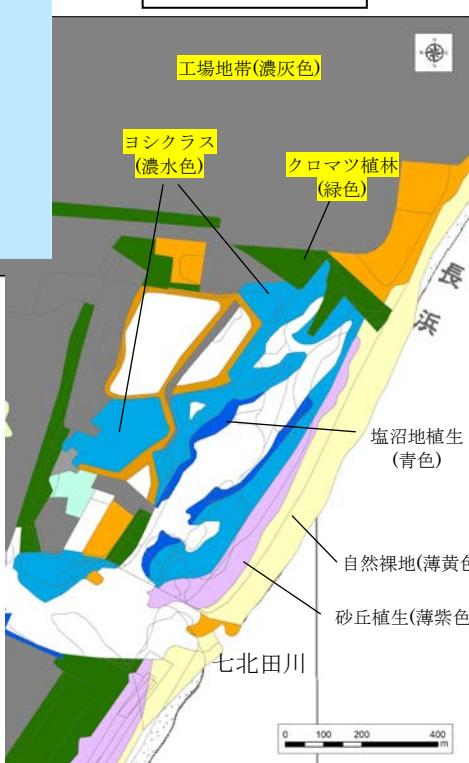
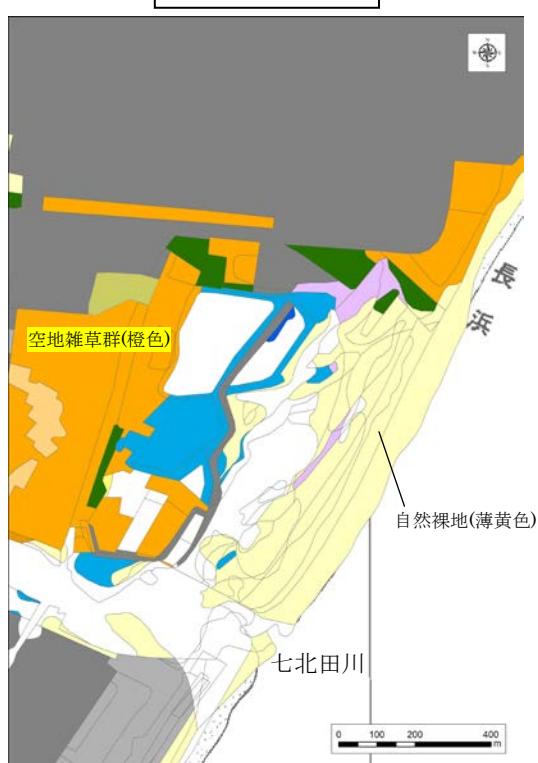
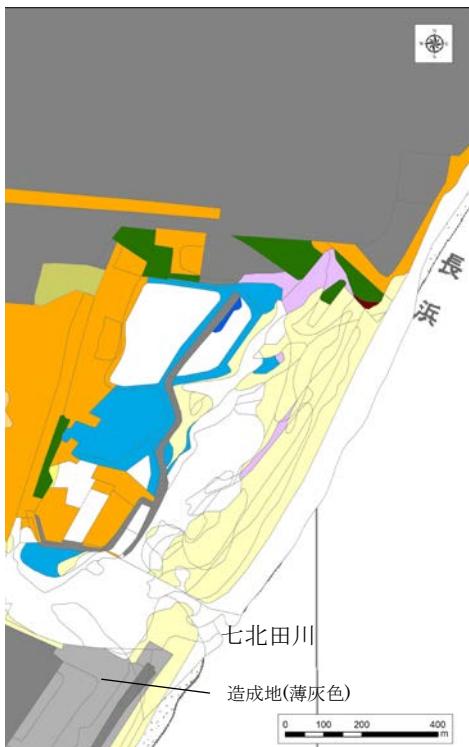
図 2.2 4ヶ年植生図(仙台市 1)

震災前は自然植生（ヨシクラス、塩沼地植生、砂丘植生）が広く分布していたが、津波により大部分が消失した。震災後は分布が回復しつつあるが、ヨシクラスは回復が遅れている。形状が変わったため、震災前と分布位置が異なる。

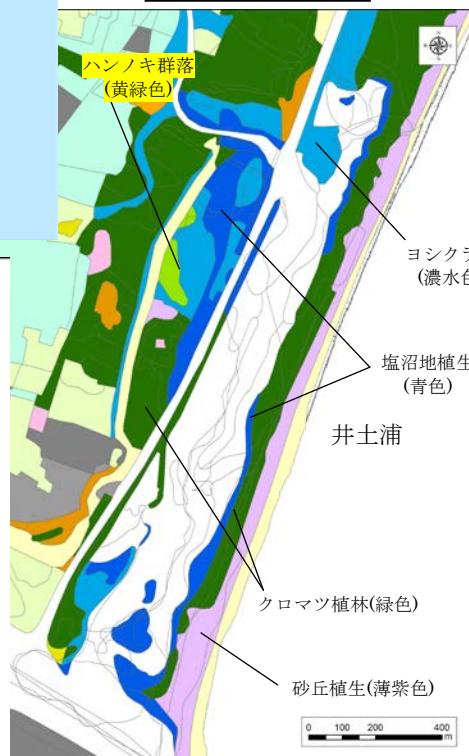
図 2.3 4ヶ年植生図(仙台市 2)

井土浦の沿岸部は砂浜とともに植生が流出・水没した。東谷地のハンノキ林、ヨシクラス、塩沼地植生も大部分が消失した。震災後は砂浜が戻り、砂丘植生、ヨシクラス、塩沼地植生が徐々に回復している。

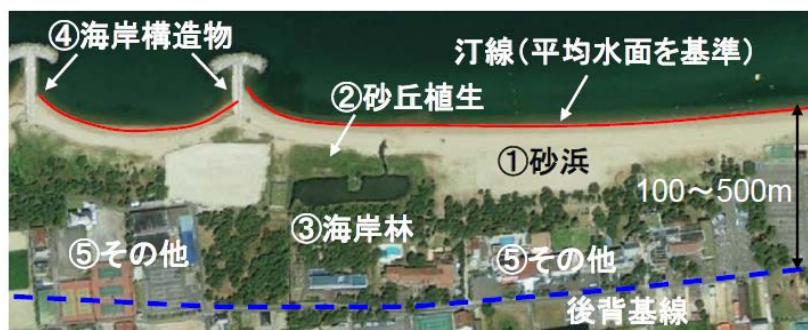
図 2.4 凡例区分

海岸調査は、調査対象の海岸を半島や港湾・漁港、島嶼等の地形や地域特性を踏まえながら、397地区の海岸に区分した。次に汀線と並行に「後背基線」を設定し、汀線と後背基線に囲まれる範囲（約100～500m）を、図2.4に示すように、①砂浜、②砂丘植生、③海岸林、④海岸構造物（港湾、防潮堤、埋立等）、⑤その他（農地・宅地等）の5項目に分類した。また、後背基線から汀線まで50m間隔で垂線を引き、後背基線からの土地被覆分類の結果を配置した図2.5に示す土地被覆図（土地被覆の占有変化のグラフ）を作成した。なお、汀線は前浜勾配と画像撮影時の潮汐から平均水面上の位置に補正した。

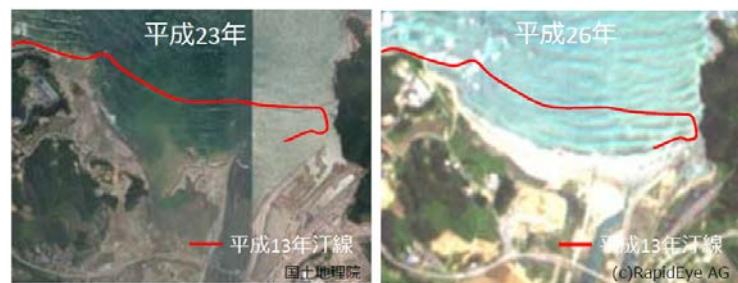
図 2.8 タイプ 3 の例（釜石市根浜海岸）

- ・ タイプ 1：汀線は安定（概ね変化なしを含む）。
- ・ タイプ 2：汀線が回復傾向（震災前の約 5 割以上）。
- ・ タイプ 3：汀線の回復が遅い（震災前の約 5 割以下）。（図 2.8）
- ・ タイプ 4：汀線後退（経時的な変化）。
