平成 27 年度
東北地方太平洋沿岸地域自然環境調査
市町村別報告書

宮城県亘理郡亘理町

平成 28 (2016) 年 3 月

環境省自然環境局生物多様性センター

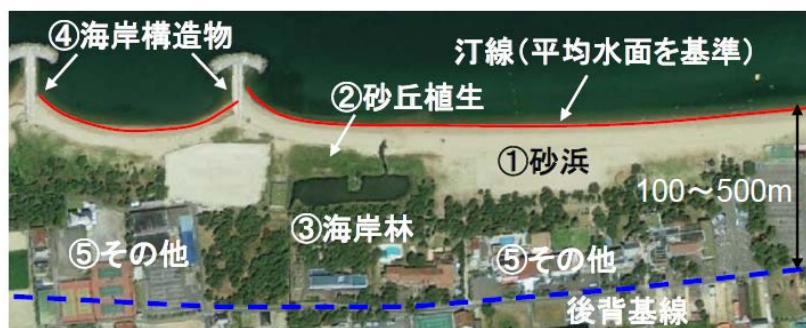
図 2.3 凡例区分

海岸調査は、調査対象の海岸を半島や港湾・漁港、島嶼等の地形や地域特性を踏まえながら、397地区の海岸に区分した。次に汀線と並行に「後背基線」を設定し、汀線と後背基線に囲まれる範囲（約100～500m）を、図2.3に示すように、①砂浜、②砂丘植生、③海岸林、④海岸構造物（港湾、防潮堤、埋立等）、⑤その他（農地・宅地等）の5項目に分類した。また、後背基線から汀線まで50m間隔で垂線を引き、後背基線からの土地被覆分類の結果を配置した図2.4に示す土地被覆図（土地被覆の占有変化のグラフ）を作成した。なお、汀線は前浜勾配と画像撮影時の潮汐から平均水面上の位置に補正した。
