平成 27 年度
東北地方太平洋沿岸地域自然環境調査
市町村別報告書

宮城県亶理郡山元町

平成 28 (2016) 年 3 月

環境省自然環境局生物多様性センター

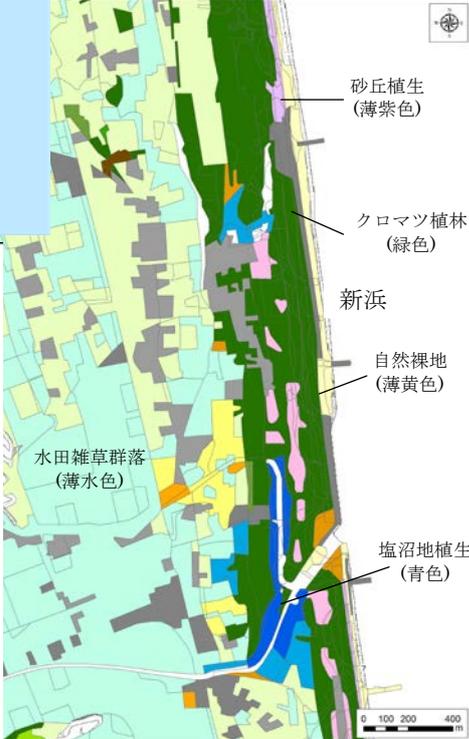
図 2.2 4ヶ年植生図(山元町)

沿岸部のクロマツ植林の大部分が倒伏・流出し、植林跡地や裸地となった。また、一部では林床に生育していたニセアカシアやヨシが群落を形成した。耕作地には雑草が繁茂し一時的に非耕作農地となったが、内陸の一部で耕作が開始されている。

次ページに4ヶ年の植生図を示す。

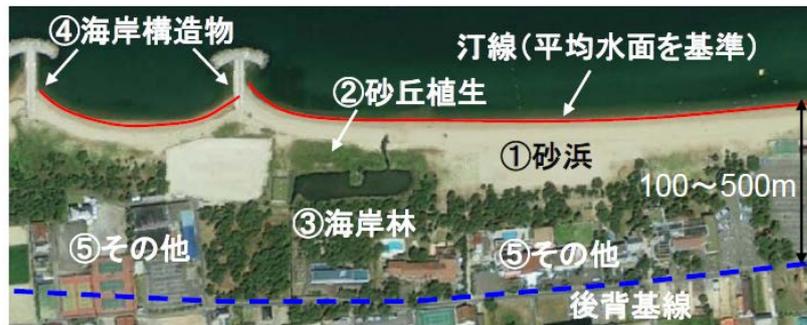
図 2.3 凡例区分

海岸調査は、調査対象の海岸を半島や港湾・漁港、島嶼等の地形や地域特性を踏まえながら、397地区の海岸に区分した。次に汀線と並行に「後背基線」を設定し、汀線と後背基線に囲まれる範囲（約100～500m）を、図2.3に示すように、①砂浜、②砂丘植生、③海岸林、④海岸構造物（港湾、防潮堤、埋立等）、⑤その他（農地・宅地等）の5項目に分類した。また、後背基線から汀線まで50m間隔で垂線を引き、後背基線からの土地被覆分類の結果を配置した図2.4に示す土地被覆図（土地被覆の占有変化のグラフ）を作成した。なお、汀線は前浜勾配と画像撮影時の潮汐から平均水面上の位置に補正した。

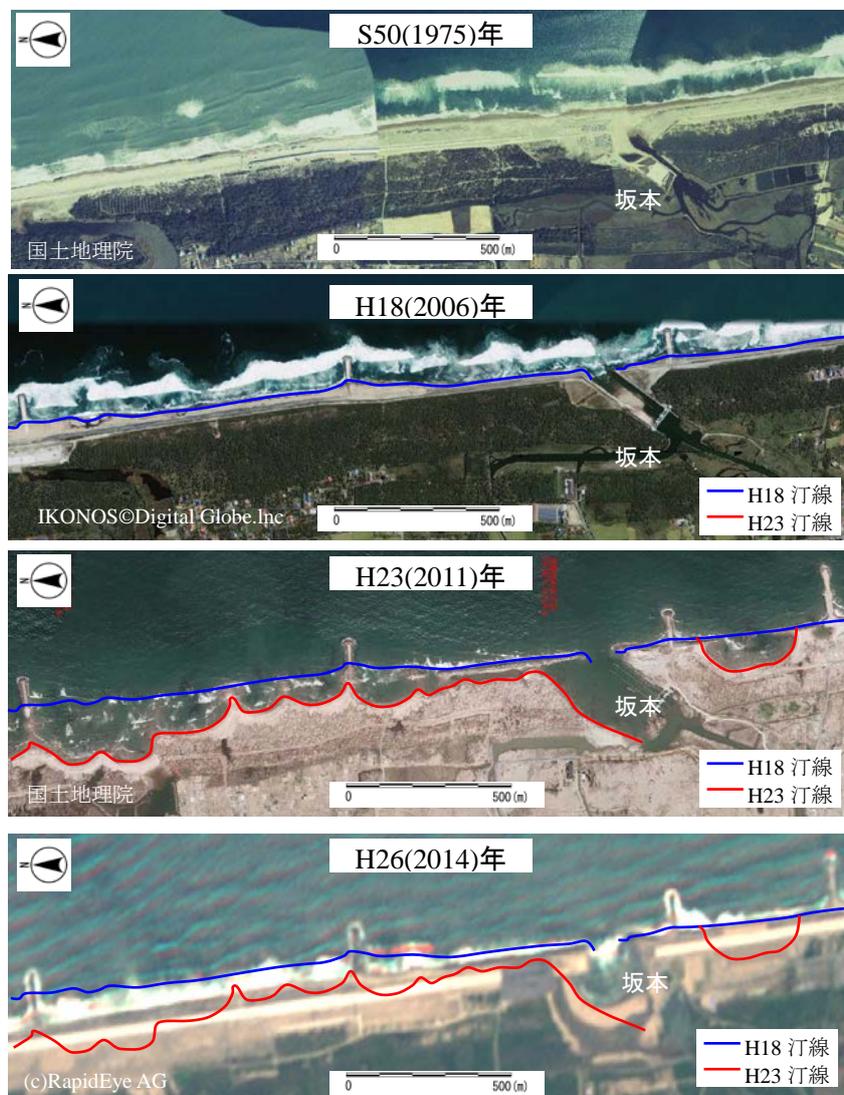
図 2.8 空中写真・衛星画像による海岸の変遷（山元町中浜海岸）

- ・ 範囲：宮城県の南端に面し、牛橋河と磯崎漁港に挟まれた延長約 10.0km の海岸。
- ・ 変化要因：S50 年－H18 年はタイプ 2「防波堤等の建設で沿岸漂砂を阻止」、H18 年－H23 年はタイプ 3「防波堤が破堤して汀線後退」、H23 年－H26 年はタイプ 2「汀線は回復傾向」。
- ・ S50(1975)年：汀線は直線状であり、砂浜背後には砂丘植生と海岸林が発達していた。
- ・ H18(2006)年：当海岸から約 5km 南部にある相馬港の防波堤建設により北向きの沿岸漂砂が阻止された結果、南部に近づくほど汀線後退が著しく、砂浜と砂丘植生の多くが消失した。海岸林は概ね変化はない。侵食対策としてヘッドランド（人工岬）が沿岸方向約 1km 間隔で建設されている。
- ・ H23(2011)年：破堤によって V 字状の湾入部を形成し、汀線は最大約 250m 後退した。砂浜は中央から南部にかけて、砂丘植生は全域でほぼ消失し、海岸林も著しい被害にあった。防潮堤の背後には大きな溝が形成された。
- ・ H26(2014)年：凸凹であった汀線形状は直線になった。
