平成 27 年度
東北地方太平洋沿岸地域自然環境調査
市町村別報告書

福島県相馬郡新地町

平成 28 (2016) 年 3 月

環境省自然環境局生物多様性センター

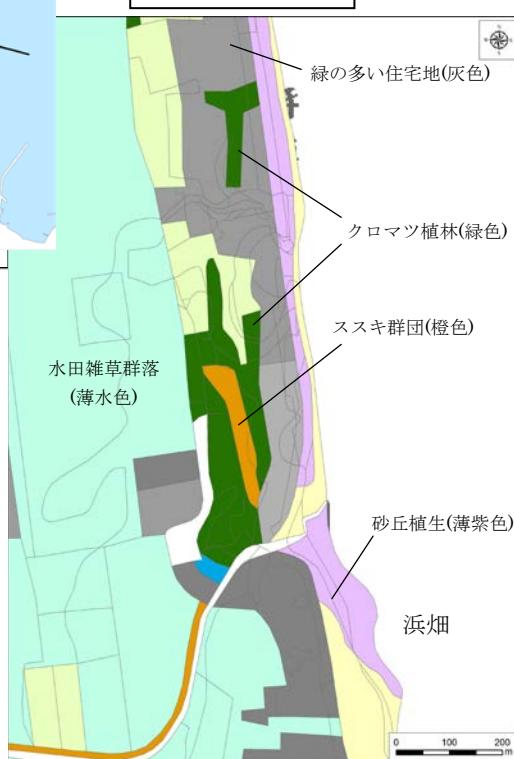
図 2.2 4ヶ年植生図(新地町)

◆釣師浜

海側に分布していた砂丘植生（自然植生）は津波による影響で砂浜ごと消失した。また、クロマツの海岸林は大部分が枯死し植林跡地となった。市街地や水田などの耕作地には雑草が繁茂し、空地雑草群落や非耕作農地となった。

次ページに4ヶ年の植生図を示す。

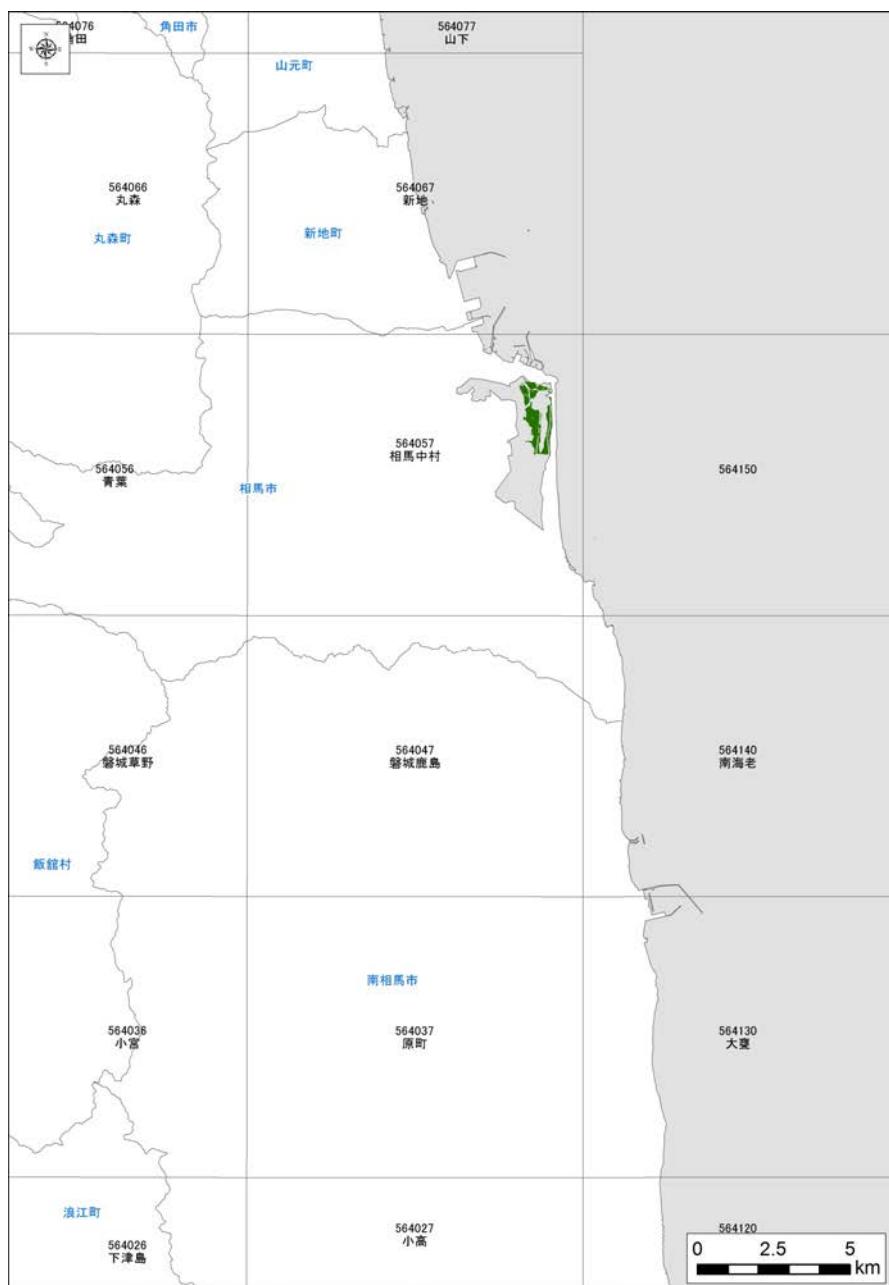
図 2.12 藻場・アマモ場の震災前分布図 (福島県北部)

図 2.12、図 2.13に藻場・アマモ場の震災前後の分布図を示す。大型褐藻類の分布は、震災前後で大きな変化はなく、共に低い水準であった。これは、本海域では、大型褐藻類の生育基盤となる岩礁域は少なく、相馬港周辺などに限られることによるものと考えられる。アマモ類の分布は震災後に松川浦で大きく減少する傾向を示した。

新地町内の大型褐藻類の分布面積は震災前 0ha、震災後 13ha、アマモ類の分布面積は震災前後ともに 0ha であった。
