平成 27 年度  
東北地方太平洋沿岸地域自然環境調査  
市町村別報告書

福島県相馬市

平成 28 (2016) 年 3 月

環境省自然環境局生物多様性センター

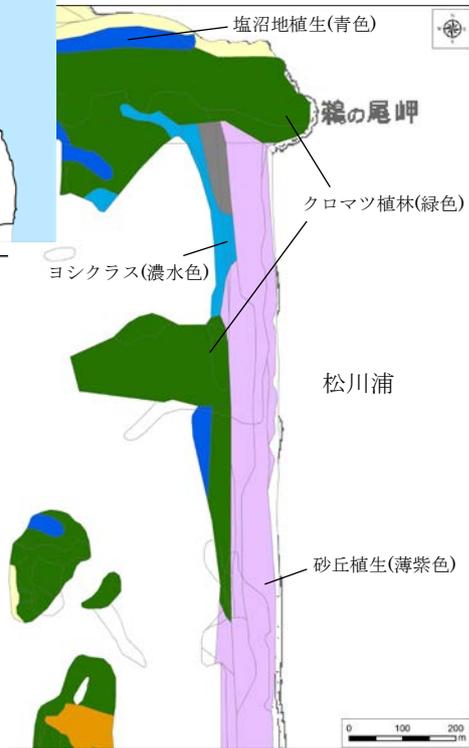
図 2.2 4ヶ年植生図(相馬市)

沿岸部には自然植生であるヨシクラス、砂丘植生、塩沼地植生が分布していたが、津波により大部分が消失した。また、低地の海岸林は大部分が枯死または流出し、植林跡地となった。平成 25 年以降は復旧工事が進んでいる。

次ページに4ヶ年の植生図を示す。
