平成 27 年度  
東北地方太平洋沿岸地域自然環境調査  
市町村別報告書

福島県南相馬市

平成 28 (2016) 年 3 月

環境省自然環境局生物多様性センター

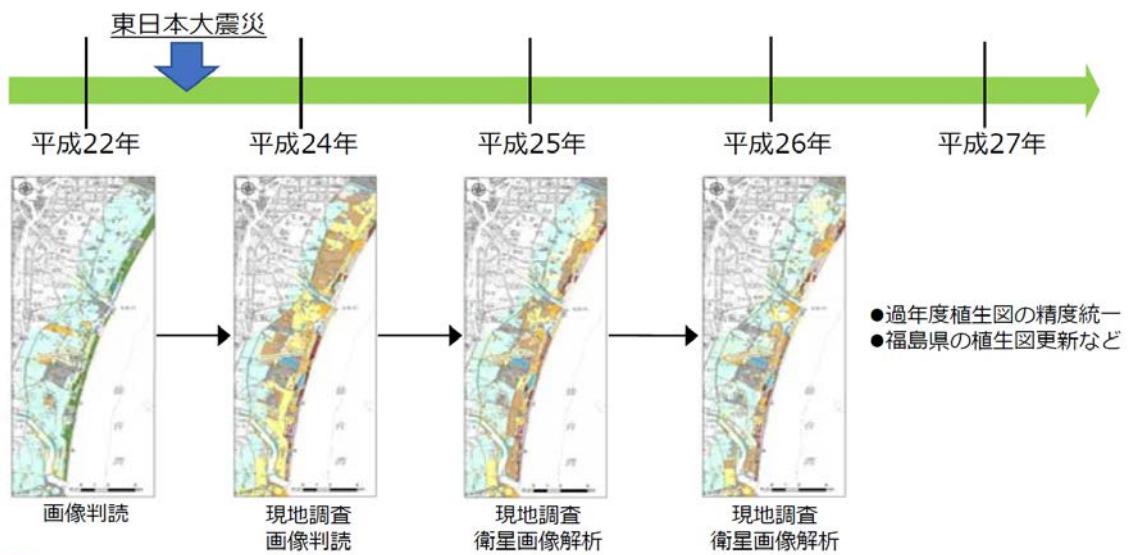
図 2.1 植生調査の流れ

植生調査は、津波浸水域において空中写真・衛星画像、現地調査で得た情報及び既存資料を基に、①震災前植生図、②震災後植生図(H24)、③震災後植生図(H25)、④震災後植生図(H26)の4図面を作成するとともに、当該地域のGISデータの作成・解析を行うことで、地震等による植生への影響を面的に把握した。図2.1に植生調査の流れを、表2.1に植生図の作成条件を示す。

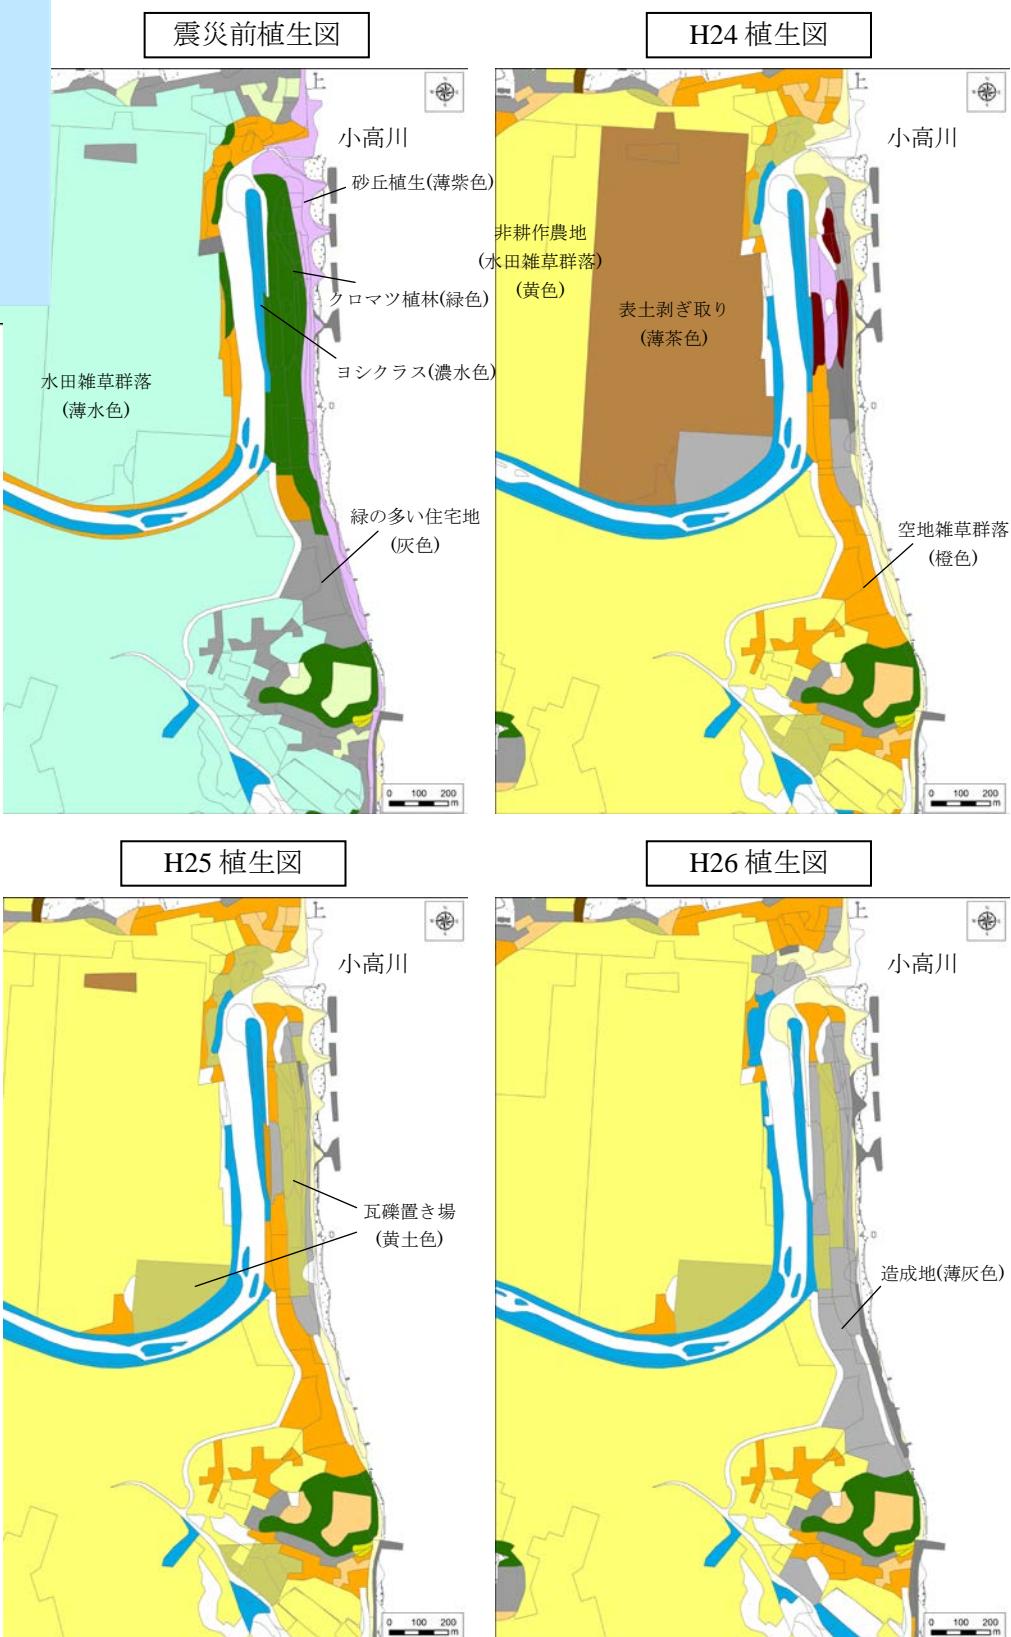
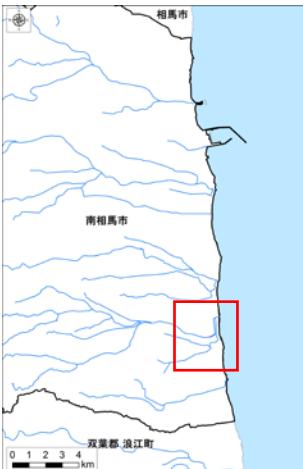
図 2.2 4ヶ年植生図(南相馬市)

海側の砂丘植生やクロマツ植林の多くは空地雑草群に変化した。水田や畠のほとんどは非耕作農地へ変化した。

次ページに4ヶ年の植生図を示す。

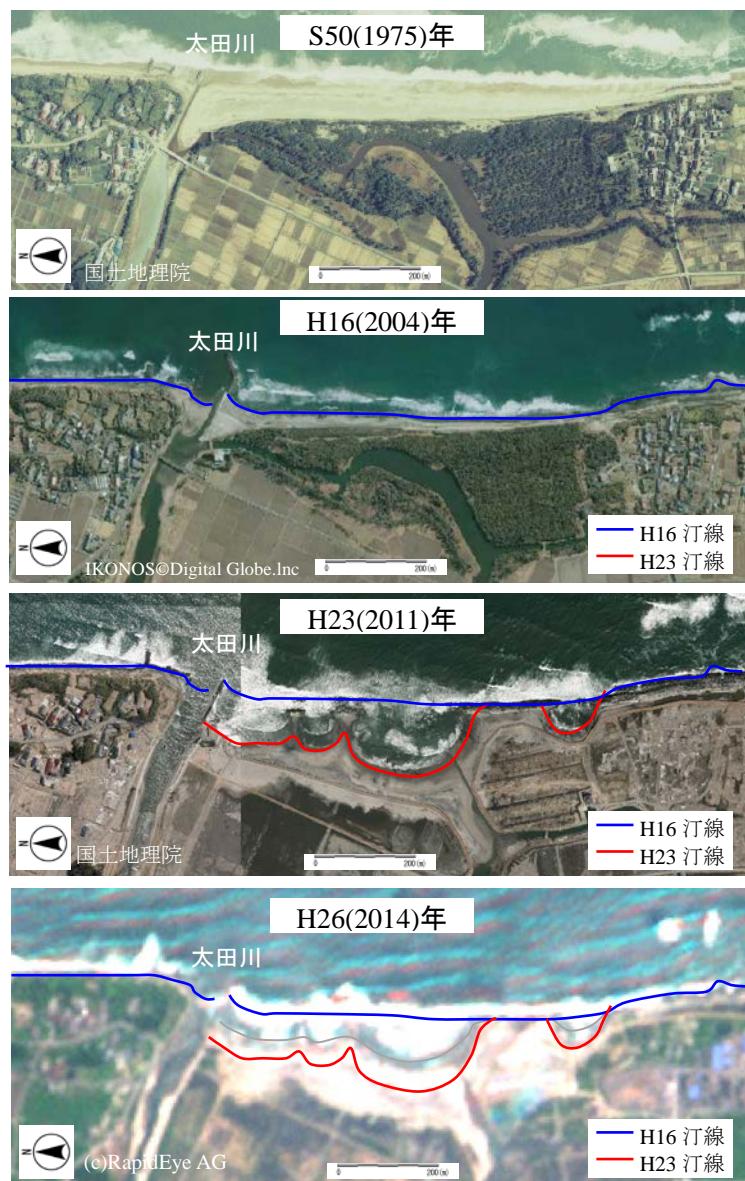
図 2.8 空中写真・衛星画像による海岸の変遷（南相馬市小浜海岸）

- 範囲：北端に太田川が流入する延長約 2.4km の海岸。
- 変化要因：S50 年-H16 年はタイプ 5 「安定」、H16 年-H23 年はタイプ 2 「汀線後退」、H23 年-H26 年はタイプ 2 「汀線は回復傾向」。
- S50(1975)年：汀線は直線状に伸びており、太田川では南側から河口砂州が発達していた。砂浜背後には砂丘植生と海岸林が発達し、その背後には太田川に流入するラグーンが形成されていた。
- H16(2004)年：中央で汀線後退（約 30m）が著しく、砂丘植生が消失した。このため、南部から中央では汀線位置に消波ブロックが設置されていた。
- H23(2011)年：汀線にあった消波ブロックと背後の護岸は破堤して、汀線はラグーンのあつた位置まで陸側へ後退し、海岸林はほぼ消失した。
- H26(2014)年：震災前（H16）に海岸林であった場所に砂浜が復活した。

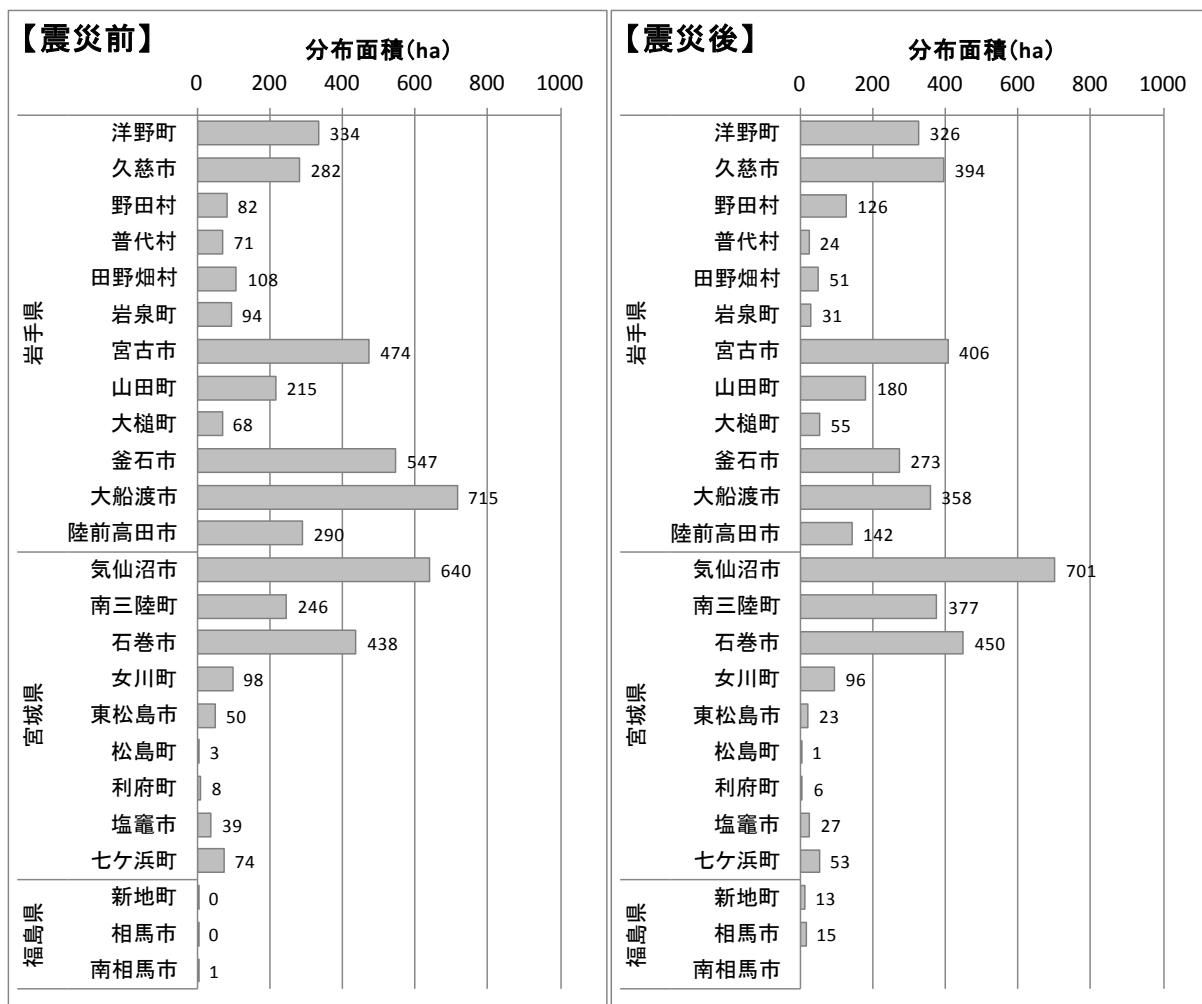
図 2.10 震災前後の大型褐藻類の市町村別分布状況（岩手県～福島県中部）

図2.10に震災前・震災後の大型褐藻類の市町村別分布状況を示す。岩手県～福島県北部沿岸における大型褐藻類の分布面積は、震災前では約4,900ha、震災後では約4,100haと減少する傾向がみられ、市町村別では、釜石市、大船渡市および陸前高田市において大きく減少する傾向がみられた。一方、久慈市および南三陸町では震災後に大型褐藻類の分布面積が増加する傾向が認められた。

大型褐藻類の分布が大きく減少した区域の地形的特徴は、釜石市（釜石湾）は湾入大・水深大、大船渡市（大船渡湾）は湾入特大・水深小、南三陸町（志津川湾）では湾入大・水深中となり、各々湾入が大きいという共通点がみられた。

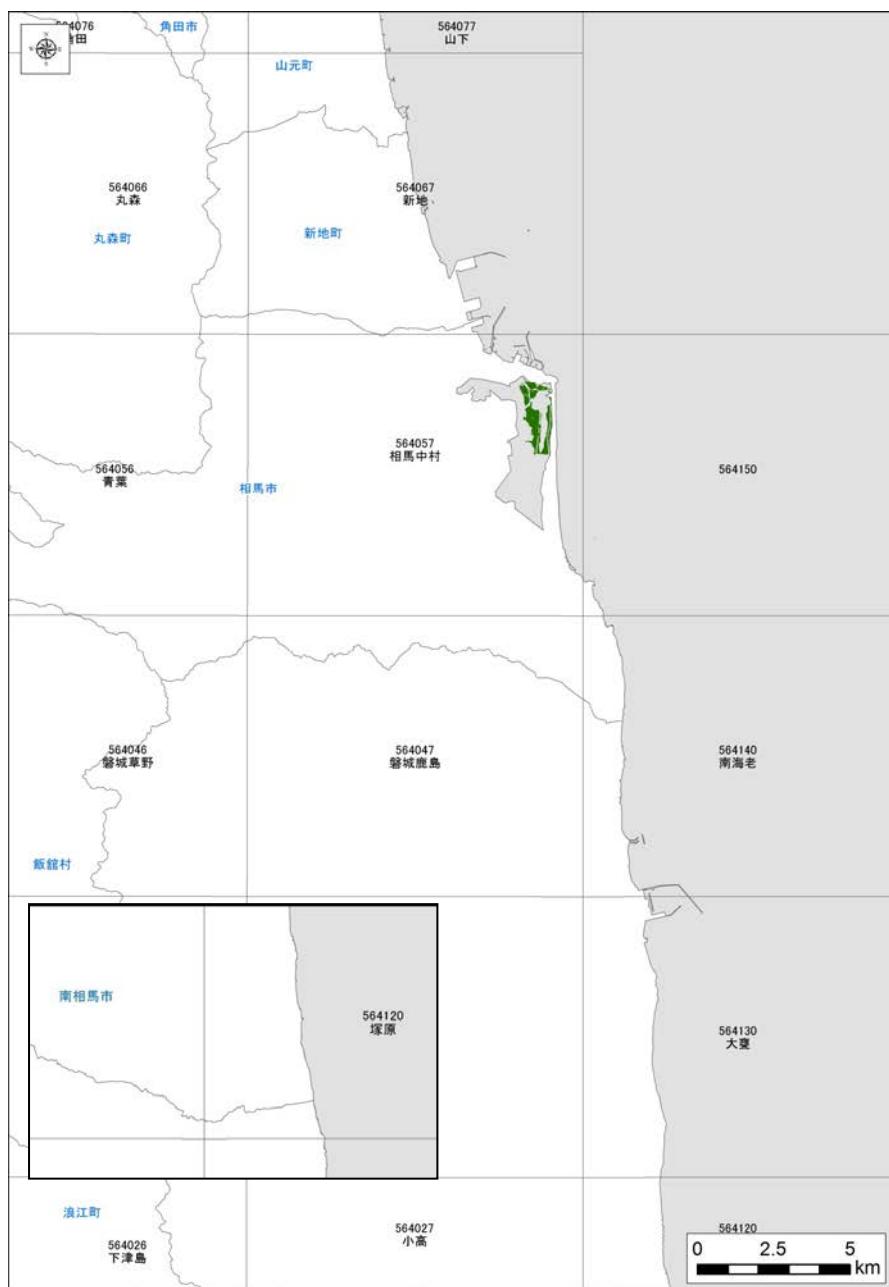
図 2.12 藻場・アマモ場の震災前分布図 (福島県北部)

図 2.12、図 2.13に藻場・アマモ場の震災前後の分布図を示す。大型褐藻類の分布は、震災前後で大きな変化はなく、共に低い水準であった。これは、本海域では、大型褐藻類の生育基盤となる岩礁域は少なく、相馬港周辺などに限られることによるものと考えられる。アマモ類の分布は震災後に松川浦で大きく減少する傾向を示した。

南相馬市内の大型褐藻類の分布面積は震災前 1ha、震災後 0ha、アマモ類の分布面積は震災前後ともに 0ha であった。
