平成 27 年度  
東北地方太平洋沿岸地域自然環境調査  
市町村別報告書

福島県双葉郡浪江町

平成 28 (2016) 年 3 月

環境省自然環境局生物多様性センター

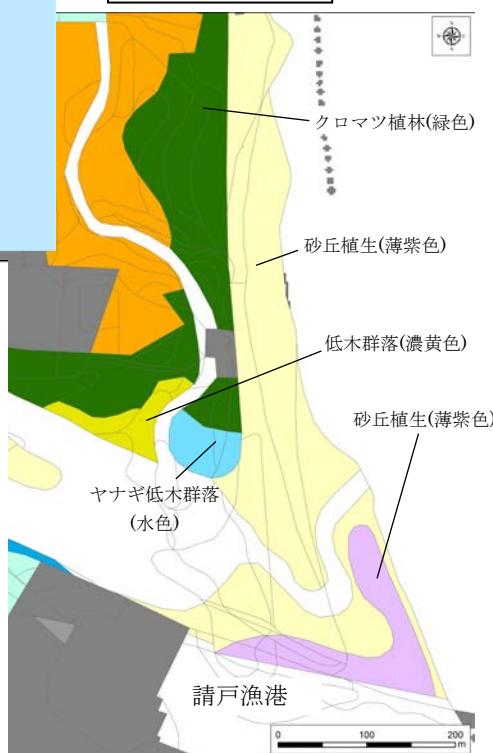
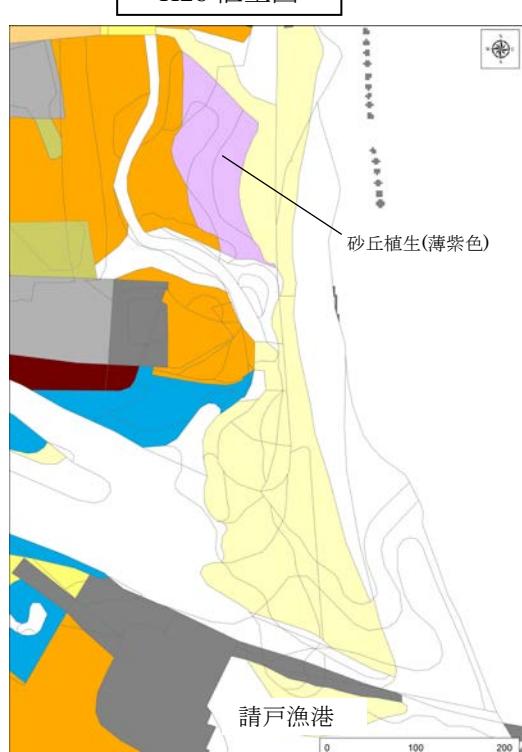
図 2.2 4ヶ年植生図(浪江町)

河口部にみられた砂丘植生、ヤナギ低木群落、クロマツ植林が津波により消失した。震災後は年々砂が堆積し、水辺には自然植生であるヨシクラスや砂丘植生が新たに出現した。

次ページに4ヶ年の植生図を示す。

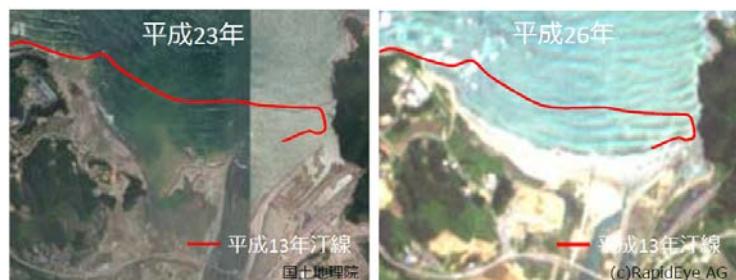
図 2.7 タイプ 3 の例（釜石市根浜海岸）

- ・ タイプ 1：汀線は安定（概ね変化なしを含む）。
- ・ タイプ 2：汀線が回復傾向（震災前の約 5 割以上）。
- ・ タイプ 3：汀線の回復が遅い（震災前の約 5 割以下）。（図 2.7）
- ・ タイプ 4：汀線後退（経時的な変化）。
