平成 27 年度  
東北地方太平洋沿岸地域自然環境調査  
市町村別報告書

福島県双葉郡広野町

平成 28 (2016) 年 3 月

環境省自然環境局生物多様性センター

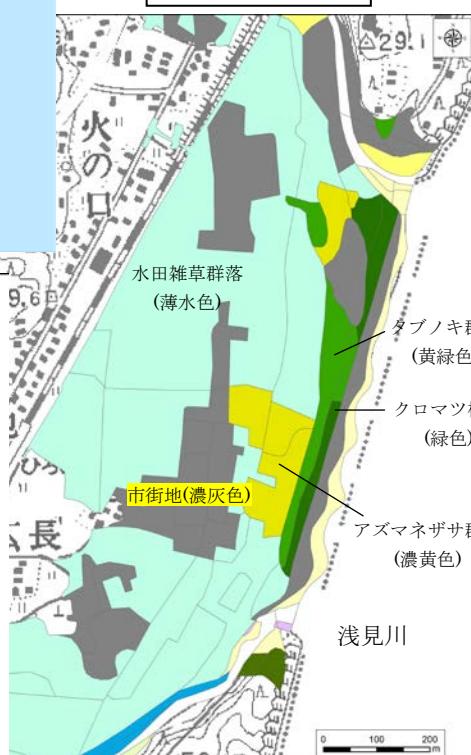
図 2.2 4ヶ年植生図(広野町)

津波による影響で、沿岸部のクロマツ林の一部が枯死あるいは流失し、林床のアズマネザサが繁茂した。一方、自然植生であるタブノキ群落は残存した。宅地跡や耕作地には雑草が繁茂し、空地雑草群落や非耕作農地となった。

次ページに4ヶ年の植生図を示す。

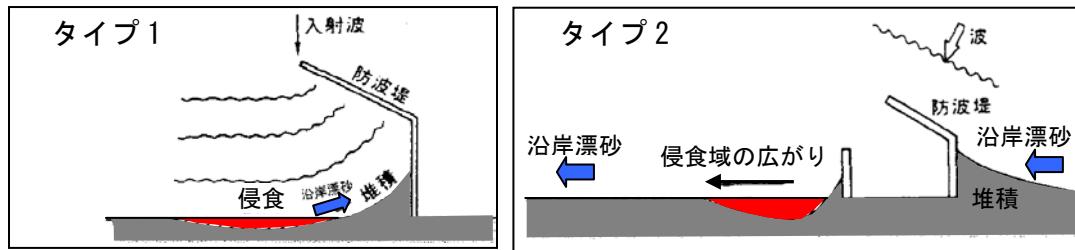
図 2.5 海岸の変化要因の模式図

1970年代から震災前の海岸の変化状況は、宇多<sup>1</sup>が示した日本全国の海岸侵食の実態要因（図2.5）から、以下の5つに分類した。

- ・ タイプ1：防波堤等の建設の結果、波の遮蔽域が形成されて、波の遮蔽域外から遮蔽域内へと砂が運ばれて、周辺海岸では侵食した。
- ・ タイプ2：防波堤等の建設の結果、一方向の沿岸漂砂（砂の流れ）が阻止されて、沿岸漂砂の下手側の海岸で侵食、上手側の海岸では堆積が進んだ。
- ・ タイプ3：河川や海食崖からの供給土砂の減少により侵食が進んだ。

- ・ タイプ 4：港湾・漁港等の建設による埋立てで、砂浜が減少した。
- ・ タイプ 5：汀線は安定（概ね変化なしを含む）。

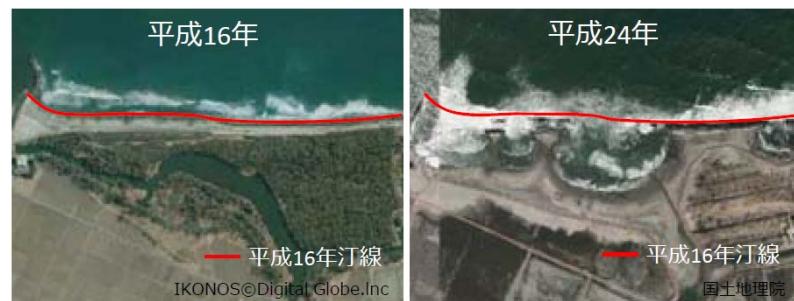
図 2.6 タイプ 3 の例（南相馬市小浜海岸）

- ・ タイプ 1：汀線は安定（概ね変化なしを含む）。
- ・ タイプ 2：汀線の後退が見られる。
- ・ タイプ 3：防潮堤が破堤して汀線の後退や砂浜の消失が見られる。（図 2.6）
