平成 27 年度
東北地方太平洋沿岸地域自然環境調査
市町村別報告書

福島県いわき市

平成 28 (2016) 年 3 月

環境省自然環境局生物多様性センター

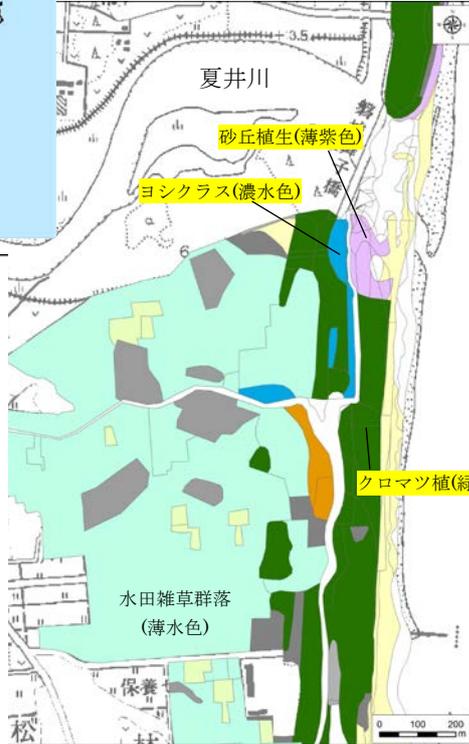
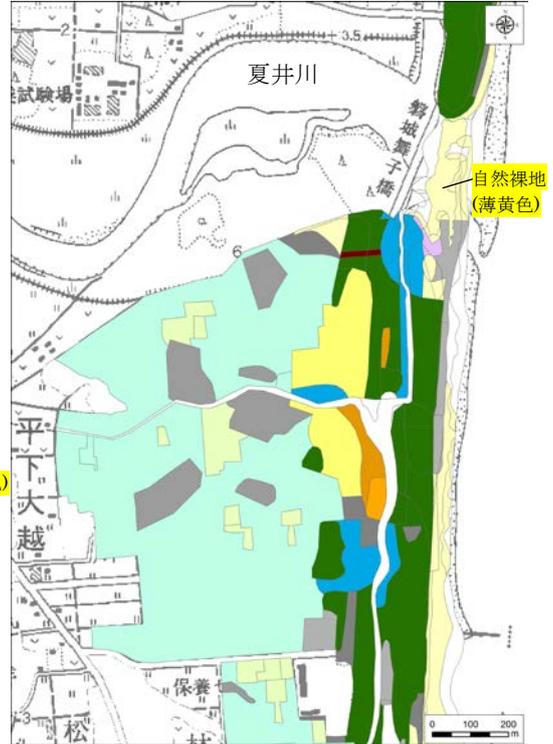
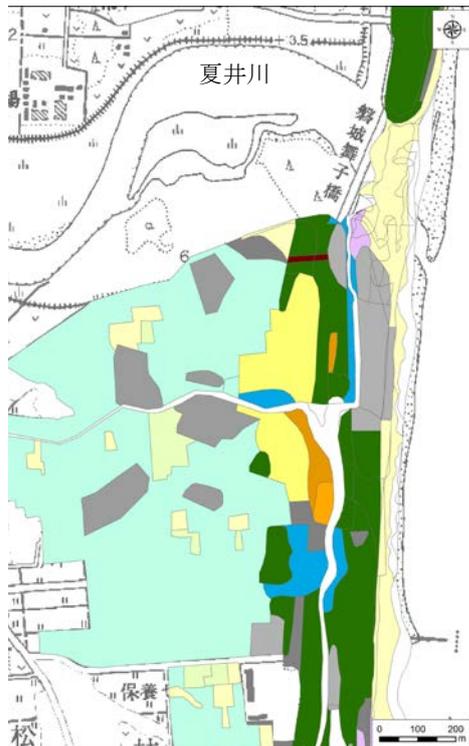
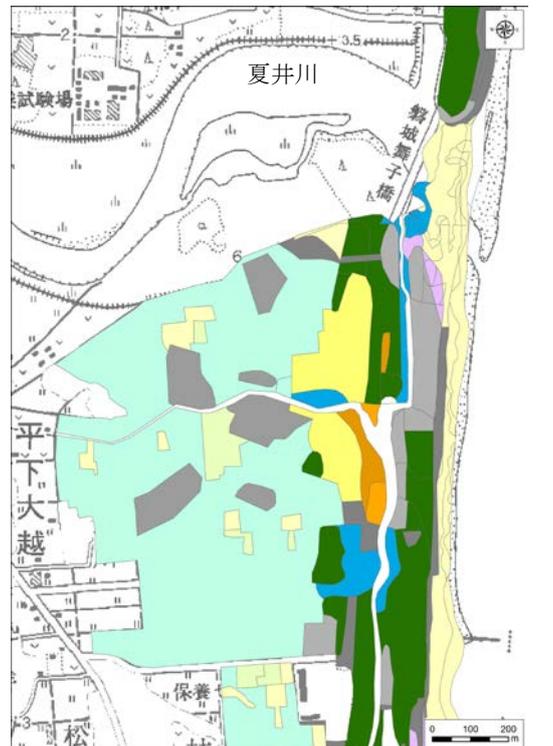
図 2.2 4ヶ年植生図(いわき市1)

◆新舞子

河口には自然植生のヨシクラスや砂丘植生が分布していたが、一部が津波により消失した。震災後は年々砂が堆積し、それに伴い砂丘植生やヨシクラスの分布が少しずつ回復している。

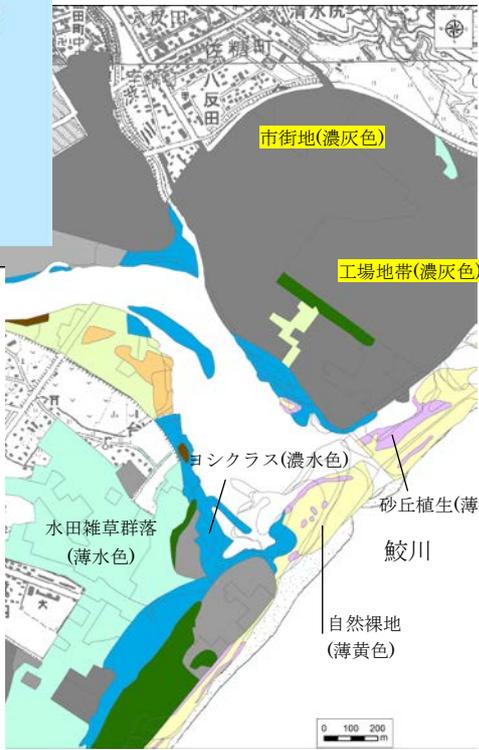
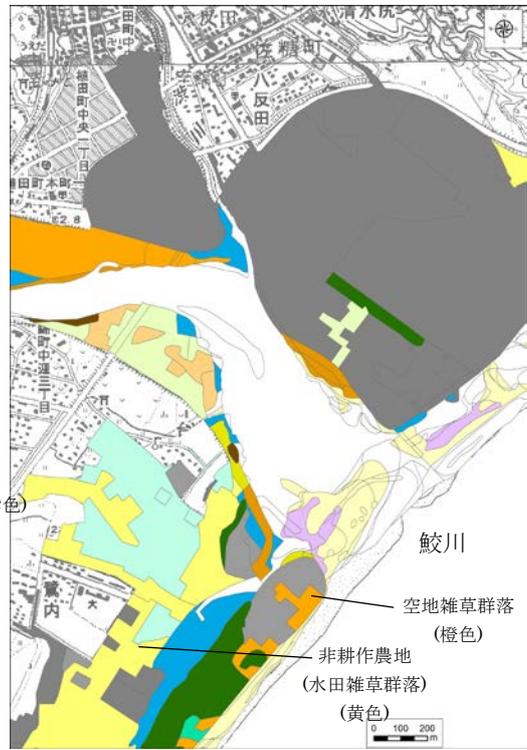
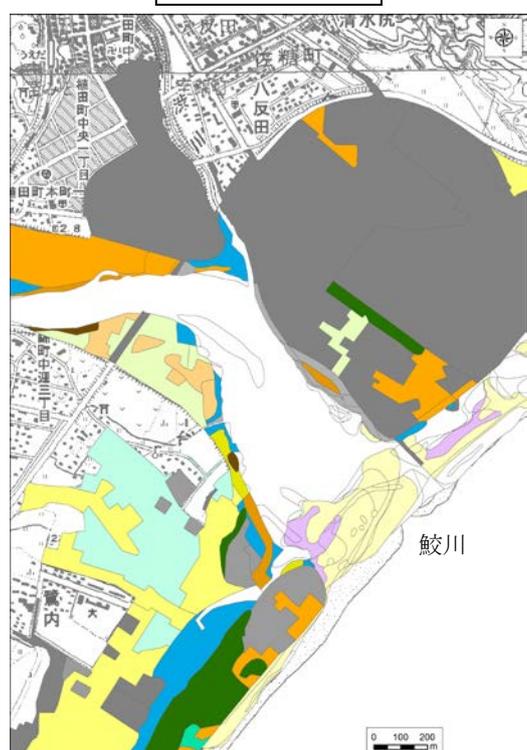
図 2.3 4ヶ年植生図(いわき市 2)

◆ 鮫川河口

海岸に分布していた砂丘植生（自然植生）のうち、右岸の一部は津波により消失したが、砂の堆積に伴い別の場所に群落が出現した。河岸のヨシクラス（自然植生）は減少し、空地雑草群落が増加した。

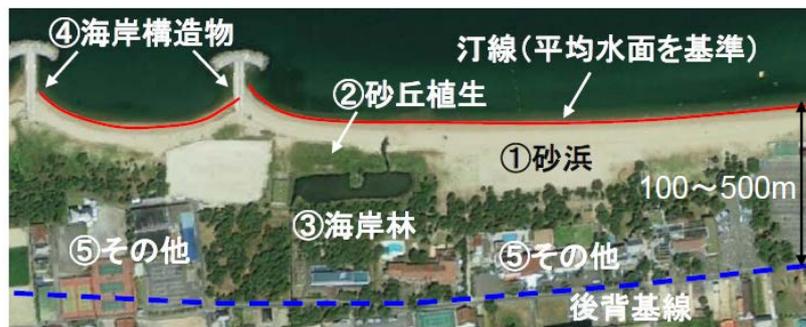
図 2.4 凡例区分

海岸調査は、調査対象の海岸を半島や港湾・漁港、島嶼等の地形や地域特性を踏まえながら、397地区の海岸に区分した。次に汀線と並行に「後背基線」を設定し、汀線と後背基線に囲まれる範囲（約100～500m）を、図2.4に示すように、①砂浜、②砂丘植生、③海岸林、④海岸構造物（港湾、防潮堤、埋立等）、⑤その他（農地・宅地等）の5項目に分類した。また、後背基線から汀線まで50m間隔で垂線を引き、後背基線からの土地被覆分類の結果を配置した図2.5に示す土地被覆図（土地被覆の占有変化のグラフ）を作成した。なお、汀線は前浜勾配と画像撮影時の潮汐から平均水面上の位置に補正した。

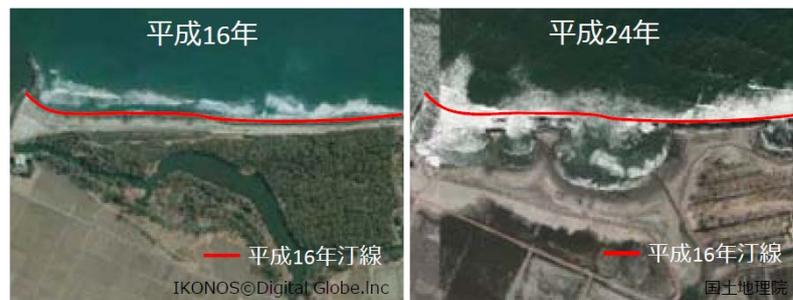
図 2.7 タイプ3の例（南相馬市小浜海岸）

- ・ タイプ1：汀線は安定（概ね変化なしを含む）。
- ・ タイプ2：汀線の後退が見られる。
- ・ タイプ3：防潮堤が破堤して汀線の後退や砂浜の消失が見られる。（図 2.7）

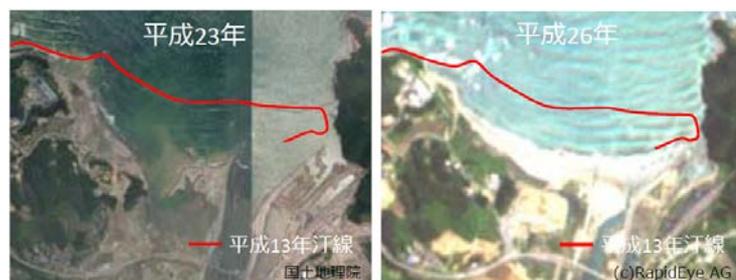
図 2.8 タイプ3の例（釜石市根浜海岸）

- ・ タイプ1：汀線は安定（概ね変化なしを含む）。
- ・ タイプ2：汀線が回復傾向（震災前の約5割以上）。
- ・ タイプ3：汀線の回復が遅い（震災前の約5割以下）。（図 2.8）
- ・ タイプ4：汀線後退（経時的な変化）。
